# ANÁLISE DE PROJETO EXECUTIVO DE REVESTIMENTO CERÂMICO EM FACHADA: ESTUDO DE CASO EM UMA EDIFICAÇÃO EM MARINGÁ

PROJECT ANALYSIS EXECUTIVE CERAMIC COATING FACADE: A CASE STUDY IN A BUILDING IN MARINGÁ

VICTOR MAKOTO SAKURADA<sup>1\*</sup>, EDINALDO FAVARETO GONZALEZ<sup>2</sup>

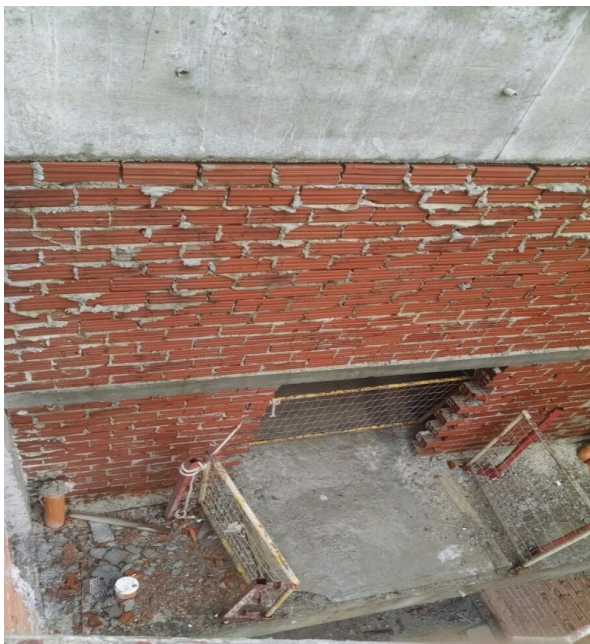
Identificou-se que não foi executado o encunhamento da alvenaria pelo lado externo, podendo ocasionar futuras patologias.

Figura 1. Encunhamento não executado corretamente com argamassa

expansiva na parte externa da parede.

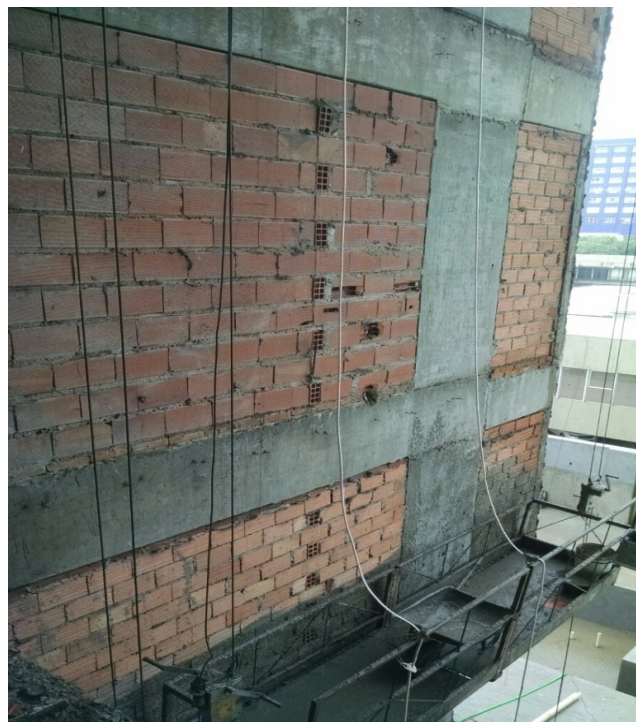
Constata-se que não foram corrigidas as irregularidades observadas na alvenaria como depressões, furos e rasgos. As correções das falhas da base devem ser feitas com materiais semelhantes aos da alvenaria, utilizando-se a argamassa definida para o assentamento ou para o emboço.

Figura 2. Depressões, furos e rasgos não corrigidos na alvenaria.

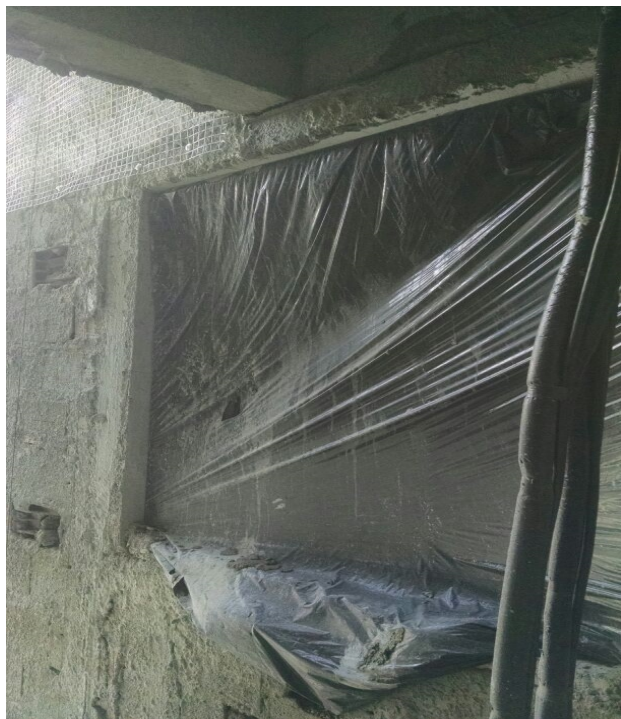
**Figura 3.** Falta de fixação de telas metálicas nas quinas das janelas.

No projeto de fachada consta a fixação de telas metálicas galvanizadas com largura de 25 cm nos encontros da estrutura de concreto com a alvenaria, centralizada na interface com 12,5 cm para cada lado, colocadas após a execução do chapisco e distanciadas 10 mm do mesmo. As telas soldadas galvanizadas foram executadas de maneira correta como consta no projeto.

Pfefferman, Haseltine (1992)<sup>17</sup>, recomendam o uso de reforços nas juntas para situações como nas juntas cima e abaixo de aberturas de janelas e acima de portas para evitar fissuras devido à concentração de esforços. Verifica-se que não foi empregado o uso de telas soldadas galvanizadas nas quinas das janelas, conforme o projeto. No futuro pode aparecer uma manifestação patológica nas quinas das janelas, uma fissura, trinca e pode acarretar em infiltração.

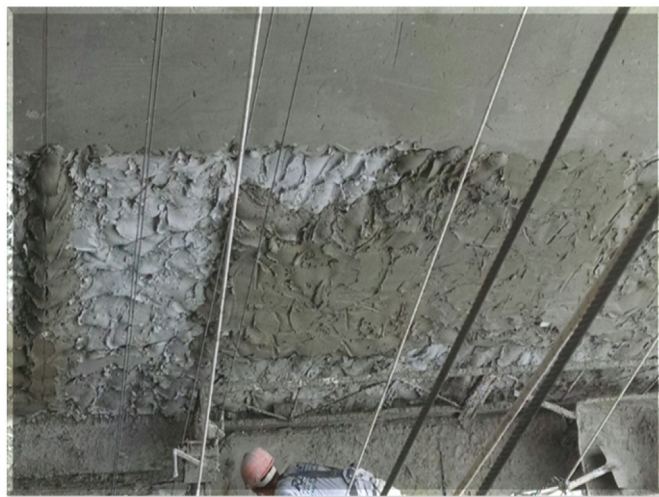
**Figura 4.** Reboco com espessura superior a 3 cm sem reforço com tela metálica entre cada camada.

O Projeto de Fachada nos indica que se na execução a espessura do reboco for superior à de 3,0 cm, é necessário o reforço com tela metálica entre cada camada. Ainda no projeto, não é recomendado aplicar a camada de emboço após longos períodos de chuvas e umedecer o chapisco especialmente em dias excessivamente quentes e secos. Na execução do emboço o chapisco foi umedecido corretamente conforme consta no projeto e a aplicação do emboço sobre o chapisco foi após a idade mínima de 3 dias. Porém ao realizar o taliscamento a espessura foi superior a 3 cm, nota-se que o reforço com tela metálica foi utilizado apenas na primeira camada, nas camadas seguintes não foi utilizado. Esta atitude poderá futuramente ocasionar uma manifestação patológica devido às deformações excessivas e inadequação das camadas do revestimento.

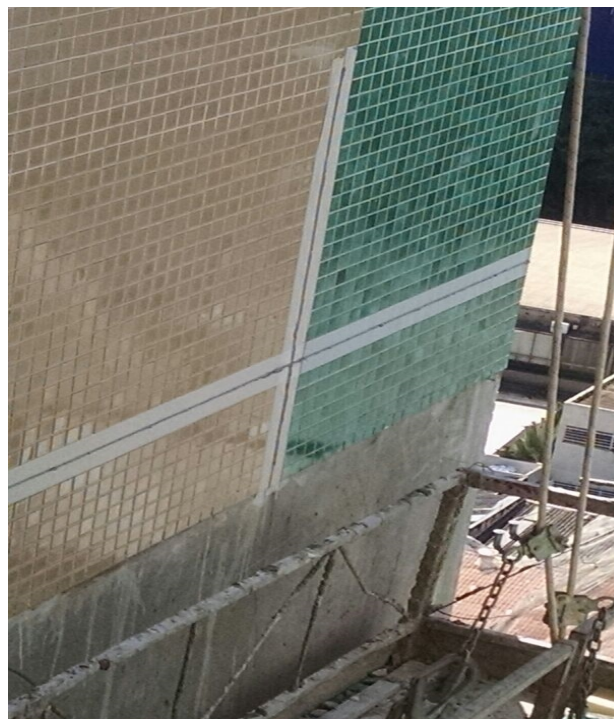
Figura 6. Preenchimento da junta horizontal e vertical com selante impermeável de elasticidade.

O preenchimento das juntas verticais, horizontais e dessolidarização foram executados corretamente com

fita crepe fixados nas bordas das juntas, tendo como resultado evitar contato do material na parte externa do revestimento. As juntas não foram impermeabilizadas com impermeabilizante tipo membrana líquida a base de água e emulsão acrílica flexível e tela poliéster como detalha no projeto, caso houver uma trinca na junta poderá ocorrer infiltração. O preenchimento das juntas verticais, horizontais e dessolidarização foram executados corretamente com fita crepe fixados nas bordas das juntas, tendo como resultado evitar contato do material na parte externa do revestimento. As juntas não foram impermeabilizadas com impermeabilizante tipo membrana líquida a base de água e emulsão acrílica flexível e tela poliéster como detalha no projeto, caso houver uma trinca na junta poderá ocorrer infiltração.
