# ANÁLISE DA PERCEPÇÃO DA SEGURANÇA QUANTO A NR 35 APLICADA NA CONSTRUÇÃO DE EDÍFÍCIO COM 18 PAVIMENTOS

## ANALYSIS OF PERCEPTION OF SAFETY WHEN NR 35 APPLIED IN THE CONSTRUCTION OF BUILDING WITH 18 FLOORS

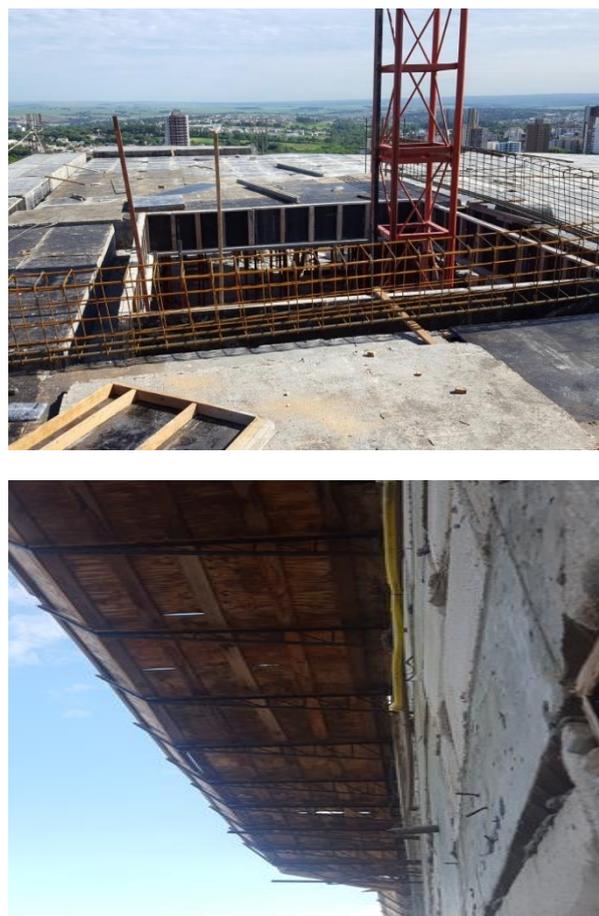
Figura 1. (a) Caixaria do Fosso da Cremalheira; (b) Bandeirão.

Verificou-se que um funcionário que estava fazendo a caixaria do décimo sétimo pavimento, estava com a escada não travada, e nem existia linha da vida, e estava com cinto, mas não estava fixado em nenhum ponto de ancoragem. A NR 35 vigente relata que o trabalhador tem que estar fixado a um ponto de ancoragem. Neste caso teria que realizar o travamento da escada, fazer uma ancoragem com a linha da vida, através de uma corda amarrada nos pilares e fixada o talabarte.

A Figura 1 ilustra duas imagens em termos comparativos de duas situações: uma de forma adequada à norma e outra de forma inadequada. Evidencia-se a falta no fechamento em volta, pois caso um colaborador tropece em volta ao local, o colaborador pode cair dentro do fosso, ou seja, coloca em risco os trabalhadores, pois poderiam sofrer a queda, simplesmente se sofresse um tropeço perto da área aberta. Já a Figura 1b está adequada, pois a parte que sustenta o bandeirão tem ser fixada por cima do mesmo, como mostra a Figura 1b, nenhuma fixação por baixo do bandeirão, pois pode desprender e levar a morte.
