# SEGURANÇA E SAÚDE NO TRABALHO EM UM CANTEIRO DE OBRAS COM BASE NA NR 18

OCCUPATIONAL SAFETY AND HEALTH FOR THE EMPLOYEES OF A BUILDING SITE ACCORDING TO REGULATORY NORM 18

WALDIR FELIPE DE LIMA<sup>1\*</sup>, RICARDO CARDOSO DE OLIVEIRA<sup>2</sup>

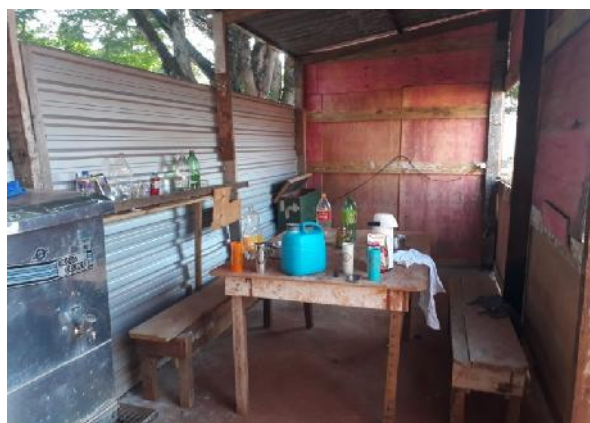
Figura 2. Local para refeições/Refeitório. Fonte: os Autores (2019).

A Figura 2 retrata o local de refeições dos funcionários, que está parcialmente de acordo com o exigido no item 18.4.2.11 da NR 18, pois tem paredes que permitam o isolamento durante as refeições; tem piso de concreto, cimentado ou de outro material lavável; tem cobertura que protege das intempéries; tem mesas com tampos lisos e laváveis; tem ventilação e iluminação natural e/ou artificial; tem depósito, com tampa, para detritos; não está situado em subsolos ou porões das edificações; conforme exigido não tem comunicação direta com as instalações sanitárias; tem pé-direito mínimo de 2,80 m; não tem lavatório instalado em suas proximidades ou no seu interior, pois ainda estava em fase de instalação; não tem capacidade para garantir o atendimento de todos os trabalhadores no horário das refeições e possui assentos em número insuficiente para atender aos usuários. Vale ressaltar ainda que é obrigatório o fornecimento de água potável, filtrada e fresca, para os trabalhadores, por meio de bebedouro de jato inclinado ou outro

dispositivo equivalente, sendo que neste caso a empresa adotou um tipo de bebedouro com torneiras, onde cada funcionário tem seu copo para uso geral.

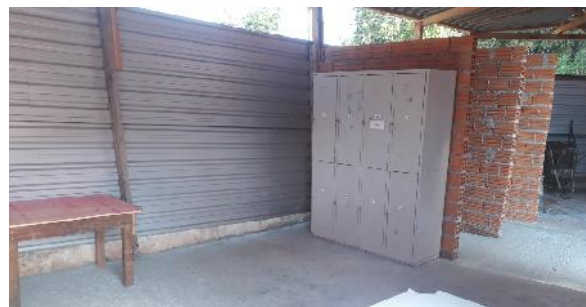
Figura 3. Vestiário. Fonte: os Autores (2019).

A Figura 3 retrata o que foi observado no vestiário dos funcionários, e que está conforme o exigido no item 18.4.2.9 da NR 18. Estes são: paredes de alvenaria, madeira ou material equivalente; ter pisos de concreto, cimentado, madeira ou material equivalente; ter cobertura que proteja contra as intempéries; ter área de ventilação correspondente a 1/10 (um décimo) de área do piso; ter iluminação natural e/ou artificial; ter armários individuais dotados de fechadura ou dispositivo com cadeado; ter pé-direito mínimo de 2,50 m (dois metros e cinquenta centímetros); ser mantidos em perfeito estado de conservação, higiene e limpeza.

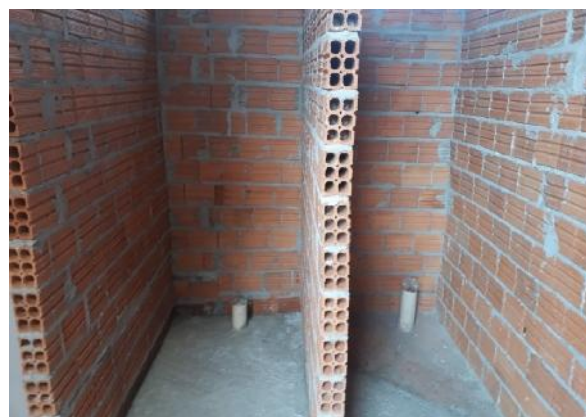
Figura 4. Gabinete Sanitário em construção. Fonte: os Autores (2019).

No que tange às instalações sanitárias, a obra mesmo já tendo atividade exercida por colaboradores, ainda não possui alguns itens exigidos, pois estão em fase de construção (Figura 4). Para substituir o lavatório, por exemplo, estão utilizando torneiras instaladas no canteiro, já no caso do vaso sanitário adaptaram-no em uma construção temporária de 1,00 m<sup>2</sup> conforme a norma, mas deixando a desejar nos quesitos de conservação e limpeza necessária (Figura 5). Os mictórios e chuveiros só constam em projeto no momento.

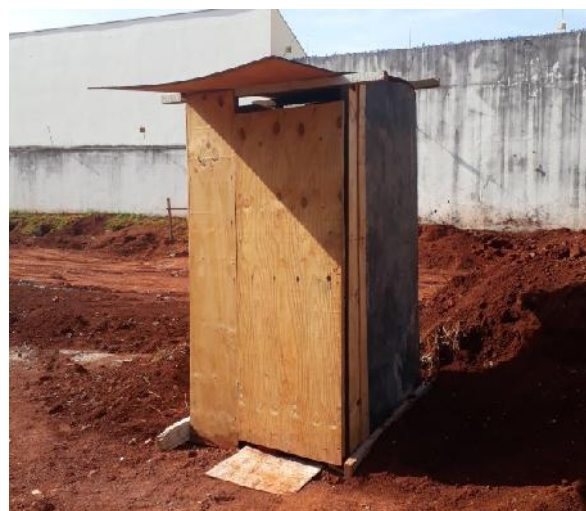
Figura 5. Construção temporária para vaso sanitário. Fonte: os Autores (2019).

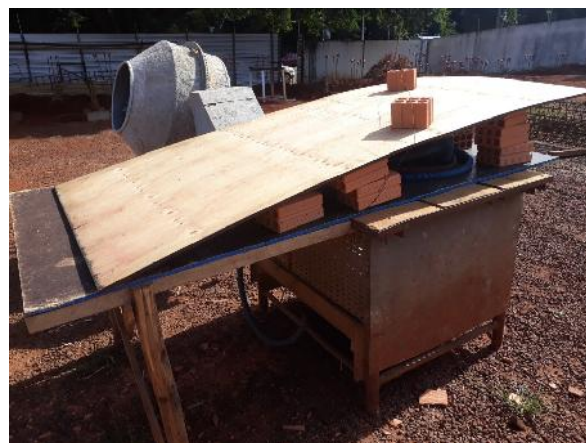
Figura 6. Serra Circular. Fonte: os Autores (2019).

Quanto a carpintaria, de acordo com o item 18.7, a serra circular deve atender algumas disposições, sendo que na Figura 6, é possível visualizar a bancada da serra circular que está parcialmente de acordo com o exigido na NR 18, provida de coifa protetora, apoiada em mesa estável com dimensionamento suficiente para execução das tarefas, em local com piso resistente, mas não totalmente nivelado, sendo que as britas tornam a superfície derrapante. Constatou-se também que não há um coletor de serragem e a bancada está localizada onde não há cobertura capaz de proteger os trabalhadores contra quedas de materiais e intempéries.

A solução é providenciar um piso de concreto na superfície de apoio da bancada e ao redor que seja nivelado adequadamente, sendo necessário também um coletor de serragem e uma cobertura provisória para execução dos serviços de carpintaria.

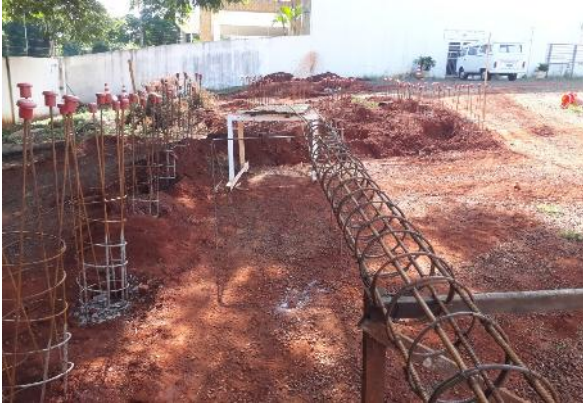
**Figura 7.** Local para armação de aço. **Fonte:** os Autores (2019).

Pode-se constatar através da Figura 7 que o local para armações de aço contém irregularidades para serem estudadas e resolvidas, sendo que as bancadas para corte e dobra estão inapropriadas, e assim como na carpintaria faz-se necessário um piso de concreto resistente, nivelado e antiderrapante e com cobertura para os trabalhadores. Vale ressaltar que as pontas das armaduras de aço que já foram executadas as fundações estão protegidas com dispositivos que dão segurança aos envolvidos.

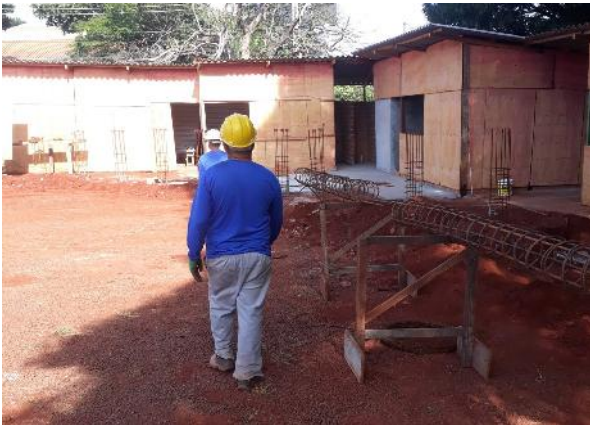
**Figura 8.** Colaborador utilizando EPIs. **Fonte:** os Autores (2019).

A NR-6 (BRASIL, 2018)<sup>15</sup> apresenta uma lista dos equipamentos de proteção individual que devem ser utilizados pelas empresas, tais como: Capacetes; protetores faciais; óculos; vestimentas; protetores auriculares e abafadores; proteção respiratória; luvas e calçados. Em uma breve entrevista com os colaboradores da obra, todos afirmaram receber gratuitamente os EPIs necessários e que a empresa sempre realiza a troca se for solicitado por conta do desgaste ao longo do tempo. Na Figura 8 podemos constatar a utilização de EPI durante a execução dos serviços.

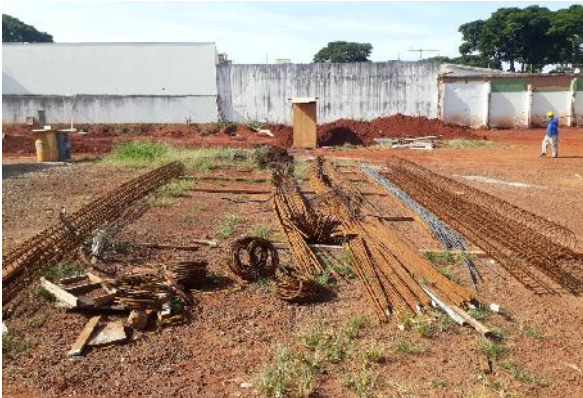
**Figura 9.** Armazenagem de bitolas de aço. **Fonte:** os Autores (2019).

solo. No entanto, no decorrer da visita verificou-se que as bitolas de aço estavam em local separado onde não atrapalhava qualquer tipo de circulação, estavam devidamente distribuídos por bitolas e parcialmente apoiados sobre caibros de madeira (Figura 9). O madeiramento comprado para futura execução de caixarias estava devidamente empilhado, em pacotes, também longe da circulação de pessoas, já os tubos de PVC estavam em local de difícil acesso aos funcionários e com variados diâmetros misturados (Figura 10).

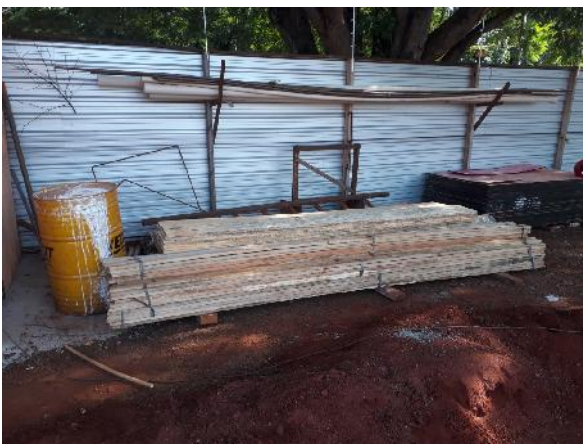
**Figura 10.** Armazenagem de madeiramento e tubos de PVC. **Fonte:** os Autores (2019).

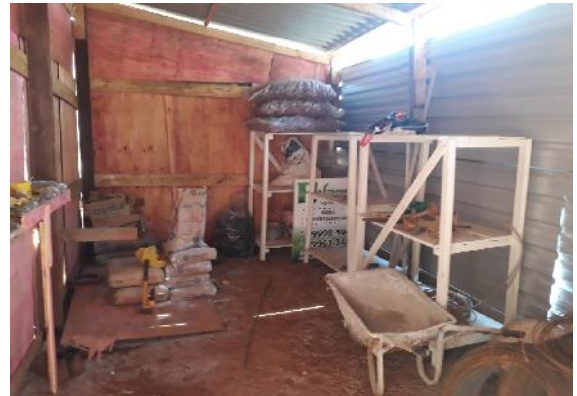
**Figura 11.** Almoxarifado. **Fonte:** os Autores (2019).

Já no almoxarifado continha mais alguns materiais, em especial a cal virgem, que de acordo com a Norma deve estar em local seco e arejado, sendo possível constatar também que há piso de concreto nivelado e fora do alcance de umidade (Figura 11).

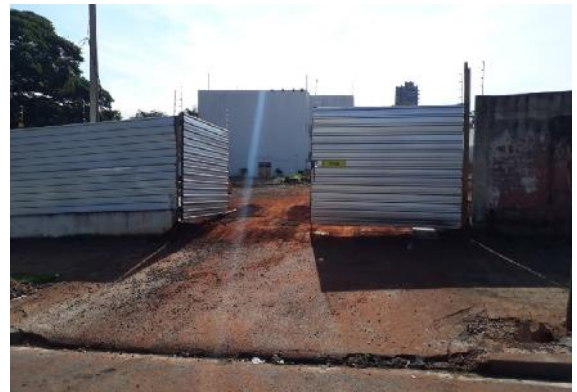
**Figura 12.** Tapume de isolamento da obra. **Fonte:** os Autores (2019).

O item 18.30 da NR 18 tapumes e galerias estabelece que é obrigatória a colocação de tapumes ou barreiras sempre que se executarem atividades da indústria da construção, de forma a impedir o acesso de pessoas estranhas aos serviços e devem ser construídos e fixados de forma resistente, e ter altura mínima de 2,20m (dois metros e vinte centímetros) em relação ao nível do terreno. No entanto, no caso deste canteiro de obras pode-se observar o tapume para isolamento entre a obra e a rua, porém a NR 18 em seu item 18.27 ainda exige que a sinalização de segurança em vias públicas deve ser dirigida para alertar os motoristas, pedestres e em conformidade com as determinações do órgão competente, o que não foi constatado (Figura 12).

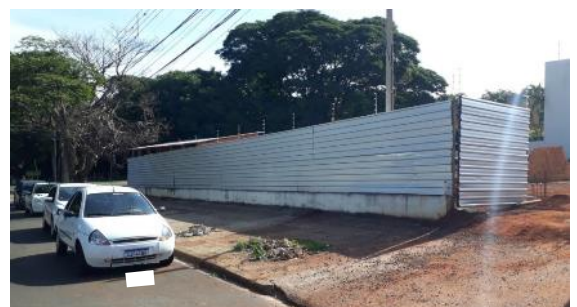
**Figura 13.** Ausência de entrada/saída para colaboradores. **Fonte:** os Autores (2019).

Vale ressaltar a ausência de entrada/saída para os colaboradores da obra, que por falta desta, acabam utilizando a mesma saída de veículos (Figura 13).

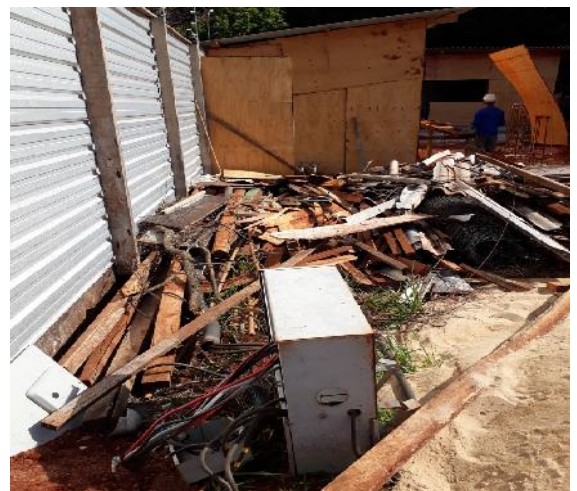
**Figura 14.** Entulho exposto dentro da obra. **Fonte:** os Autores (2019).

Quando se trata de ordem e limpeza em um canteiro de obras, a NR 18 também estabelece algumas exigências a serem cumpridas, o item 18.29 discorre que o canteiro de obras deve apresentar-se organizado, limpo e desimpedido, notadamente nas vias de circulação, passagens e escadarias e o entulho e quaisquer sobras de materiais devem ser regulamente coletados e removidos. Por ocasião de sua remoção, devem ser tomados cuidados especiais, de forma a evitar poeira excessiva e eventuais riscos. Pode-se notar uma boa quantidade de entulho exposta ao lado do almoxarifado, mas em um local onde não atrapalha o fluxo de colaboradores (Figura 14), e ao lado de fora da obra contém uma caçamba de entulhos que é removida por uma empresa terceirizada sempre que necessário (Figura 15).

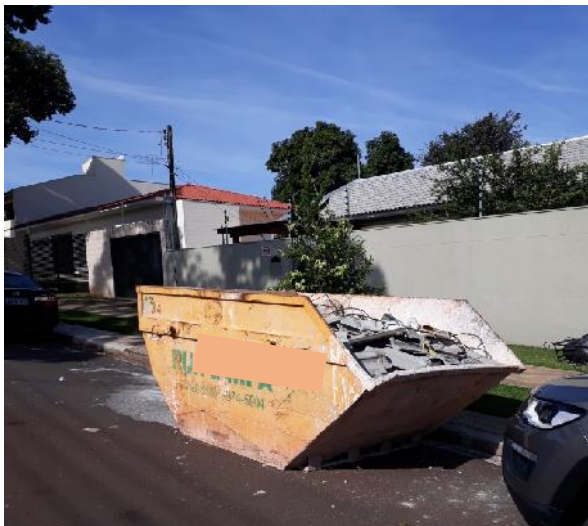
Figura 15. Caçamba para entulho. Fonte: os Autores (2019).
