# ACESSIBILIDADE URBANA EM CALÇAMENTOS: UM ESTUDO DE CASO APLICADO EM FLORESTA – PR

RODRIGO CÉSAR MARANGONI<sup>1</sup>, JOÃO KARLOS LOCASTRO<sup>2\*</sup>, ISABELA FANTUCCI COUTO<sup>1</sup>, VINÍCIUS MARANGONI ROMERO<sup>1</sup>

1. Engenheiro Civil pela Instituição de Ensino Faculdade de Engenharia e Inovação Técnico Profissional – FEITEP, Maringá-PR; 2. Mestre em Engenharia Urbana pela Universidade Estadual de Maringá e Professor(A) da Faculdade de Engenharia e Inovação Técnico Profissional-FEITEP, Maringá-PR;

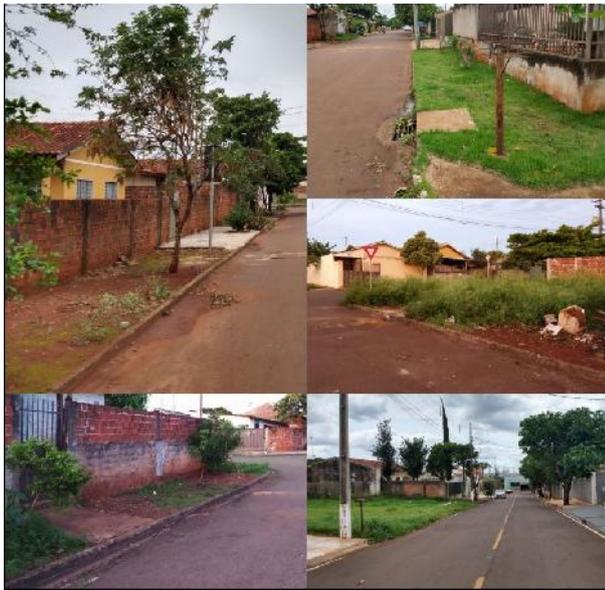
Por meio do levantamento pôde-se observar alguns problemas que ocorrem com frequência em todos os bairros analisados. Nesta premissa, uma das principais questões observadas refere-se a falta de calçamento que além de impedir o trânsito, faz com que os pedestres, por vezes, necessitem desviar para o leito carroçável. O problema da ausência de calçamento provoca ainda descontinuidade do seguimento de lotes e descaracteriza a paisagem urbana desejável a presente localidade (Figura 1).

**Figura 1.** Exemplos da ausência de calçamento na cidade de Floresta - PR. **Fonte:** Elaborado pelos autores (2018)

O problema da ausência de calçamento provoca ainda descontinuidade do seguimento de lotes e descaracteriza a paisagem urbana desejável a presente localidade. Nesta observação, dos 479 lotes analisados, 19,42% não apresentavam piso de revestimento, sendo verificado com maior ocorrência o problema em calçamentos correspondentes as décadas de 60 a 80, com ênfase em bairros afastados do centro. Esses locais por já apresentar habitação em todo seu perímetro, necessitam desses calçamentos para segurança e comodidade da população. Dessa forma, o mapeamento dessas áreas tem como objetivo, direcionar a prefeitura a possíveis execução dos mesmos.

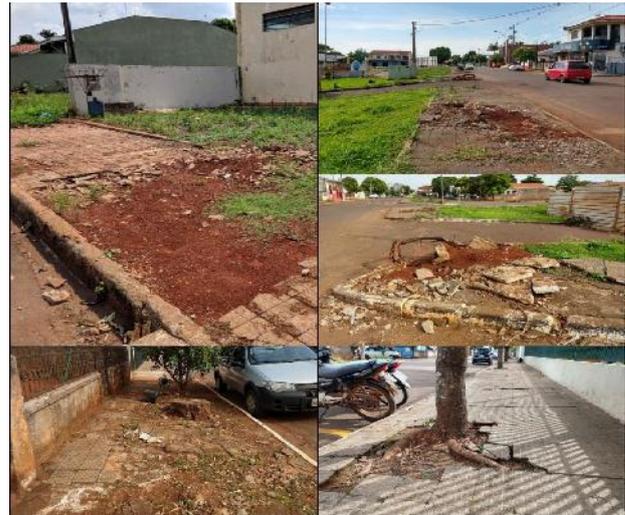
A principal característica relacionada a este problema está associada à remoção de árvores e não readequação das áreas de calçadas, observando-se por vezes, que os calçamentos não passam por revitalização, sendo encontradas áreas com piso solto, em desnível ou mesmo sem piso de sustentação, o que gera insegurança aos usuários do sistema e os leva a desviar o caminho pelo leito carroçável (Figura 2).

**Figura 2:** Exemplo de condições irregulares de calçamentos em áreas da cidade de Floresta-PR. **Fonte:** Elaborado pelos autores (2018)

De todos os calçamentos analisados, 82,38% apresentavam-se em boas condições, sendo 15,55% em condições regulares e 2,07% em péssimas condições. Cumpre-se ressaltar que neste estudo consideraram-se calçadas em péssimas condições aquelas onde é impossível a circulação de pedestres e aquelas em condições regulares como calçadas que mesmo tendo a possibilidade de circulação oferecem riscos a população. Embora a incidência de áreas sem calçamentos seja representada em áreas pequenas, pode-se ampliar em um curto espaço de tempo caso as áreas em condições regulares não recebam a devida manutenção (Figura 2).

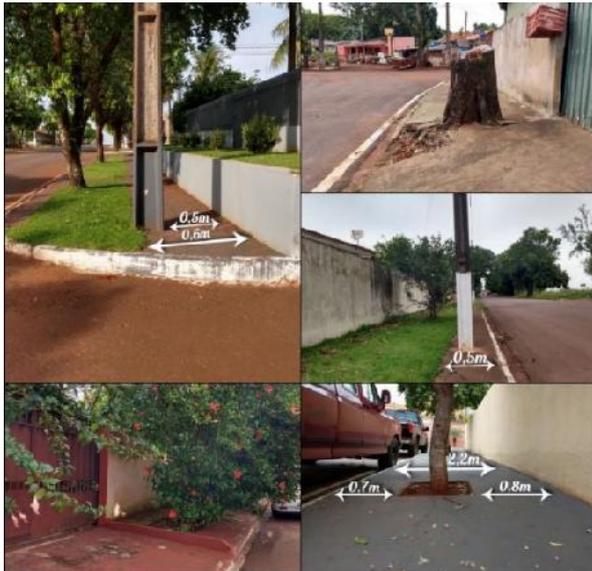
A falta de planejamento em projeto e a execução de forma aleatória acarreta em problemas de locação de mobiliários e árvores. Esses se não forem projetados e locados de forma correta podem influenciar diretamente na faixa livre, causando obstrução na dimensão mínima necessária. Esse fato se repete em quase todas as análises, se tornando um transtorno para a população, principalmente nas periferias (Figura 3).

A ABNT NBR 9050/2015<sup>4</sup> recomenda que as áreas de faixa livre tenham uma dimensão mínima de 1,20 metros para que os transeuntes circulem com segurança e sem interrupção do trajeto, sendo que todos os outros elementos da calçada precisam ser calculados de uma forma que a faixa livre fique disponível. Neste estudo, dos lotes que apresentavam piso de revestimento, aproximadamente 71,24% apresentavam dimensões em condições de largura em conformidade com a NBR 9050/2015, sendo que o maior problema recorrente dentro desse tipo de obstrução são as árvores plantadas em locais inadequados, totalizando 35,20% dos problemas identificados em campo. As médias das faixas livres que não apresentavam as dimensões mínimas variavam entre 0,60 metros a 1,10 metros, sendo que os valores das faixas verdes estão em dimensões corretas, porém o real problema dessas dimensões é a sua locação, muita das vezes centrais, de forma a diminuir a faixa livre sem apresentar o mínimo exigido pela ABNT NBR 9050/2015, assim gerando obstrução.

**Figura 3:** Exemplos de mobiliários urbanos interferindo na faixa livre nos calçamentos em Floresta-PR. **Fonte:** Elaborado pelos autores (2018)

No geral os calçamentos foram executados em locais com existência de árvores e postes, interferindo diretamente na faixa livre disponível para locomoção dos transeuntes em ambos os lados, assim como observado na Figura 3.

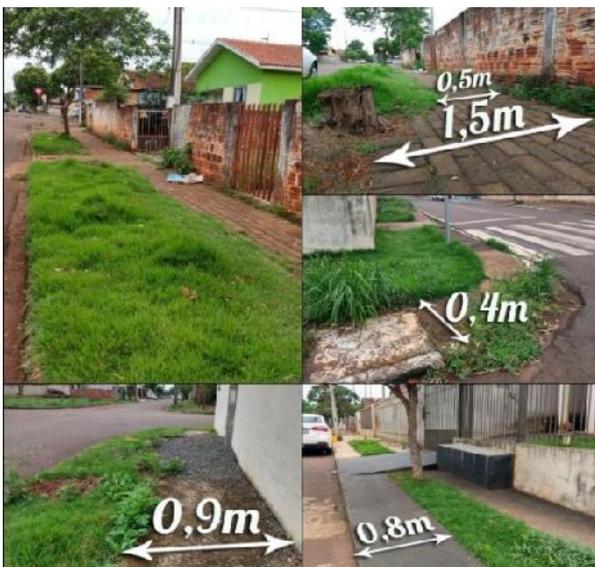
Dentro do contexto de interferência na faixa livre, pode-se utilizar como método construtivo as faixas verdes, que resultam em melhoria das condições ambientais e propicia conforto visual aos usuários do sistema. Tais áreas podem ser confeccionadas em diferentes tipos de materiais, sendo comum a utilização de gramineas, solo e pedrisco. Contudo, pode-se constatar que se instaladas em locais de calçamento sem a adoção de um projeto adequado, com dimensionamento satisfatório, as condições exigidas em campo podem interferir diretamente na faixa livre (Figura 4).

**Figura 4 -** Exemplos de faixa verde invadindo e/ou ocupando a faixa livre em Floresta-PR. **Fonte:** Elaborado pelos autores (2018).

A ausência de dimensionamento e a falta de manutenção são fundamentos indispensáveis nas características dos problemas. As faixas verdes quando dimensionadas de forma inadequada, sem um projeto técnico aprovado, ou até mesmo aplicadas em locais errados, resultam em problemas na dimensão da calçada. Ao analisar a Figura 4, pode-se constatar o superdimensionamento das faixas verdes, com sua aplicação central em calçadas de dimensões mínimas, causando a falta de faixa livre. Os problemas se repetem nesse tipo de calçamento.

Ao se avaliar as condições de manutenção (Figura 4), observa-se que esse tipo de técnica construtiva necessita de maior manutenção do que apenas o calçamento em si. Logo, a falta de conservação pode resultar no crescimento exacerbado de espécimes vegetais, desenvolvendo-se sob áreas de calçamento e, deste modo, dificultando a passagem de pedestres.

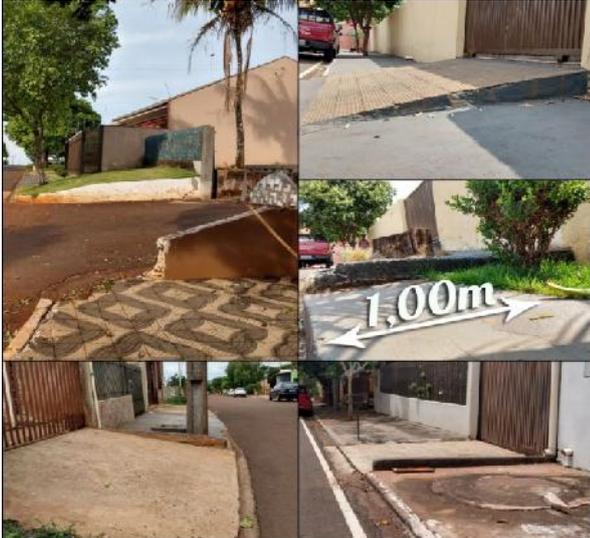
Outro aspecto a ser observado, remete-se ao fato de que os proprietários mantem o prolongamento do muro no alinhamento predial, gerando também elevação de degraus entre os lotes, inferindo diretamente no percurso dos transeuntes (Figura 5).

Na Figura 5, pôde-se perceber a execução do calçamento de forma que a locação de mobílias e árvores, postes e tocos, acabam ocupando espaço na calçada de uma forma equivocada, acarretando a redução da faixa livre. A falta de poda das árvores compromete a livre circulação em razão dos galhos

expostos e os desníveis no solo podem gerar tropeços e transtornos. Segundo a NBR 9050/2015, quando não for possível desníveis entre 5mm e 20mm, devem ser realizadas rampas com inclinação máxima de 50%. Entretanto, pela prática do estudo constatou-se que os degraus identificados em campo não ultrapassaram 20 mm.

**Figura 5** - Principais Exemplos de obstrução de desníveis e inclinações no calçamento de Floresta-PR. **Fonte:** Elaborado pelos autores (2018)
