INSPEÇÃO PREDIAL: UM ESTUDO DE CASO

BUILDING INSPECTION: A CASE STUDY

ISADORA DE FRANÇA LOPES¹, JESSICA FERNANDES GURGATZ², RICARDO MASSULO ALBERTIN^{3*}

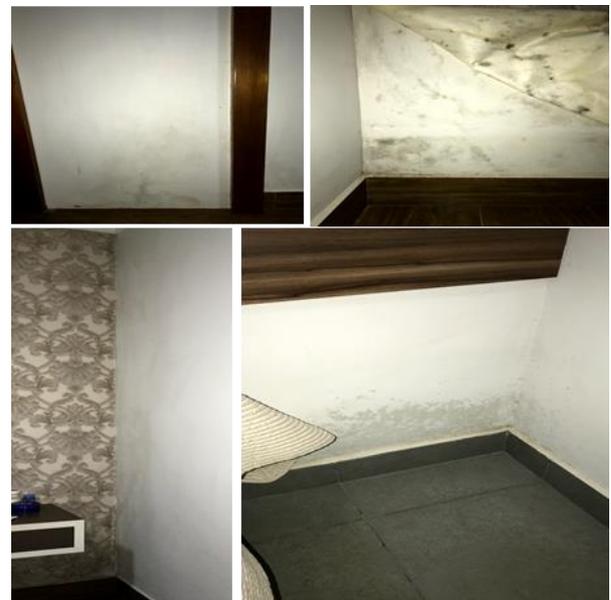
A Figura 2 apresenta o caso de umidade ascendente encontrado na suíte 01 e suíte 02. Este tipo de umidade é visível, pois forma manchas escuras na pintura. A umidade ascendente aparenta ser oriunda do solo e está presente na região inferior das paredes, próximo ao rodapé. Uma das causas mais comuns para essa patologia é a falta ou má impermeabilização das vigas baldrames.

Figura 2: Umidade ascendente na suíte 01 e suíte 02. Fonte: Autores.

A umidade ascendente em paredes foi uma das prioridades para reparo, com 27 pontos na matriz GUT. Essa patologia foi encontrada em vários cômodos do imóvel, e consiste em umidade na região inferior das paredes. Estava presente tanto na área interna quanto na área externa do imóvel, apresentando manchas escuras nas paredes.

Este tipo de umidade se refere a infiltrações que ocorrem por causa do efeito de capilaridade da água presente no solo. A umidade ascendente vinda do solo por capilaridade, proveniente de uma falha no sistema de impermeabilização, é uma patologia com grande incidência nas construções. A água é absorvida por algum elemento construtivo, como as vigas baldrame e alvenaria. Por isso é necessário impermeabilizar corretamente todos os elementos de fundação que ficam em contato com o solo, impedindo que a água seja absorvida por eles⁹.

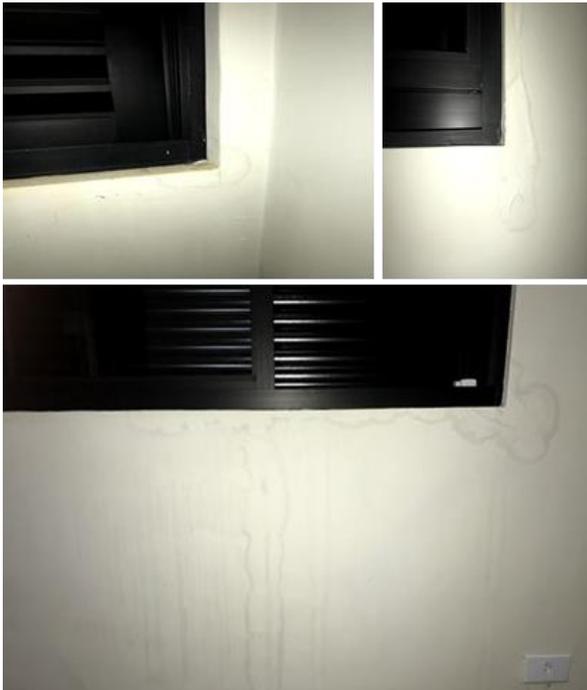
A umidade em paredes também ocorre por infiltração. No caso apresentado na Figura 3, é provável que tenha ocorrido a infiltração por meio do vão das esquadrias na suíte 01 e quarto 01. Para evitar esse problema é necessário fazer a vedação do vão com selante de forma adequada.

Figura 3. Infiltração nas paredes rentes as janelas da suíte 01 e quarto 01. **Fonte:** Autores.

A segunda patologia com maior necessidade de reparos foi a infiltração em janelas, com 36 pontos. Isso ocorre principalmente devido à má instalação de janelas. Com o tempo a infiltração pode causar manchas na tinta e desencadear o mofo, que é

De acordo com a ABNT NBR 10821-5 (2017)⁸, a vedação da janela com selante e a pingadeira são essenciais para manter a estanqueidade, pois agem como barreiras, não permitindo que a água passe pelos vãos entre o caixilho da janela e a alvenaria. A pingadeira deve ser instalada em um ângulo que não permita que a água escoe na direção da janela, e adentre o imóvel. A vedação adequada da janela deve ser feita com aplicação de selante próprio para a superfície que está sendo aplicada. A superfície deve estar livre de sujeira e sem umidade.

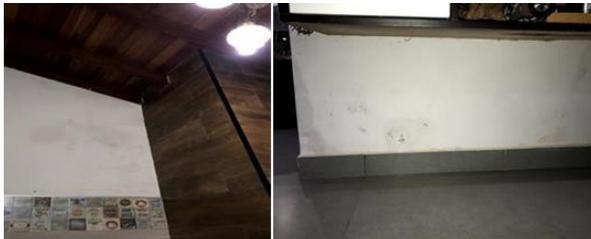
Nas áreas externas da edificação também foram encontradas patologias como umidade ascendente e infiltração. A Figura 4 mostra a área de lazer com as paredes manchadas por conta da umidade.

Figura 4: Infiltração e umidade ascendente nas paredes da área de lazer. **Fonte:** Autores

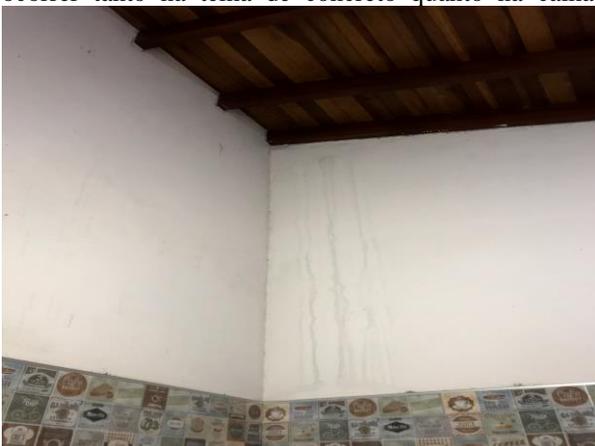
Na Figura 5 é possível ver que a água escorre pela parede, provavelmente oriunda da cobertura da área de lazer. É possível que a cobertura esteja com algum problema que permite a infiltração de água, que pode ocorrer tanto na telha de concreto quanto na calha.

Figura 5. Infiltração pela cobertura. **Fonte:** Autores.

Conforme a tabela 7, a partir da definição das prioridades, entende-se que residência objeto de estudo desta pesquisa não necessita de reparos imediatos, pois a pontuação das anomalias e falhas encontradas não atingiu o valor máximo de 125 pontos. No entanto, a falha que apresentou maior prioridade é o reparo da cobertura do imóvel com 48 pontos.

A água sempre flui por gravidade, e sua penetração é favorecida por frestas, abertura de vãos, fissuras, falta de estanqueidade e de uma impermeabilização adequada, danos em instalações hidráulicas e pluviais, entre outros. A água pode acessar a cobertura por meio da chuva ou introduzida pelas forças do vento⁹. Neste caso, a sua penetração ocorreu em alguma falha. A qual pode ocorrer devido a erros de projeto e execução, ou falta de manutenção adequada. Como por exemplo: transbordamento ou penetração de água em calhas subdimensionadas, entupimento das calhas ou tubos de queda, envelhecimento das telhas e abertura de frestas, ou movimentação das calhas, cumeeiras e telhas pela ação do vento.

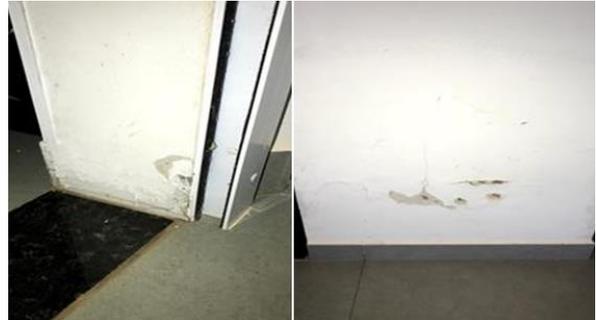
A desagregação da pintura foi uma patologia encontrada em ambientes internos e externos da casa. A Figura 6 mostra as paredes da suíte 02 e área de lazer. A pintura se destaca da superfície junto com partes do reboco. Isto pode ocorrer quando a tinta é aplicada antes da cura do reboco, ou também quando é feito repintura sobre paredes que não estejam totalmente limpas.

Figura 6: Desagregamento da pintura na suíte 02 e área de lazer. **Fonte:** Autores

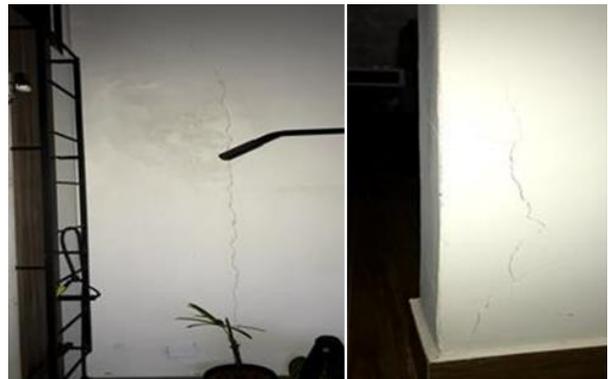
Fissuras verticais foram encontradas nas paredes da área de serviço e da suíte 01, como mostra a **Erro! Fonte de referência não encontrada..** Suas possíveis causas são bloco e argamassa com resistência insuficiente.

Figura 7: Fissuras nas paredes da área de serviço e na suíte 01. **Fonte:** Autores

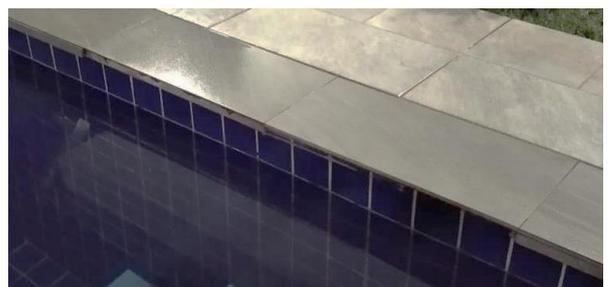
Na piscina ocorreu o deslocamento do piso cerâmico utilizado como borda (Figura 8). Existem algumas causas para ocorrer esse deslocamento da peça, que podem ser tanto erros de execução quanto especificação errada do material. Entre os erros de execução mais comuns podemos citar a falta de dupla colagem.

Figura 8: Desplacamento de borda cerâmica da piscina. **Fonte:**
