# ESTUDO DE CASO DAS PATOLOGIAS EM PAVIMENTOS FLEXÍVEIS: DIAGNÓSTICO VISUAL EM UMA RODOVIA, A PARTIR DE AVALIAÇÃO VISUAL NO PERÍMETRO URBANO DE UMA CIDADE DO INTERIOR DO PARANÁ

CASE STUDY OF PATHOLOGIES IN FLEXIBLE FLOORING: DIAGNOSIS ON A ROADWAY, FROM VISUAL EVALUATION IN THE URBAN PERIMETER OF A CITY IN THE INTERIOR OF PARANÁ

ALEX JUNIOR DOS SANTOS<sup>1</sup>, ANA LÍDIA DA SILVA CASCALES CORRÊA<sup>2\*</sup>, GABRIEL XAVIER JORGE<sup>3</sup>

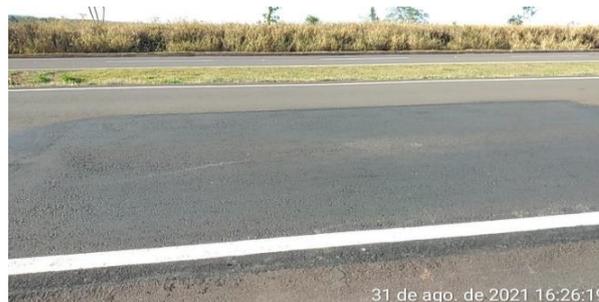
**Figura 18.** Remendo. Fonte: os Autores (2021).

Segundo demonstra a Figura 18, este tipo de patologia é denominado como remendo, e só são considerados manifestações patológicas por gerarem desconforto aos usuários. Os remendos apresentam algumas causas que geram incômodo dos usuários, e a CNT (2018)<sup>16</sup> identifica algumas delas:

- Carga de tráfego acima do previsto;
- Má execução;
- Material de baixa categoria.

Os remendos neste caso surgiram como forma de correção, pois o mesmo foi utilizado em locais que apresentavam painelas ou buracos.

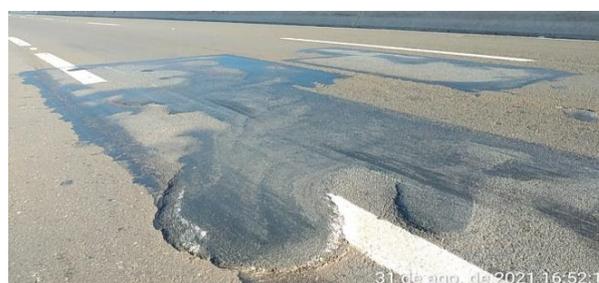
**Figura 19.** Escorregamento. Fonte: os Autores (2021).

Encontrado em apenas um local do trecho, ressalta-se que a Figura 19 demonstra a patologia de escorregamento. Este tipo de alteração patológica como demonstra a imagem está com um tamanho que causa grande desconforto aos usuários.

O escorregamento pode ocorrer por diversas maneiras, podendo ser<sup>16</sup>:

- Falhas na execução;
- Falhas na execução da pintura de ligação.

Já o escorregamento foi a patologia que apresenta um maior grau de desconforto aos usuários. Nota-se que a patologia em si está levantada em comparação a face do revestimento, prejudicando a segurança.

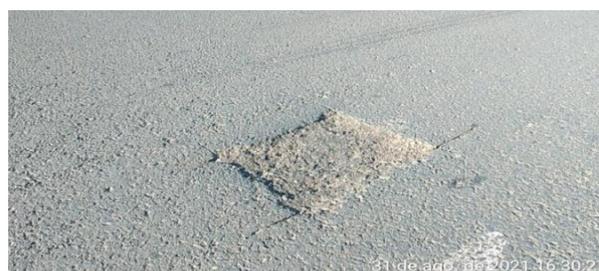
**Figura 20.** Panela ou buraco. Fonte: os Autores (2021).

Constata-se na Figura 20 que a patologia é denominada como panela ou buraco, e está categoria foi encontrada em apenas dois locais no trecho em estudo.

A panela ou buraco pode ocorrer por distintas maneiras, podendo ser<sup>16</sup>:

- Excesso de carga;
- Falta de compactação;
- Pintura de imprimação realizada de maneira incorreta.

A panela ou buraco foi encontrada em sua forma inicial, neste caso há duas soluções. A primeira é adicionar ao local uma certa quantidade de CBUQ e o próprio trânsito compactar o mesmo (chamado BV), ou a maneira mais correta, é fazer o recorte dessa patologia até a camada inferior (que em sua grande maioria encontrada abaixo da capa é o denominado binder), fazer novamente a pintura de ligação e adicionar o CBUQ para que por fim o rolo liso faça a compactação do pavimento e liberação do tráfego sem algum desconforto aos usuários.

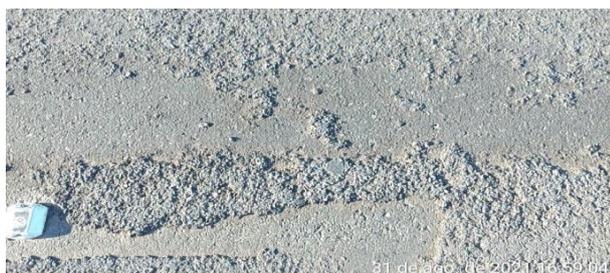
**Figura 21.** Desgaste. Fonte: os Autores (2021).

Nota-se por meio da Figura 21 que a mesma apresenta a patologia de desgaste, e está classe foi encontrada em um trecho relativamente médio. Este problema apresenta algumas causas prováveis que podem ter ocasionado seu defeito e Bernucci *et al* (2006)<sup>3</sup> aborda algumas, sendo elas:

- Falhas na dosagem;
- Défice na proporção do ligante;
- Falhas no projeto, referente a misturas de agregados.

No defeito do desgaste, o que mais contribui para tal problema é a utilização de produtos de qualidades inferiores quando se trata dos agregados. E, pode-se afirmar, como forma de conclusão, que ensaios de laboratório, como o ensaio de abrasão Los Angeles, possibilitariam a prova do exposto, e certamente estariam reprovados para utilização.

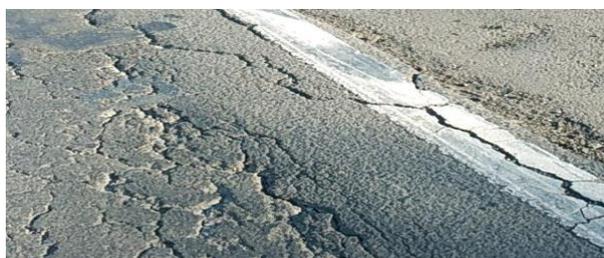
**Figura 22:** Trinca Interligada – tipo couro de jacaré. Fonte: os Autores (2021).

Observa-se na Figura 22, que está patologia é identificada como trinca interligada – tipo couro de jacaré, e que esta falha apresenta algumas causas prováveis que Bernucci *et al* (2006)<sup>3</sup> cita, sendo elas:

- Alta dureza do revestimento;
- Desgaste com o passar do tempo do ligante;
- Ausência de plasticidade;
- Mudanças drásticas no clima.

Na patologia de trinca interligada tipo couro de jacaré, o que contribuiu para tal problema foi a execução

do revestimento em temperatura elevada, pois desta forma o mesmo com o passar do tempo perdeu a sua flexibilidade.
