# ESTUDO DE CASO DE PATOLOGIAS EM PAVIMENTOS FLEXÍVEIS: DIAGNÓSTICO EM UMA RODOVIA A PARTIR DE AVALIAÇÃO VISUAL NO PERÍMETRO URBANO DE UMA CIDADE NO INTERIOR DO PARANÁ

IGOR COSTA DE TOLEDO<sup>1</sup>, ANA LÍDIA DA SILVA CASCALES CORREA<sup>2\*</sup>, GABRIEL XAVIER JORGE<sup>3</sup>

1. Engenheiro Civil pela UniCesumar, Maringá-PR; 2. Professora da Faculdade de Engenharia e Inovação Técnico Profissional-FEITEP, Maringá-PR; 3. Professor da Faculdade de Engenharia e Inovação Técnico Profissional-FEITEP, Maringá-PR.

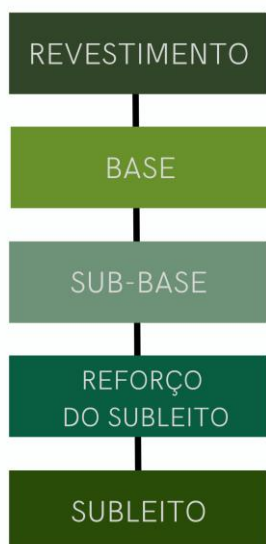
**Figura 2.** Camadas do pavimento. **Fonte:** Autor (2022).

Em campo verifica-se o estado do solo utilizado para a pavimentação, e in loco observou-se duas camadas de solo com solo cimento (Terra, cimento Portland e água). Os responsáveis técnicos indicaram em projeto as duas camadas de solo, sendo necessário para a via de tráfego pesado, sendo rota de caminhões canavieiros, exigindo assim uma via de alta resistência, um reforço para o revestimento asfáltico. O termo definido como “Borrachudo”, é utilizado quando uma parte do solo feito após a cura, tem uma porção de umidade acima do ideal e apresenta trincados e aspecto “fofo”, não ideal para a camada de pavimento acima, conforme observado na Figura 2.

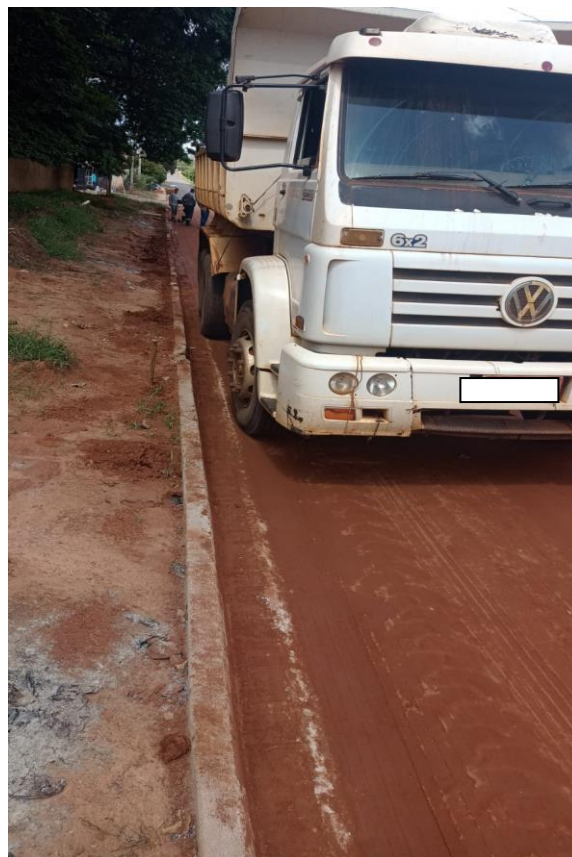
Observa-se na Figura 3, que após o solo cimento finalizado, são realizados o Teste de Carga conforme o que sugere a norma 055/2004 do DNIT. Esse ensaio in loco é necessário e está diretamente ligado ao aparecimento de patologias, ou seja, se houverem alguma das manifestações patológicas, aparecerão para esse ensaio, e poderá ser solucionado antes da aplicação do revestimento no pavimento. O Teste de Carga 055/2004 do DNIT deve ser acompanhado pelo responsável técnico da obra e o executor.

**Figura 3.** Teste de carga. **Fonte:** Autor (2021).

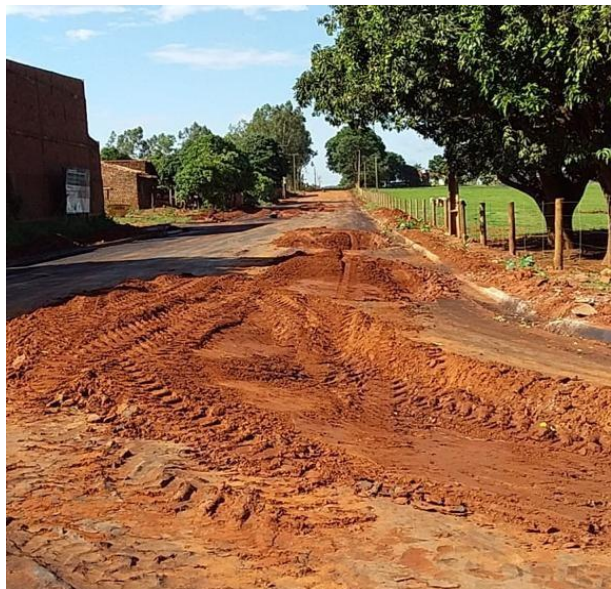
**Figura 5:** Troca de solo com patologia. **Fonte:** Autor (2021).

De acordo com a figura abaixo (Figura 5), apresenta-se um trecho do solo-cimento com patologia após aplicação do ligante asfáltico.

A retirada completa do solo que apresenta a patologia deve ser rigorosamente acompanhada de responsável técnico, e é iniciado a retirada com auxílio de pá carregadeira, e após, troca-se essa quantidade de solo por outra quantidade preparada com cimento e terra (solo-cimento), além de serem realizados o processo de mistura do solo e a selagem deste, para que por fim, sejam dados o acabamento com a motoniveladora, e se apresentado uma camada homogênea são satisfeitos os procedimentos para continuidade da execução do pavimento e finalização da obra, sem que haja o aparecimento das patologias.

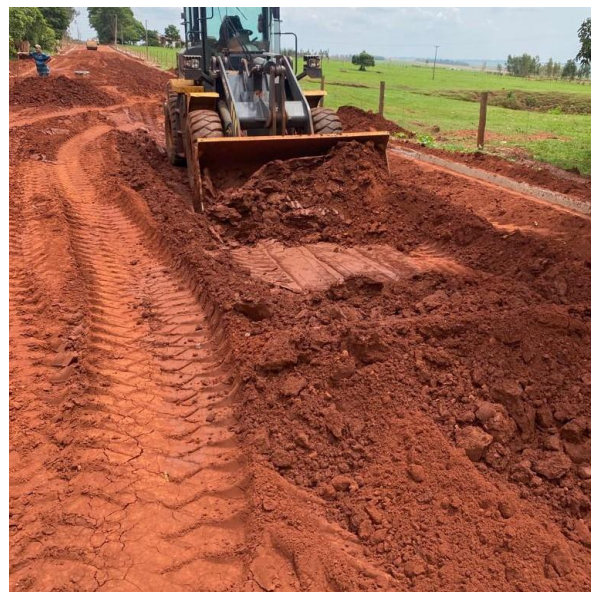
A Figura 6, mostra o comportamento do solo com a umidade acima do que é necessário, se fazendo essencial a troca do solo para garantir a usabilidade do trecho.

Com base nos dados de campo torna-se possível analisar as diferenças dos solos, os que obtiveram êxito e os trechos que se observou patologias (borrachudo). Para esses trechos são notórias as diferenças, tanto visual como mecânica (solo tipo borracha, quando a carga passa pelo local tem uma movimentação não recomendável). A patologia, quando observada pelo técnico, deve ser corrigida na terraplanagem, já que no futuro se havendo a aplicação do revestimento asfáltico, surgirão infiltrações e consequente descolamento do asfalto.

**Figura 6:** Maquinário no auxílio da troca de solo. **Fonte:** Autor (2021).

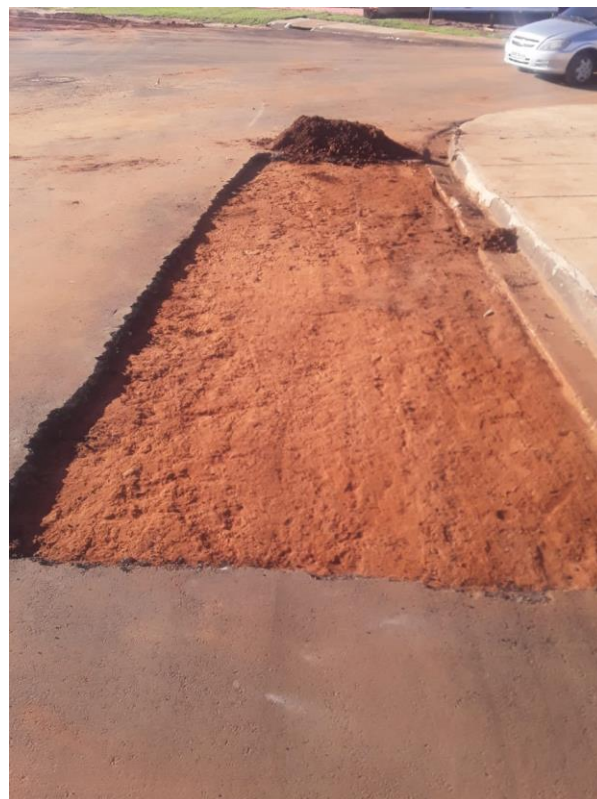
**Figura 7:** Retirada de pavimento com borrachudo. **Fonte:** Autor (2021).

O “borrachudo” em estudo, é o excesso de água no solo, o tornando plástico. Chegou-se a esse tipo de patologia, depois do trecho analisado, que logo após o solo finalizado precisou ser retirado uma porção do

A não troca de solo com esse tipo de patologia, gera um pavimento depois de executado, com problemas, dando infiltrações e podendo até retirar uma maior parte do revestimento asfáltico aplicado, como na Figura 7.
