# ESTUDO DE CASO DA ANÁLISE VISUAL DE PATOLOGIAS ENCONTRADAS NO PAVIMENTO DE UMA RODOVIA NO INTERIOR DO PARANÁ

## CASE STUDY OF VISUAL ANALYSIS OF PATHOLOGIES FOUND ON THE PAVEMENT OF A HIGHWAY IN THE INTERIOR OF PARANÁ

ISABELLA ROBERTA LOBO FARIAS<sup>1</sup> ANA LÍDIA DA SILVA CASCALES CORRÊA<sup>2\*</sup>

1. Acadêmico do curso de pós-graduação do curso Engenharia e Infraestrutura de Rodovias da Faculdade FEITEP. 2. Professora Mestre, da disciplina de Pavimentação do curso de Engenharia Civil da Faculdade FEITEP.

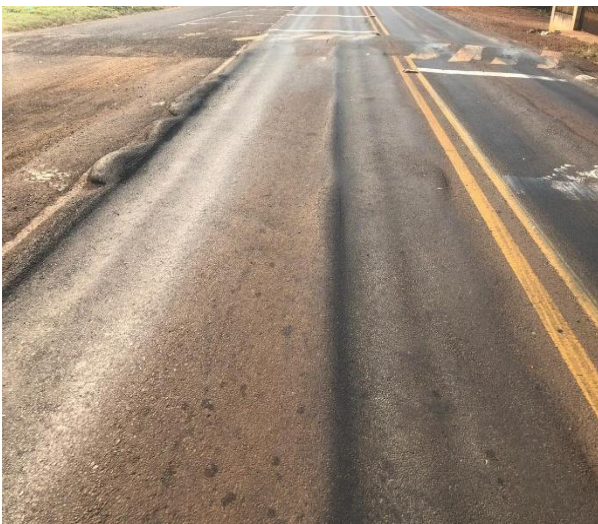
**Figura 13.** Afundamento da trilha de roda. Fonte: os autores (2022)

Durante o levantamento, observou-se uma parte crítica de afundamento plástico da trilha de roda (Figura 13), localizado próximo a uma lombada, que induz a redução de velocidade dos veículos, tornando-se um local de intensa frenagem e aceleração. O defeito percorre por aproximadamente 100 metros, com afundamento da trilha e, conseqüentemente, formando uma protuberância nos dois bordos da pista e em seu eixo.

A solução ideal para este tipo de caso seria a fresagem superficial para correção de afundamentos maiores que 20mm nas trilhas de roda, com adição de novo revestimento em CBUQ. Esta técnica consiste em fresar a superfície do revestimento existente na espessura média de 40 mm, limpeza da superfície fresada com jateamento de ar comprimido, aplicar a pintura de ligação e preenchimento com CBUQ na espessura média de 40 mm, em conformidade com DER/PR ES-P 31/05<sup>24</sup> e ES-P 21/05<sup>25</sup>.

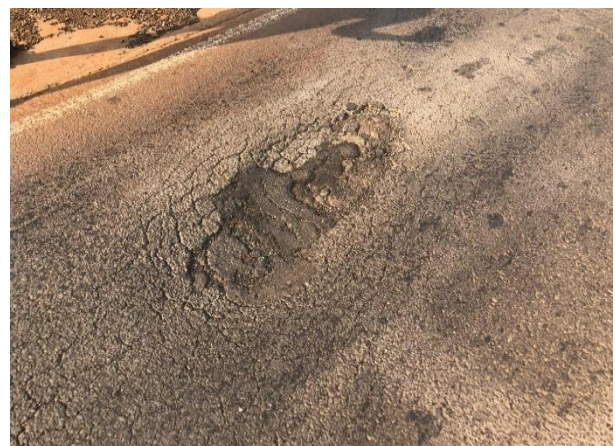
**Figura 14.** Panela. Fonte: os autores (2022).

Encontrou-se recorrentemente buracos ou panelas, como demonstrados na Figura 14, de variados tamanhos e profundidades em algumas partes do trecho. Inclusive, em um certo ponto, uma quantidade concentrada de diversas patologias deste tipo.

- Evolução de um defeito anterior, como trincas, afundamentos e desgastes, por exemplo;
- Desintegração do revestimento, com arrancamento de materiais, provocada pelo tráfego sobre pontos fracos do revestimento;
- Falta de aderência entre as camadas da estrutura, causando o deslocamento de uma ou mais camadas, alterando a estrutura da capa ou de camadas subjacentes, causando a desagregação destas;
- Trincas por fadiga, que ocorrem quando há acúmulo de solicitações de tráfego por longo período;
- Deficiência na compactação;
- Umidade excessiva nas camadas de solo;
- Falha na imprimação.

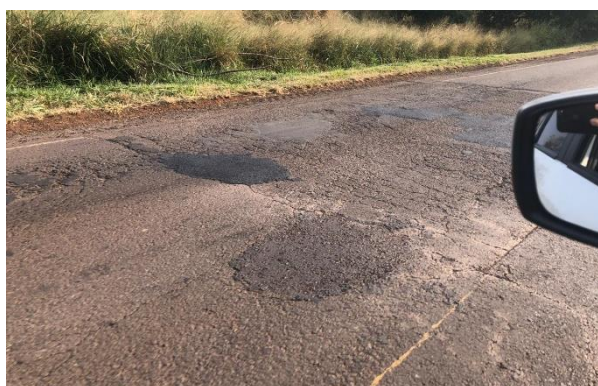
Figura 15. Remendo superficial. Fonte: os autores (2022).

No local avaliado visualizou-se alguns remendos (Figura 15) categorizados como patologia, pois, apesar de servir como um tipo de manutenção e correção de buracos ou panelas, o remendo pode causar desvantagens ao condutor, como desconforto ao trafegar.

É importante recordar que o remendo é uma forma de correção de patologias, contudo, se feito de forma errada pode se tornar a própria patologia. Para saná-la é necessária a remoção do remendo superficial existente deteriorado em formato retangular, assim como o reparo das panelas. Posteriormente aplicar a pintura de ligação e em seguida fazer a substituição por uma nova mistura asfáltica em CBUQ, em conformidade com DER/PR ES-P 21/05<sup>25</sup>.

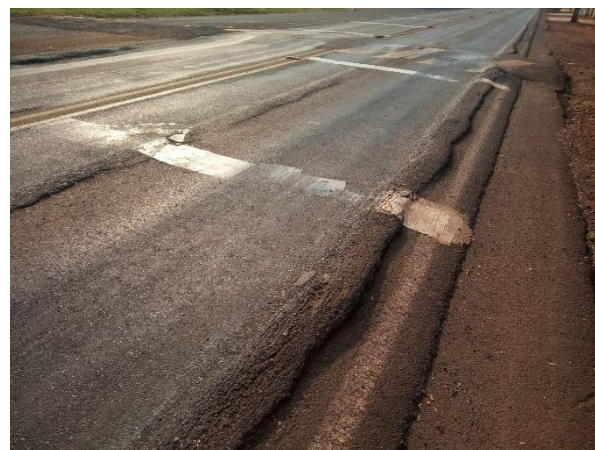
Figura 16. Escorregamento do revestimento nos bordos. Fonte: os autores (2022).

Em alguns focos da rodovia analisada, principalmente nos bordos são encontrados deslocamentos do material do revestimento asfáltico (Figura 16), contudo há um ponto mais crítico, que com a ação do afundamento da trilha de roda, gerou também o escorregamento do revestimento.

Para corrigir o escorregamento da capa de rolamento são indicados reparos superficiais e pontuais, utilizando a fresagem, técnica já descrita, em conformidade com DER/PR ES-P 31/0524 e ES-P 21/0525. Além disso, deve ser feita a restauração da borda do pavimento para conter a evolução dos defeitos, melhorando as condições de conforto, bem como a segurança dos usuários. Este ato também corrobora para a implantação adequada e eficiente da sinalização horizontal.

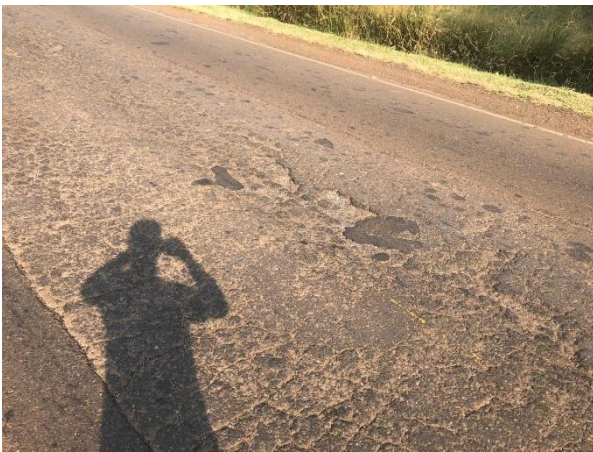
Figura 17. Desgaste. Fonte: os autores (2022).

Analisou-se vários focos de desgaste ao longo do trecho, como demonstrado na Figura 17, onde é possível observar certo desprendimento do material e desagregação. De acordo com as causas prováveis, o ligante asfáltico fica impossibilitado de promover retenção dos agregados, que se soltam de acordo com a progressão das ações do tráfego.

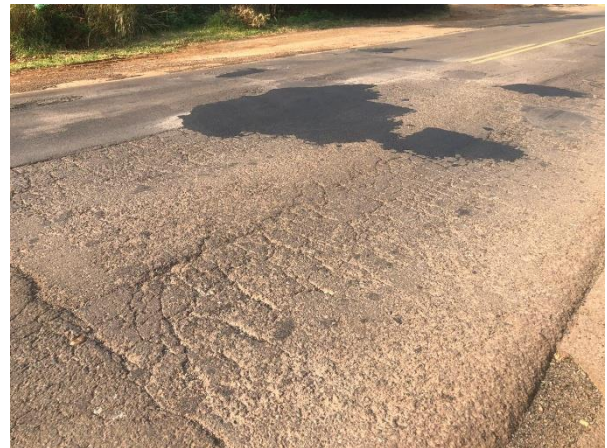
Figura 18. Trincas interligadas do tipo couro de jacaré. Fonte: os autores (2022).

As trincas interligadas, do tipo couro de jacaré (Figura 18), descrita como entrelaçadas ou em malhas, formando uma série de pequenos polígonos, também é frequente em um pedaço do local analisado.

A partir da análise de Bernucci *et al.* (2010)<sup>2</sup>, DNIT (2006)<sup>18</sup> e DNIT (2005)<sup>21</sup>, foi possível identificar as possíveis causas para o aparecimento das trincas interligadas do tipo couro de jacaré, sendo:

- Ruptura da camada de rolamento devido às solicitações do tráfego e envelhecimento;
- Pequena espessura da camada de revestimento;
- Evolução de um trincamento em blocos.
- Efeitos cumulativos da fadiga por carregamento excessivo;
- Variabilidade dos materiais do pavimento e subleito;
- Regiões com maiores deflexões;
- Estrutura inaquedada para o tráfego.

Para solucionar os defeitos das trincas interligadas em focos menores, segundo instruções de Castro (2009)<sup>4</sup>, é necessária reconstrução localizada. Nesta técnica o local afetado pela patologia será recortado em formato retangular utilizando a máquina cortadora de asfalto, em uma profundidade a depender de qual camada está sendo afetada pela trinca, geralmente até a base. É importante deixar as bordas do recorte verticalmente em relação a capa de rolamento sem qualquer resíduo ou material solto. Logo depois, deve-se imprimir as superfícies verticais com um tipo de pintura impermealizante, utilizando emulsão asfáltica. Na sequência, colocar a estrutura de reposição das

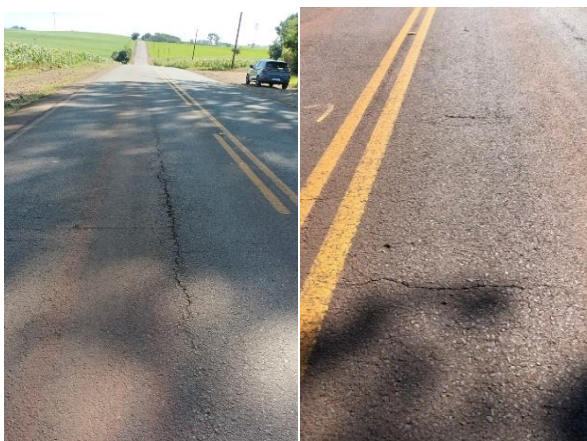
**Figura 19.** Trincas isoladas do tipo longitudinal longa e transversal curta, respectivamente. **Fonte:** os autores (2022).

As trincas isoladas do tipo longitudinal e transversal (Figura 19) superficiais e finas, em sua variação de extensões do tipo curta e longa, demonstrou-se bastante frequente em grande parte da extensão do pavimento.

A partir da análise de Bernucci *et al.* (2010)<sup>2</sup>, juntamente com DNIT (2005)<sup>21</sup> e DNIT (2006)<sup>18</sup>, foi possível elencar as principais possíveis causas para o aparecimento de trincas isoladas, transversais ou longitudinais, curtas ou longas no local analisado, sendo:

- Trinca por envelhecimento quando o ligante perde seus elementos mais leves ficando suscetível a rompimentos;
- Trinca por flexão, quando há um trincamento na camada inferior que se propaga até o revestimento asfáltico;
- Concentração de tensões no entorno da região onde surgiu a trinca;
- Retração térmica e alta rigidez do ligante betuminoso associado com a variação de temperatura;
- Umidade no acostamento, causando recalque do terreno de fundação ou ruptura de aterros;
- Tráfego com ciclo de carregamento e alívio constantes promovem tensões na fibra interior do pavimento.
- Excesso de finos no revestimento;
- Deficiência na compactação, podendo ser excessiva, com a base instável ou com a mistura ainda muito quente.

De acordo com DNIT (2005)<sup>21</sup>, para a devida solução das trincas isoladas deve-se fazer a selagem de trinca com emulsão asfáltica e pó de pedra ou areia. Esta técnica consiste no preenchimento de trincas e fissuras

do revestimento betuminoso, com aplicação manual de material asfáltico para impedir a penetração de água nas camadas inferiores do pavimento. Depois do enchimento das trincas no revestimento betuminoso com material asfáltico sem excesso, deve-se cobrir com pó de pedra ou areia e em seguida espalhar o agregado sobre o material betuminoso com o rolo<sup>21</sup>.
