# ANÁLISE DE MANIFESTAÇÕES PATOLÓGICAS OBSERVADAS EM DUAS RESIDÊNCIAS UNIFAMILIARES SENDO UMA LOCALIZADA NO SUL E A OUTRA NO NORDESTE DO BRASIL: ESTUDO DE CASO

ANALYSIS OF PATHOLOGICAL MANIFESTATIONS OBSERVED IN TWO SINGLE-FAMILY RESIDENCES, ONE LOCATED IN THE SOUTH AND THE OTHER IN THE NORTHEAST OF BRAZIL: A CASE STUDY.

Taelis Barbosa<sup>1</sup>, Gabriel Xavier Jorge<sup>2\*</sup>

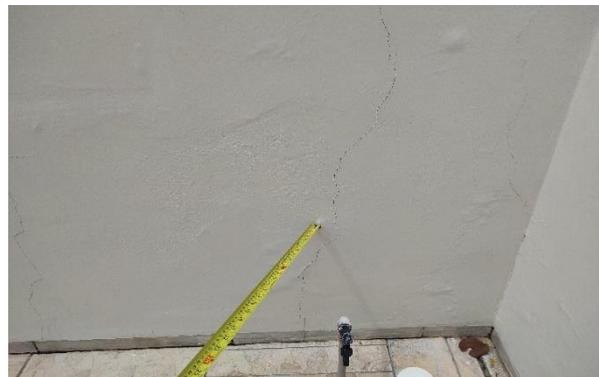
**Figura 7.** Fissura vertical e vesículas de umidade. **Fonte:** Os autores (2023).

A Figura 7 demonstra uma fissura vertical e vesículas de umidade observadas no muro frontal direito da residência unifamiliar em estudo (considerando observador posicionado de frente para o imóvel).

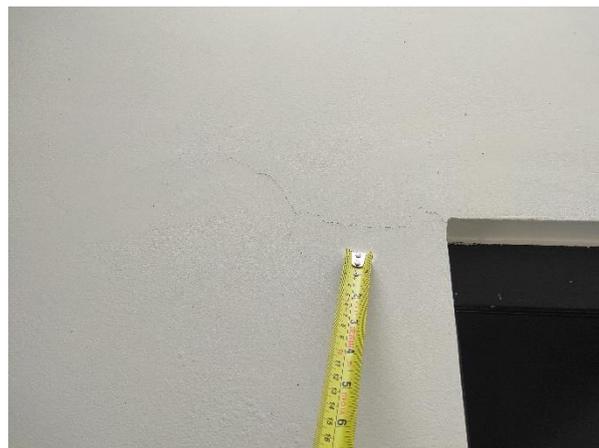
**Figura 8.** Fissura diagonal. **Fonte:** Os autores (2023).

A Figura 8 demonstra uma fissura diagonal observada na parede direita da área externa 2 da residência unifamiliar em estudo (considerando observador posicionado de frente para o imóvel).

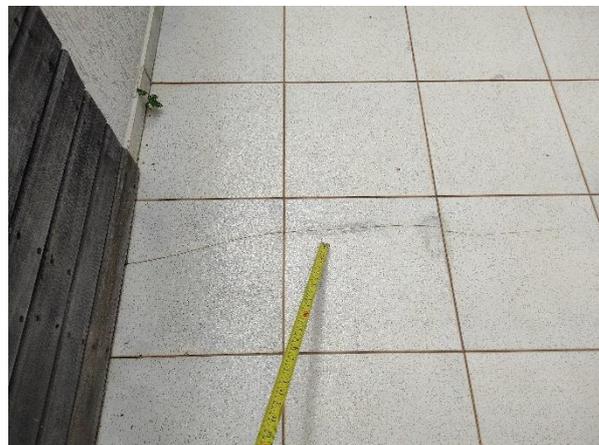
**Figura 9.** Fissura. **Fonte:** Os autores (2023).

A Figura 9 demonstra uma fissura observada no piso da área externa 3 da residência unifamiliar em estudo (considerando observador posicionado de frente para o imóvel).

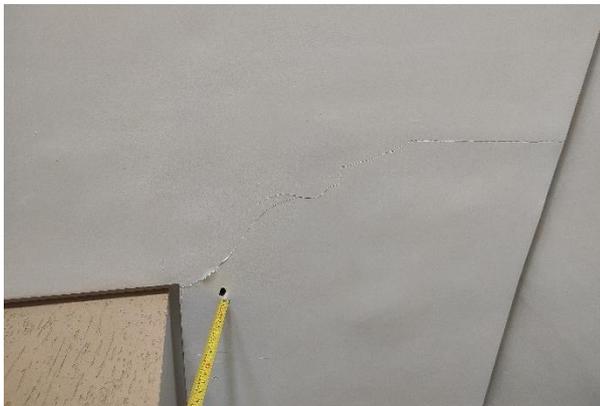
**Figura 10.** Fissura e deterioração. **Fonte:** Os autores (2023).

A figura 4 demonstra uma fissura e deterioração observadas no teto da sala de jantar da residência unifamiliar em estudo.

Pode-se constatar por meio da entrevista fornecida pelo proprietário que a fissura e a deterioração em teto são decorrentes da mão de obra ineficiente exercitada na residência no momento em que o forro de madeira foi substituído pelo forro de gesso, ou seja, na fase de execução. Este erro poderia ter sido facilmente evitado se tivesse sido realizado com o acompanhamento de um profissional habilitado.

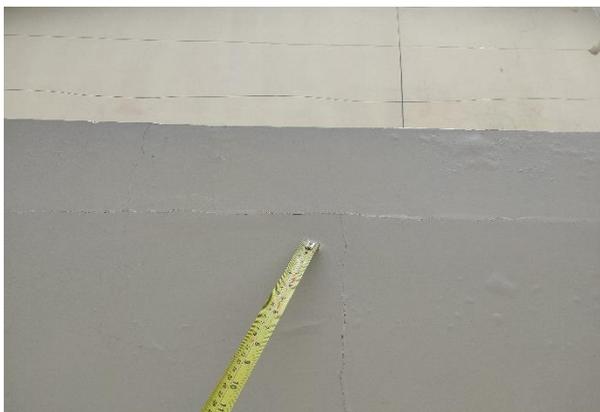
**Figura 11.** Fissura do tipo mapeamento. **Fonte:** Os autores (2023).

A Figura 11 demonstra uma fissura do tipo mapeamento observada no muro esquerdo da área externa 2 da residência unifamiliar em estudo (considerando observador posicionado de frente para o imóvel).

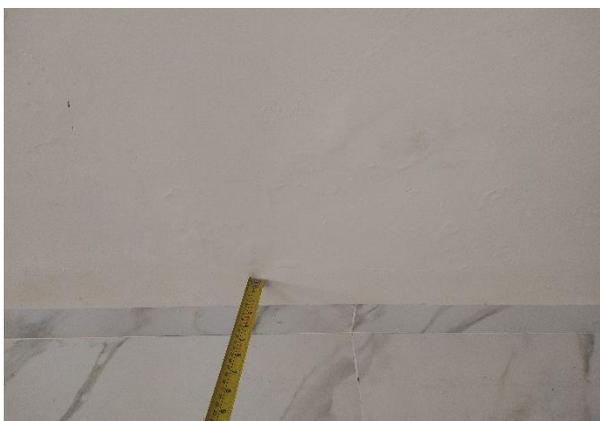
**Figura 12.** Vesícula de umidade e fissura do tipo mapeamento. **Fonte:** Os autores (2023).

A Figura 12 demonstra uma vesícula de umidade e

fissura do tipo mapeamento observadas na parede aos fundos da suíte da residência unifamiliar em estudo (considerando observador posicionado de frente para o imóvel).

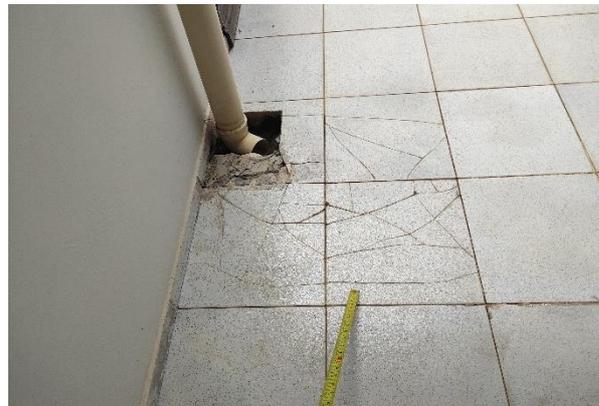
**Figura 13.** Trincas do tipo mapeamento. **Fonte:** Os autores (2023).

A Figura 13 demonstra trincas do tipo mapeamento observadas no piso da área externa 3 da residência unifamiliar em estudo (considerando observador posicionado de frente para o imóvel).

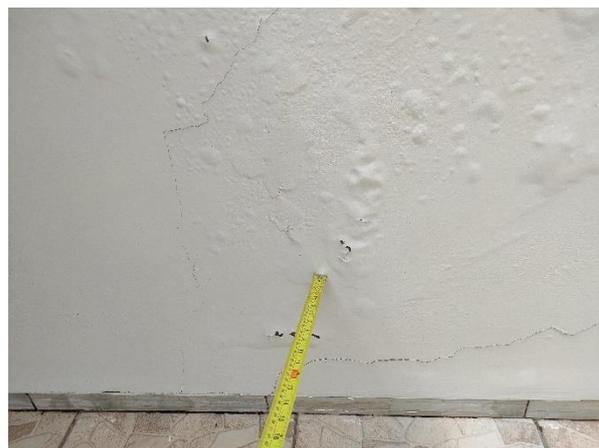
**Figura 14.** Fissuras diagonais e vesículas de umidade. **Fonte:** Os autores (2023).

A Figura 14 demonstra fissuras diagonais e vesículas de umidade observadas no muro frontal direito da residência unifamiliar em estudo (considerando observador posicionado de frente para o imóvel).

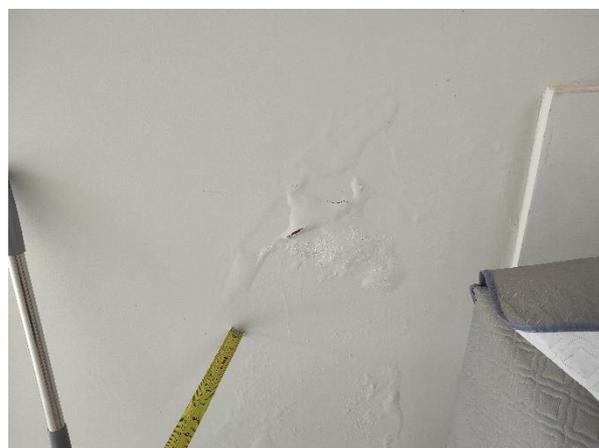
**Figura 15.** Vesículas de umidade. **Fonte:** Os autores (2023).

A Figura 15 demonstra vesículas de umidade observadas na parede direita da lavanderia da residência unifamiliar em estudo (considerando observador posicionado de frente para o imóvel).

Constatou-se que a mancha de umidade localizada na lavanderia do imóvel trata-se de um vazamento nas tubulações das instalações hidráulicas devido ao fato de que apenas recentemente o seu uso foi solicitado, demonstrando um erro cometido ainda na fase de execução.

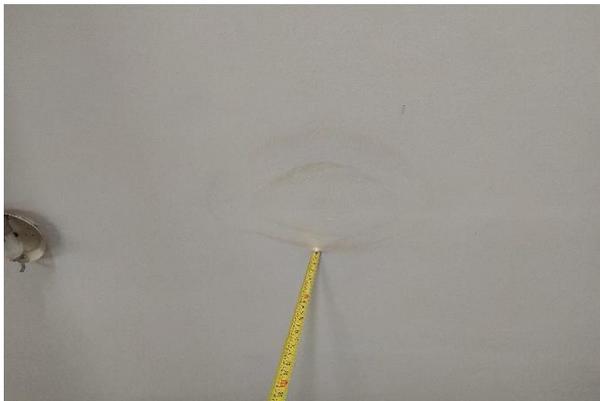
**Figura 15.** Mancha de umidade. **Fonte:** Os autores (2023).

A Figura 16 demonstra mancha de umidade observada no teto da sala de jantar da residência unifamiliar em estudo.

As manchas de umidade observadas no teto são resultadas da falta de manutenção preventiva de calhas, que estavam obstruídas devido a sujidade causando retorno de águas pluviais e por sua vez se infiltraram nas telhas de concreto e direcionaram-se para o forro de gesso.

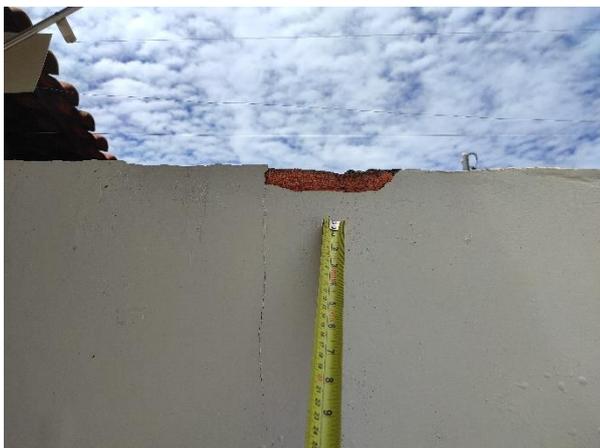
**Figura 16.** Mancha de umidade. **Fonte:** Os autores (2023).

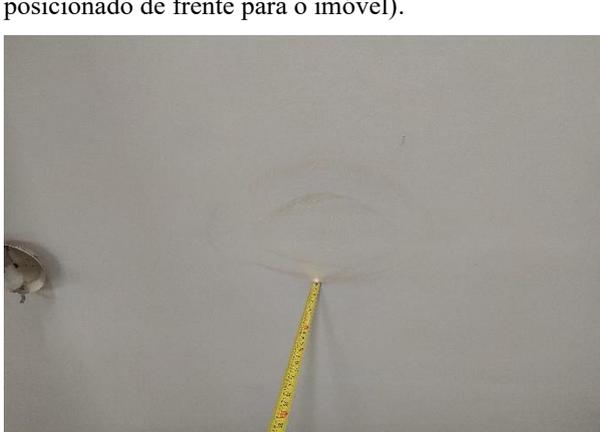
A Figura 18 demonstra mancha de umidade observada no piso da área externa 2 da residência unifamiliar em estudo.

**Figura 18.** Mancha de umidade. **Fonte:** Os autores (2023).

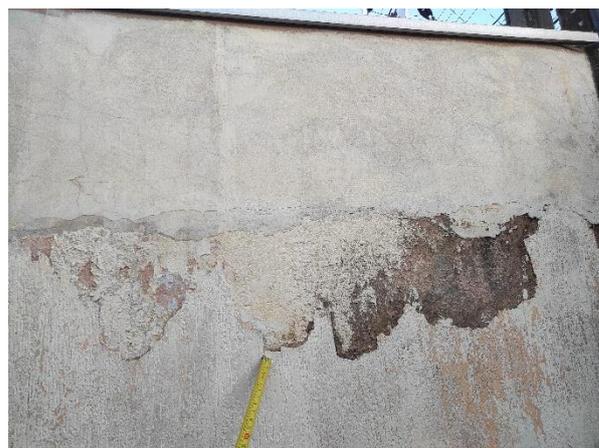
**Figura 19.** Destacamento de pintura e mancha de umidade. **Fonte:** Os autores (2023).

A Figura 19 demonstra o destacamento de pintura e mancha de umidade observadas no muro frontal direito da residência unifamiliar em estudo (considerando observador posicionado de frente para o imóvel).

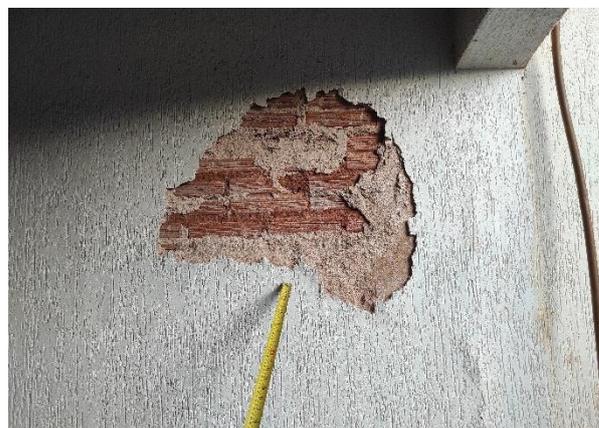
**Figura 20.** Destacamento de pintura. **Fonte:** Os autores (2023).

A Figura 20 demonstra o destacamento de pintura observada na parede direita da varanda da residência unifamiliar em estudo (considerando observador posicionado de frente para o imóvel).

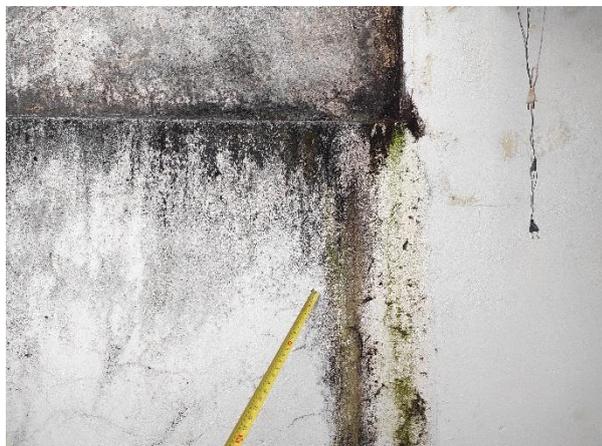
Figura 21. Mancha de umidade. Fonte: Os autores (2023).

A Figura 21 demonstra a mancha de umidade observada no muro frontal esquerdo da residência unifamiliar em estudo (considerando observador posicionado de frente para o imóvel).

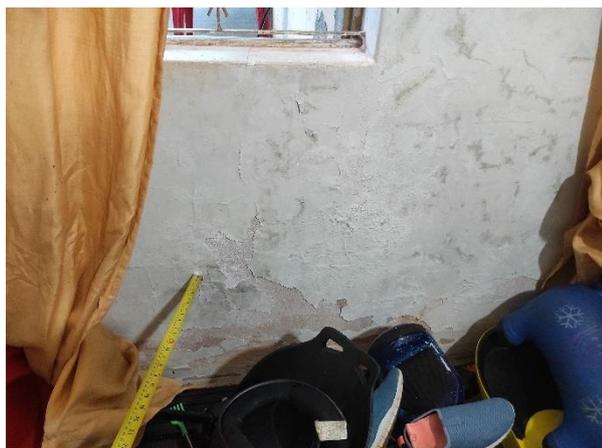
Figura 22. Vesícula de umidade. Fonte: Os autores (2023).

A Figura 22 demonstra a vesícula de umidade observada na parede aos fundos do quarto 3 da residência unifamiliar em estudo (considerando observador posicionado de frente para o imóvel).

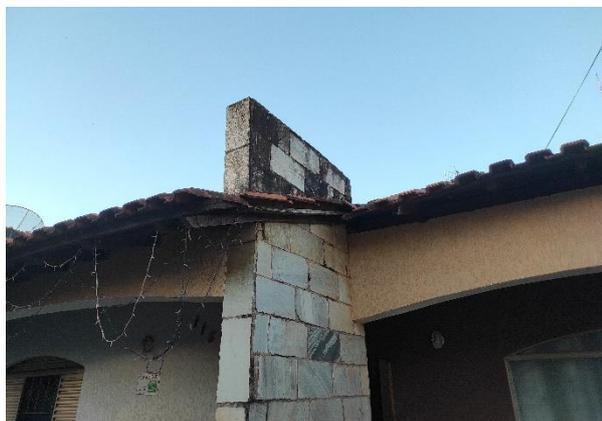
Figura 23. Mancha de umidade. Fonte: Os autores (2023).

A Figura 23 demonstra a vista do pilar frontal da residência unifamiliar em estudo, onde observa-se mancha de umidade (considerando observador posicionado de frente para o imóvel).

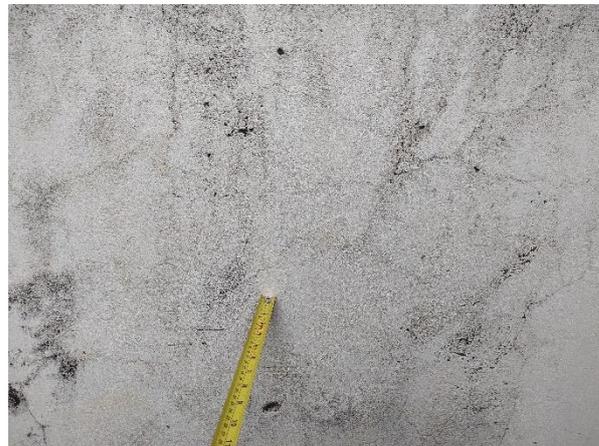
Figura 24. Fissura do tipo mapeamento e mancha de umidade. Fonte: Os autores (2023).

A Figura 24 demonstra uma fissura do tipo mapeamento e uma mancha de umidade observadas no muro frontal esquerdo da residência unifamiliar em estudo (considerando observador posicionado de frente para o imóvel).

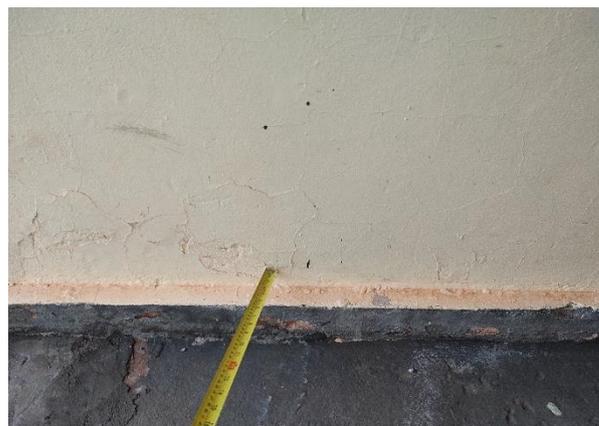
Figura 25. Fissura do tipo mapeamento. Fonte: Os autores (2023).

A Figura 25 demonstra uma fissura do tipo mapeamento observada na parede direita da garagem da residência unifamiliar em estudo (considerando observador posicionado de frente para o imóvel).

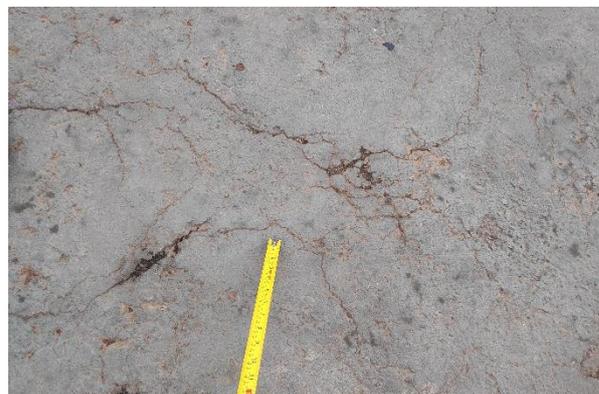
Figura 26. Fissuras do tipo mapeamento. Fonte: Os autores (2023).

A Figura 26 demonstra uma fissura do tipo mapeamento observadas no piso da área externa 1 da residência unifamiliar em estudo da residência unifamiliar em estudo.

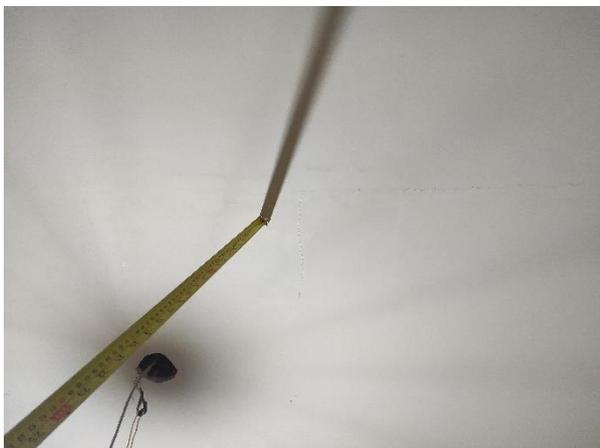
**Figura 27.** Fissura do tipo mapeamento. Fonte: Os autores (2023).

A Figura 27 demonstra uma fissura do tipo mapeamento observada no teto do quarto 3 da residência unifamiliar em estudo.

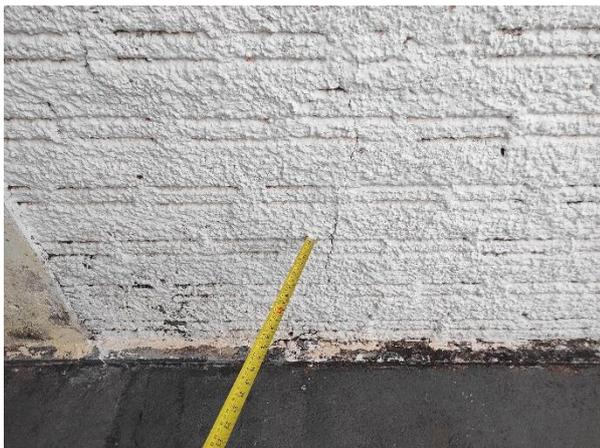
**Figura 28.** Fissura vertical. Fonte: Os autores (2023).

A Figura 28 demonstra uma fissura vertical observada no muro esquerdo da área externa 2 da residência unifamiliar em estudo (considerando observador posicionado de frente para o imóvel).

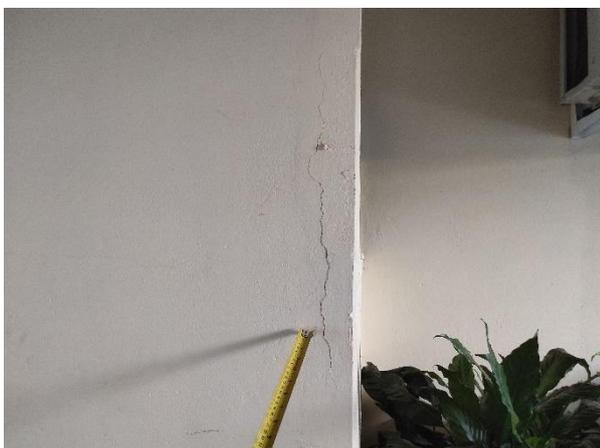
**Figura 29.** Trinca vertical. Fonte: Os autores (2023).

A Figura 29 demonstra uma trinca vertical observada na parede direita da garagem da residência unifamiliar em estudo (considerando observador posicionado de frente para o imóvel).

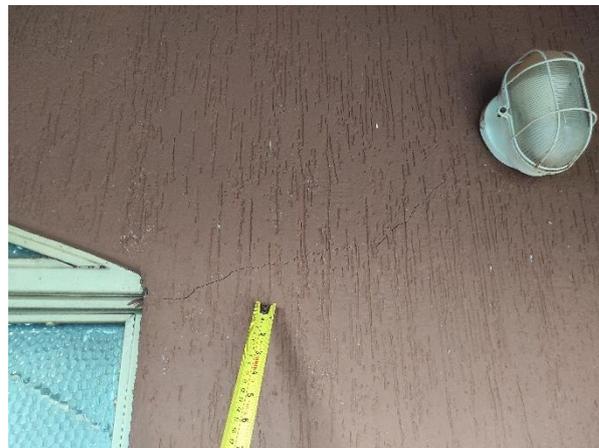
**Figura 30.** Fissura diagonal. Fonte: Os autores (2023).

A Figura 30 demonstra uma fissura diagonal observada na parede frontal da varanda da residência unifamiliar em estudo (considerando observador posicionado de frente para o imóvel).

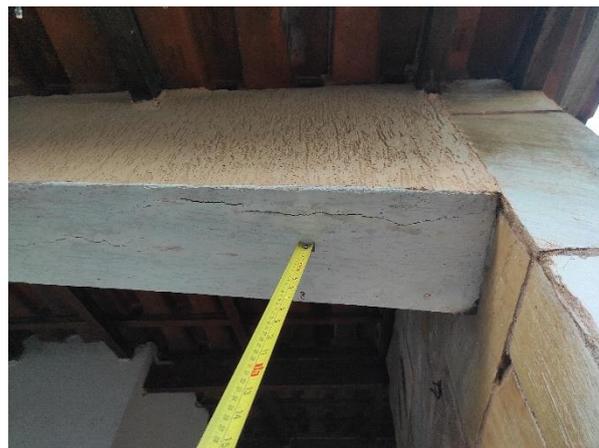
**Figura 31.** Trinca. Fonte: Os autores (2023).

A Figura 31 demonstra uma trinca observada em viga frontal na varanda da residência unifamiliar em estudo (considerando observador posicionado de frente para o imóvel).

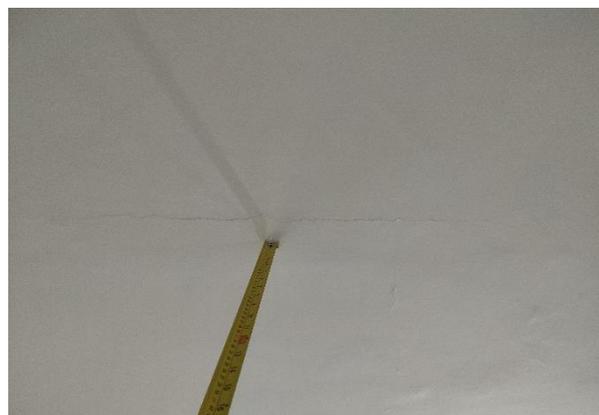
**Figura 32.** Fissura. Fonte: Os autores (2023).

A Figura 32 demonstra uma fissura observada no teto da sala de estar da residência unifamiliar em estudo.

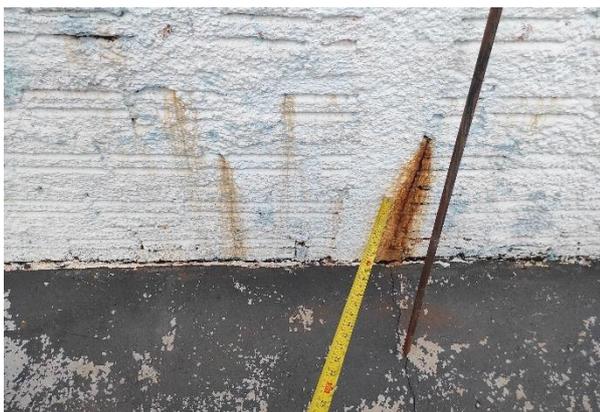
**Figura 33.** Corrosão da armadura. **Fonte:** Os autores (2023).

A Figura 33 demonstra uma corrosão da armadura observada no muro aos fundos da área externa 2 da residência unifamiliar em estudo (considerando observador posicionado de frente para o imóvel).

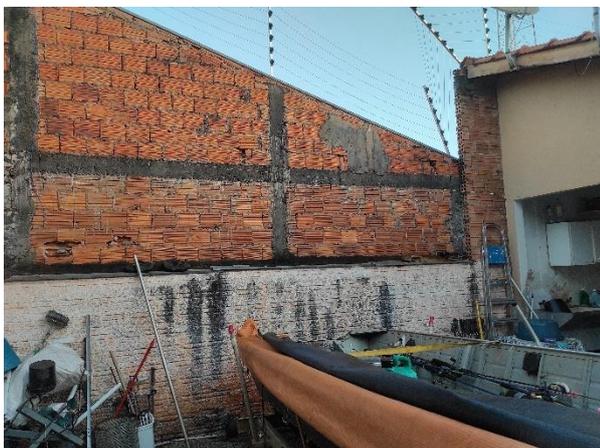
**Figura 34.** Ausência de acabamento e manchas de umidade. **Fonte:** Os autores (2023).

A Figura 34 demonstra uma a vista do muro direito da área externa 2 da residência unifamiliar em estudo, onde observa-se ausência de acabamento e manchas de umidade (considerando observador posicionado de frente para o imóvel).

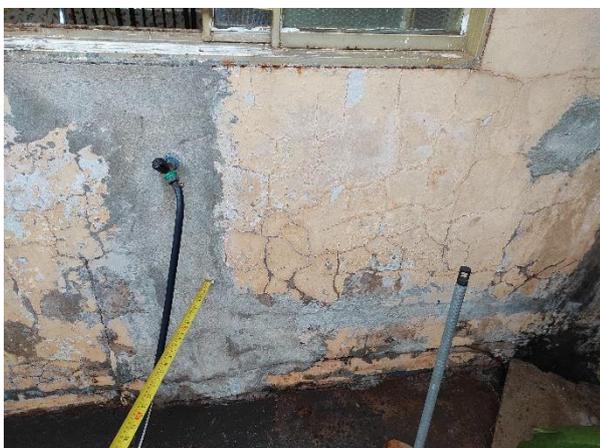
**Figura 35.** Marcas de reparo, manchas de umidade e fissura do tipo mapeamento. **Fonte:** Os autores (2023).

A Figura 35 demonstra marcas de reparo, manchas de umidade e fissura do tipo mapeamento observadas na parede aos fundos da residência unifamiliar em estudo na área externa 2 (considerando observador posicionado de frente para o imóvel).

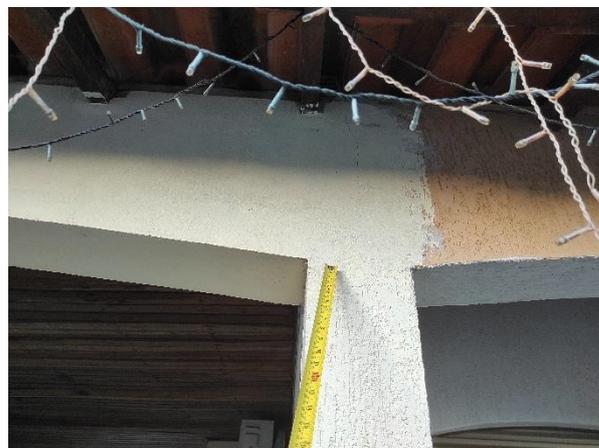
**Figura 36.** Marca de reparo. **Fonte:** Os autores (2023).

A Figura 36 demonstra marca de reparo observada na viga frontal da garagem da residência unifamiliar em estudo (considerando observador posicionado de frente para o imóvel).

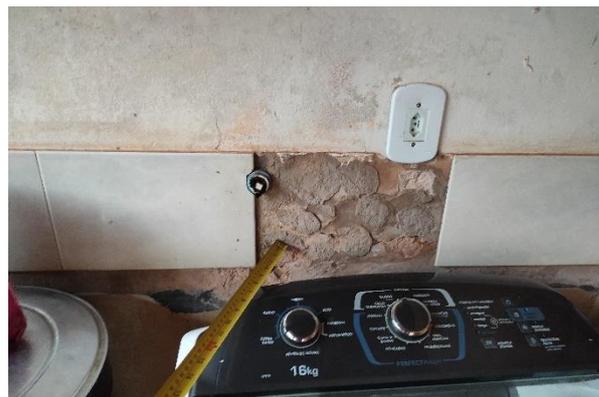
**Figura 37.** Destacamento do revestimento. **Fonte:** Os autores (2023).

A Figura 37 demonstra destacamento do revestimento observado na parede direita da área gourmet da residência unifamiliar em estudo (considerando observador posicionado de frente para o imóvel).

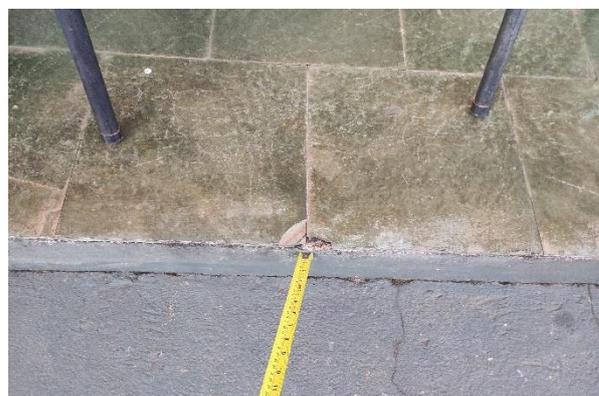
**Figura 38.** Deterioração. **Fonte:** Os autores (2023).

A Figura 38 demonstra deterioração observada no piso da varanda da residência unifamiliar em estudo.

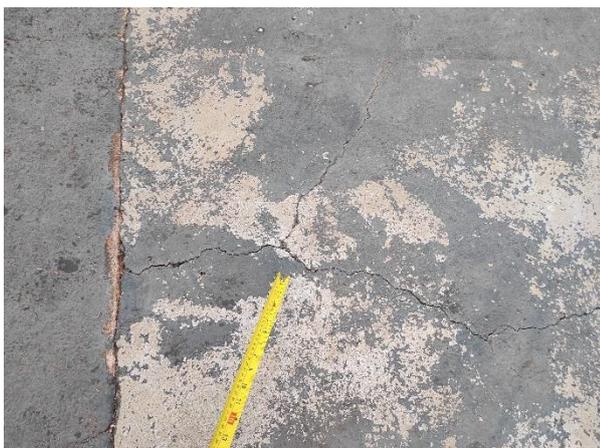
**Figura 39.** Trinca do tipo mapeamento e deterioração da pintura. Fonte: Os autores (2023).

A Figura 39 demonstra trinca do tipo mapeamento e deterioração da pintura observadas no piso da área externa 2 da residência unifamiliar em estudo (considerando observador posicionado de frente para o imóvel).

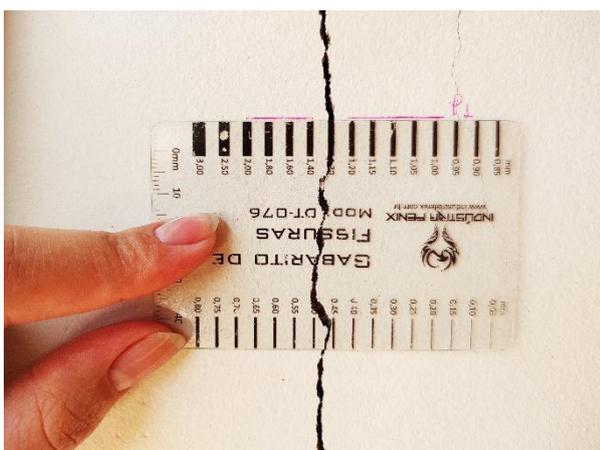
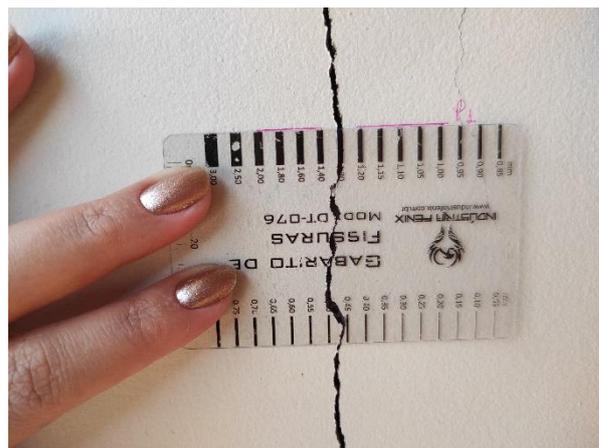
**Figura 40.** Medição da fissura externa P1. Fonte: Os autores (2023).

A Figura 40 demonstra a medição da fissura P1 realizada no dia 04/04/2023 e localizada no muro direito da área externa 1 da residência em estudo (considerando o observador posicionado de frente para o imóvel).

A Figura 41 demonstra a medição da fissura P1 realizada no dia 11/04/2023 e localizada no muro direito da área externa 1 da residência em estudo (considerando o observador posicionado de frente para o imóvel).

No tópico de medições de abertura de fissuras observou-se que não houve diferenciações nos resultados ao longo dos dias. O que resulta no entendimento de que as fissuras estão inativas, ou seja, o agente causador dessas fissuras já foi estabilizado e/ou neutralizado.

Cabe informar que para uma melhor identificação da evolução das aberturas dessas fissuras localizadas nas paredes e nos muros, recomenda-se um período de monitoramento maior com fins de verificar a atividade das mesmas com precisão mais assertiva. Em especial medições em meses de chuva e em meses de seca.

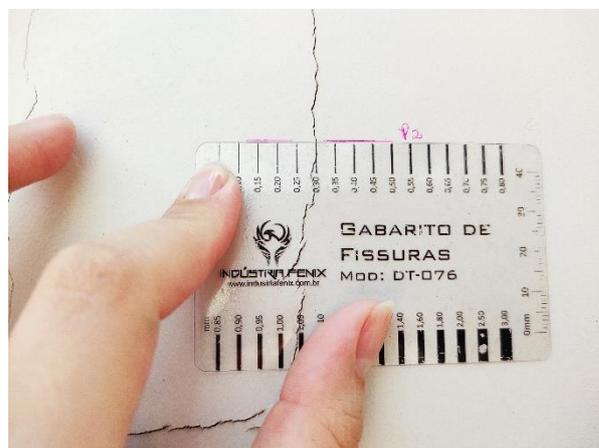
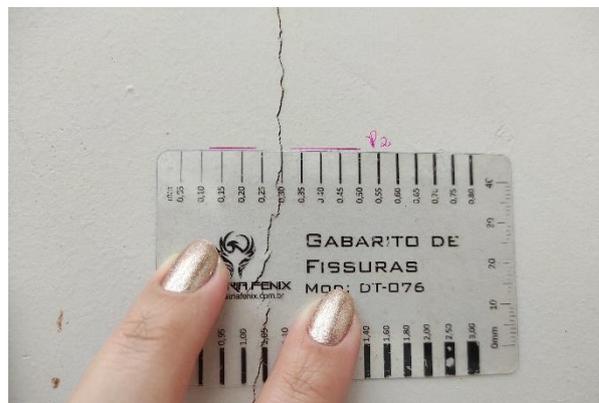
**Figura 42.** Medição da fissura interna P2. Fonte: Os autores (2023).

A Figura 42 demonstra a medição da fissura P2 realizada no dia 04/04/2023 e localizada na parede aos fundos da suíte da residência em estudo (considerando o observador posicionado de frente para o imóvel).

A Figura 43 demonstra a medição da fissura P2 realizada no dia 11/04/2023 e localizada na parede aos fundos da suíte da residência em estudo (considerando o observador posicionado de frente para o imóvel).

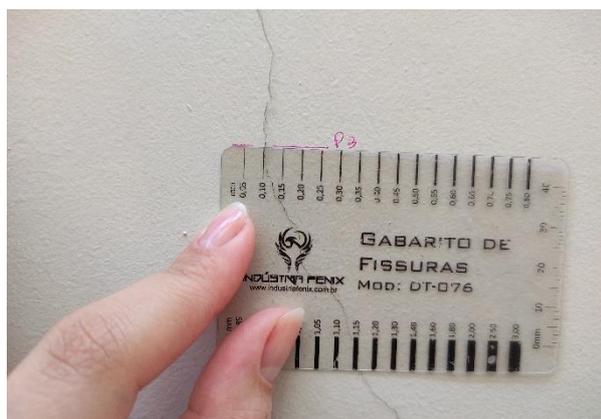
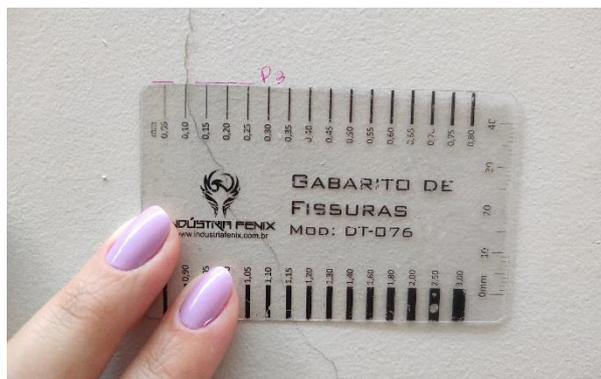
Figura 44. Medição da fissura externa P3. Fonte: Os autores (2023).

A Figura 44 demonstra a medição da fissura P3 realizada no dia 04/05/2023 e localizada na parede externa aos fundos do quarto 2 da residência em estudo (considerando o observador posicionado de frente para o imóvel).

A Figura 45 demonstra a medição da fissura P3 realizada no dia 11/05/2023 e localizada na parede externa aos fundos do quarto 2 da residência em estudo (considerando o observador posicionado de frente para o imóvel).

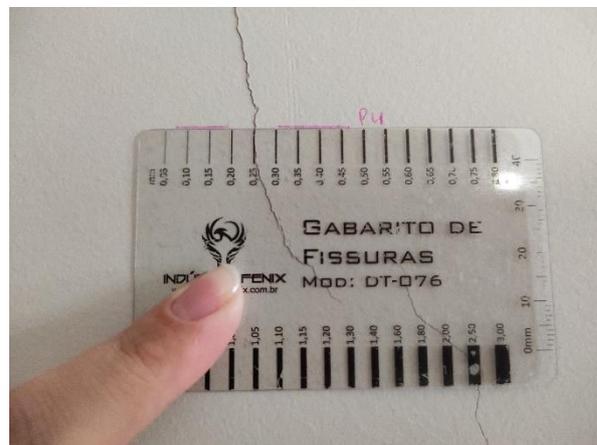
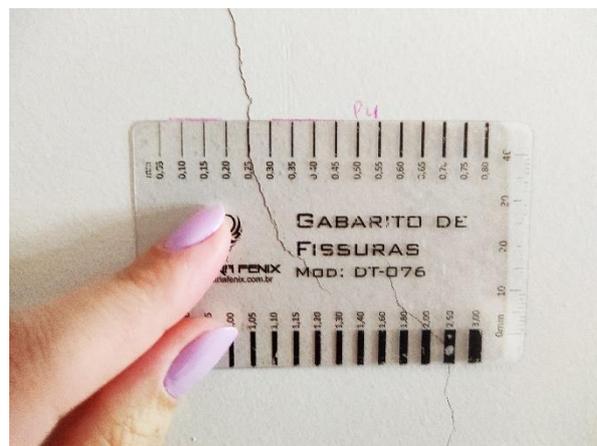
Figura 46. Medição da fissura interna P4. Fonte: Os autores (2023).

A Figura 46 demonstra a medição da fissura P4 realizada no dia 04/05/2023 e localizada na parede frontal da área gourmet da residência em estudo (considerando o observador posicionado de frente para o imóvel).

A Figura 47 demonstra a medição da fissura P4 realizada no dia 11/05/2023 e localizada na parede frontal da área gourmet da residência em estudo (considerando o observador posicionado de frente para o imóvel).
