ANÁLISE DE OCORRÊNCIA E INSPEÇÃO COM PRESSUPOSIÇÃO PATOLÓGICA EM TEMPLOS RELIGIOSOS NO INTERIOR DE SÃO PAULO

OCCURRENCE ANALYSIS AND INSPECTION WITH PATHOLOGICAL PRESUPPOSITION IN RELIGIOUS TEMPLE IN THE INTERIOR OF SÃO PAULO

REUEL MARCELO DOS SANTOS¹, GABRIEL XAVIER JORGE², JOÃO KARLOS LOCASTRO^{3*}

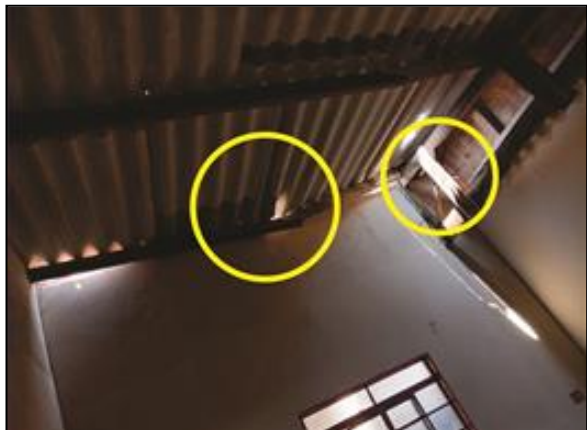
O templo tem como elemento de cobertura a estrutura de madeira (Figura 2). Goltz (2020)⁸ afirma que, a umidade da madeira não só afeta a qualidade dos insumos nas indústrias de base florestal, mas também está diretamente ligada a outras propriedades do material, incluindo densidade aparente, resistência mecânica e resistência a agentes biodegradadores. A madeira é um material higroscópico, capaz de absorver e liberar água em busca de equilíbrio com a umidade relativa do ar.

Conforme a presença de umidade, ocasionará a perda de resistência do elemento e a defasagem ao longo do tempo de exposição, sendo assim, a devida estrutura tende a apresentar características de encurvadura por flexão-torção, ocasionando alguns pontos de cisalhamento, separando assim as fibras por uma tensão aplicada paralelamente.

Figura 2. Pontos Críticos da Primeira Inspeção, estruturas de madeira escassas na cobertura. **Fonte:** Elaborado pelo autor (2023)

Outro fator analisado refere-se a parte elétrica que está exposta em todos os elementos de madeira. Diante deste contexto, a madeira sofre com as intempéries da região, podendo ocasionar a alteração no perfil destinado a distribuição elétrica e resultar na variação do preço consumido, além de comprometer a segurança.

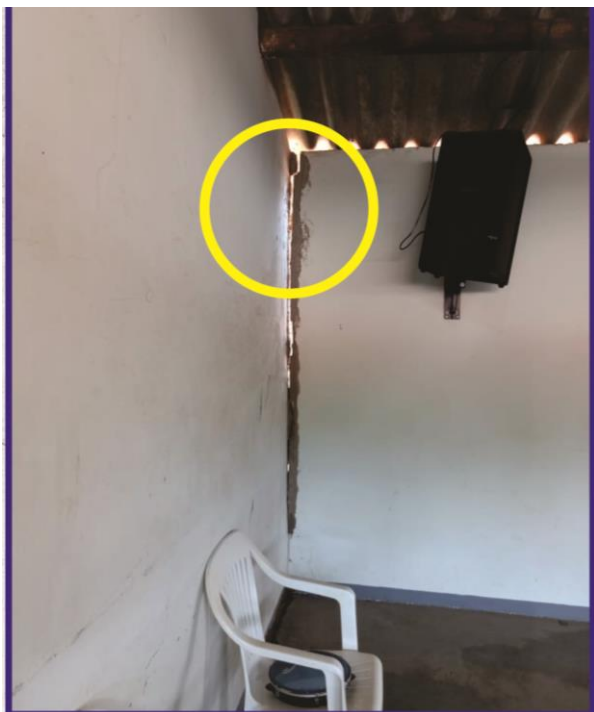
Figura 3. Pontos Críticos da Primeira Inspeção, aberturas na junção entre paredes. **Fonte:** Elaborado pelo autor (2023)

Durante a visita foi constatado que havia algumas aberturas a serem consideradas nas paredes do templo (Figuras 3). Ao ser abordado essa verificação, notou-se que anteriormente alguns reparos foram realizados com massa acrílica, de modo que, flexibilizasse o tempo útil construtivo. Entretanto, pode-se observar estruturalmente um avanço em estágio de trinca para rachadura, sendo nítido as aberturas constatadas maiores que 3 mm. Sabendo-se que as rachaduras na diagonal são as maiores causas de danos nos elementos, observou-se que tais características poderão ocasionar passagem de luz e água, ou seja, possibilitando ressecamento e umidade.

Com os devidos apontamentos realizados, na primeira inspeção, adotou-se a proeminência de construção de um novo templo, visto que, aquele que está cedido atualmente apresenta muitas irregularidades decorrentes de problemas patológicos conforme levantado no presente artigo.

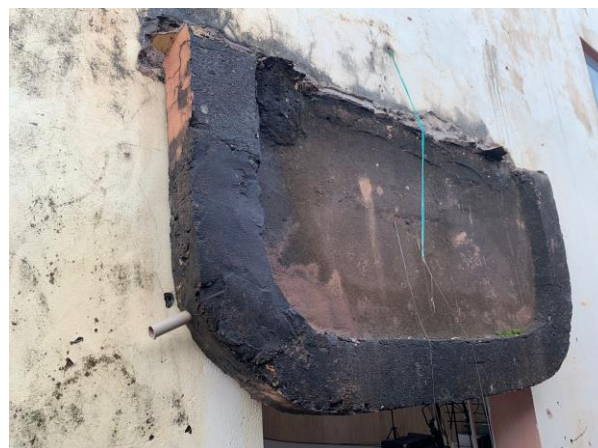
Tratando-se do segundo templo analisado, foi constatado durante a análise da primeira inspeção que, houve o tombamento de uma marquise no corredor do estabelecimento (Figura 4).

Figura 4. Pontos Críticos da Segunda Inspeção, queda de marquise. **Fonte:** Elaborado pelo autor (2023)

Com base na análise fica nítido que havia uma problemática em relação a infiltração no elemento estrutural, fator este que é respaldado devido à ausência de resina impermeabilizante, manta asfáltica ou argamassa impermeável. A aplicação dessas ferramentas de impermeabilização na laje, são alternativas de manutenção preventivas e, seria a solução viável para este apontamento na construção do elemento.

Entretanto, nota-se que foi instalado um tubo para vazão em razão de precipitação. Contudo, o tubo estava

obstruído e ocasionava um acúmulo de água acima do elemento, levando ao fator primordial de infiltração nas armaduras, além de prévio colapso, haja vista que, houve uma fiação energizada exposta a céu aberto de perfil 2,5 mm usada para a iluminação abaixo da marquise, ao qual traz a visão do risco por meio do contato com a água.

Neste caso emergencial do colapso da marquise, foi necessária uma adoção delicada para a sua remoção, a mesma estava em conexão pelas suas armaduras, realizou-se o tombamento do elemento, ao qual necessitou de uma placa de Madeirit para a proteção da porta de vidro, em razão dos detritos durante a retirada, bem como, a trepidação que ocorria quando havia movimentação. Para tanto, foi realizado a locação de um martete rompedor de 10 kg, operados pelo profissional contratado para o serviço (Figura 5).

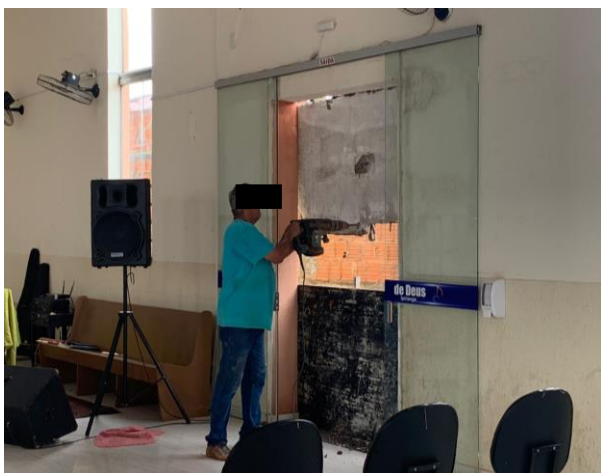
Figura 5. Demolição de marquise colapsada. **Fonte:** Elaborado pelo autor (2023)

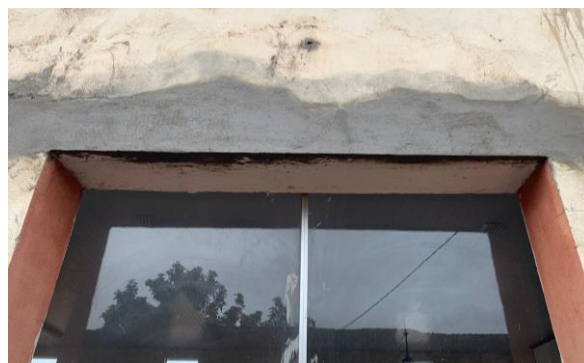
Assim que realizado o serviço de demolição da marquise, paralelamente no outro corredor havia a construção de um elemento semelhante, ao qual os seus riscos patológicos estavam mais evidentes do que o já colapsado. Com a autorização da gestão da

Figura 6. Visão da área afetada após demolição. **Fonte:** Elaborado pelo autor (2023).

organização, foi solicitado a remoção deste elemento, evitando possíveis causas futuras e eliminando o risco. Posteriormente, serão adotadas coberturas metálicas com lonas para o conforto térmico da área, após a demolição de ambas (Figura 6).

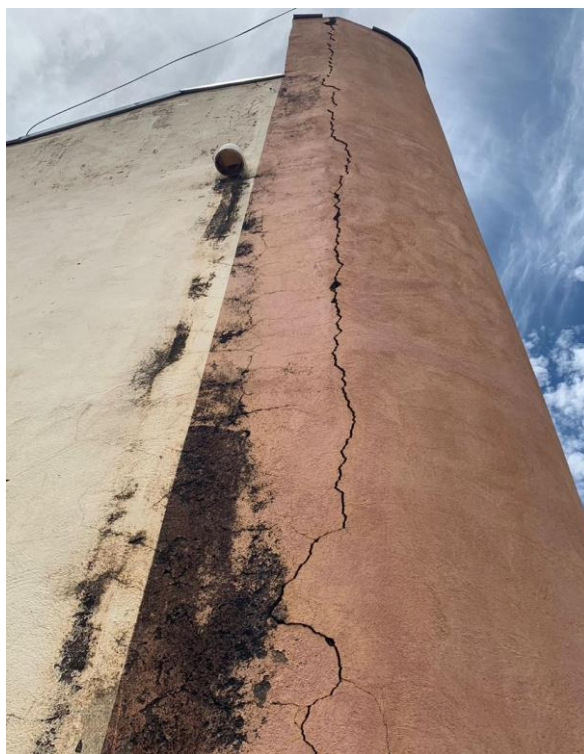
Na sequência, frente as análises decorrentes, constatou-se que o pilar identificado em campo era feito em alvenaria circular com aproximadamente 7m de altura (Figura 7). Entretanto, não havia elemento estrutural para sua ancoragem ou amarração, e na decorrência da análise visual da gestão, aumentava-se gradativamente a sua fissura de forma vertical, contornando por toda superfície do elemento.

Figura 7. Pontos Críticos da Segunda Inspeção, aberturas no elemento. **Fonte:** Elaborado pelo autor (2023)

Analisando a causa deste avanço patológico, verificou-se que o elemento foi construído apenas para melhorar o aspecto visual, ou seja, para apresentar uma visão arquitetônica do estabelecimento. A falha no dimensionamento das saídas de água da cobertura nas paredes, para as quais foram adotadas tubulações

próximas ao elemento e, com vazamentos constantes, fica exposto a infiltrações.

Tratando-se da tomada de decisão do pilar, foi constatado o apontamento para via de solução rápida, visto que ele não tinha elementos estruturais para uma melhor adaptação do seu reforço. A gestão do estabelecimento seguiu o apontamento do parecer de demolição para eliminar o risco de tombamento, evidenciando a segurança dos membros e da área circunvizinha, bem como, a solução mais econômica, sendo pelo método da demolição manual.

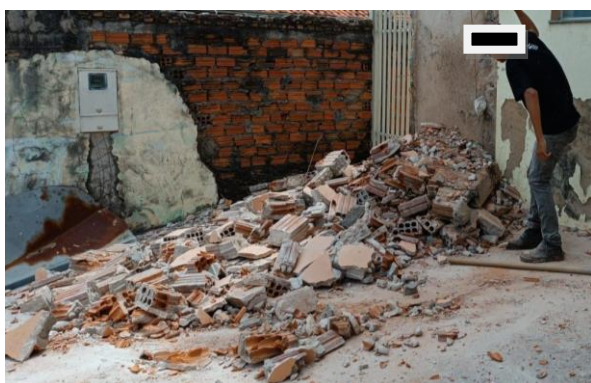
Figura 8. Pilar em alvenaria após demolição. **Fonte:** Elaborado pelo autor (2023)

Nos destroços do elemento em alvenaria, constatou-se muitas infiltrações ocorridas internamente. Na outra posição do templo, havia mais um elemento com as mesmas características ainda não avançadas, mas com a mesma tendência de tombamento.

Seguindo a recomendação de um profissional da área, realizou-se a devida demolição deste elemento pelo método da desconstrução estrutural com a locação de martelões rompedor de 10 kg; para tanto foi organizado um mutirão de voluntários para as etapas tanto de demolição como a de limpeza do local deste serviço, ao qual foi realizado com sucesso (Figura 8).

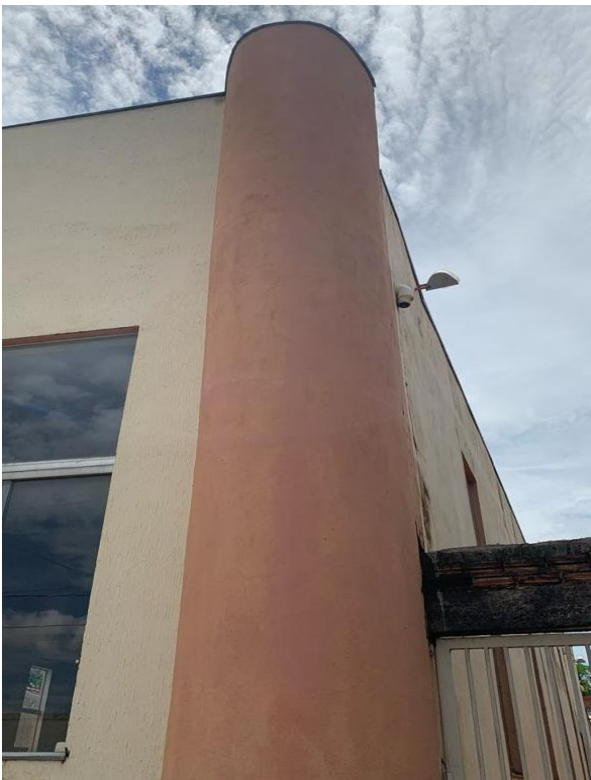
Figura 9. Pilar em alvenaria a ser demolido como prevenção. **Fonte:** Elaborado pelo autor (2023).

Este elemento posteriormente foi demolido para evitar futuros riscos e ter uma melhor concepção arquitetônica que será adotada futuramente pelos proprietários.
