# ESTUDO DE CASO DAS PATOLOGIAS EM PAVIMENTOS FLEXÍVEIS NA BR-376

## CASE STUDY OF PATHOLOGIES OF FLEXIBLE ASPHATIC PAVEMENTS IN BR-376

Fundamentado em pesquisas bibliográficas, normas, artigos e documentos, esse estudo de caso tem por finalidade apresentar as patologias situadas na rodovia BR-376.

O estudo de caso, ocorreu na BR-376, entre o quilômetro 300 ao 334. Os tipos de defeitos *in loco* levantados, através de fotografias e análise visual, estão expressos na Tabela 1.

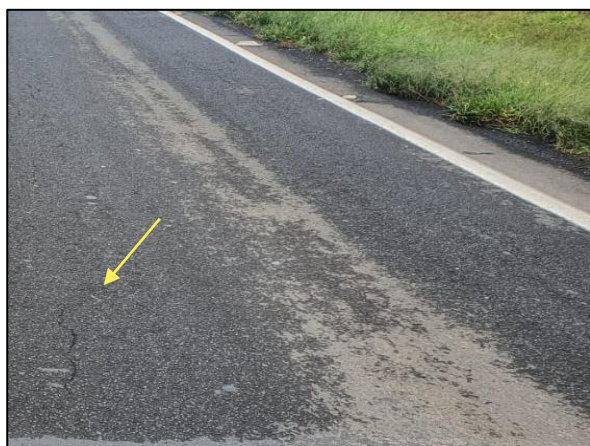
**Figura 18.** Fissura. Fonte: Autores (2022).

Ao longo do percurso analisado, foi possível constatar poucas manifestações de fissuras (conforme Figura 18) no pavimento.

Segundo Domingues (1993)<sup>12</sup>, a presença de fissuras no pavimento pode ocorrer por má dosagem do asfalto, excesso de finos no revestimento e compactação excessiva ou inadequada (quando a base não possui estabilidade ou quando a mistura está muito quente). Por se tratar de defeitos iniciais, o autor ainda considera que as fissuras não possuem nenhum grau de severidade ao pavimento.

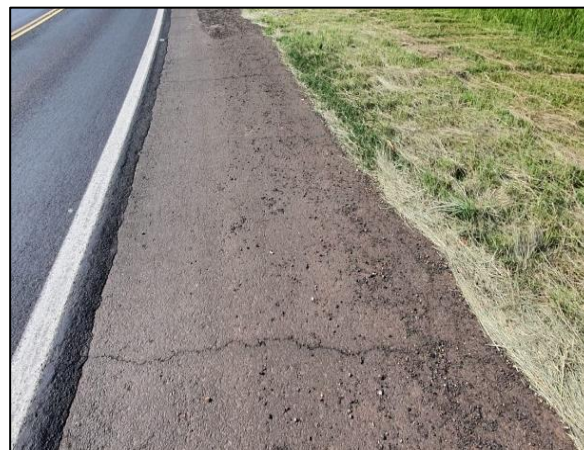
**Figura 19.** Trinca isolada transversal. Fonte: Autores (2022).

A Figura 19 apresentada adiante se trata de uma trinca isolada transversal longa, pois seu comprimento possui cerca de 250cm<sup>9</sup> – considerando aqui a largura do acostamento.

De acordo com o Departamento Nacional de Infraestrutura de Transportes (2005)<sup>15</sup>, a causa da trinca transversal se deve ao fato de haver contração/dilatação do revestimento ou ao envelhecimento do asfalto.

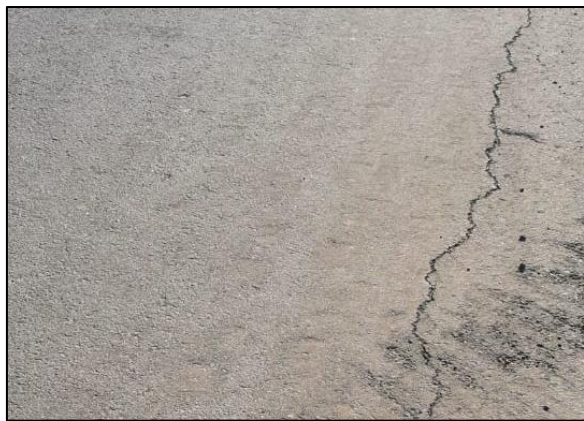
**Figura 20.** Trinca isolada longitudinal. **Fonte:** Autores (2022).

Assim como a trinca transversal a trinca isolada longitudinal, como apresentado na Figura 20, pode vir a surgir por contração da capa<sup>13</sup>.

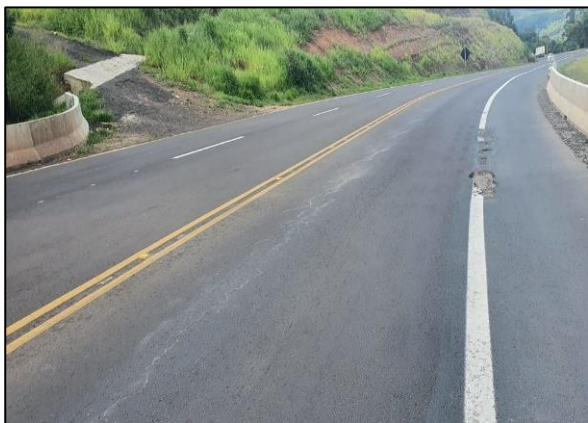
**Figura 21.** Trinca interligada – tipo jacaré, na fase inicial. **Fonte:** Autores (2022).

Na Figura 21 pode ser verificado o estágio inicial do defeito conhecido como trinca interligada – tipo couro de jacaré.

O seu mecanismo de ocorrência inicia-se na superfície inferior da capa asfáltica, onde as forças de tração e os esforços são maiores sob o peso do tráfego. As fissuras passam a se propagar para a superfície, a princípio como uma ou mais trincas longitudinais paralelas (como pode ser analisado na Figura 21), logo após tornam-se trincas que se conectam, depois de repetidas ações de peso ocasionados pelo tráfego, formando segmentos semelhantes a pele de um jacaré<sup>12</sup>.

A manifestação dessa trinca, pode ser por: repetições de cargas do tráfego, ação climática, envelhecimento do ligante, compactação deficiente, entre outros<sup>13</sup>.

Por se tratar de uma rodovia que possui 3 faixas e com um fluxo intenso de veículos (sendo analisado aqui a importância da rodovia, como já mencionado anteriormente nesse estudo<sup>4</sup>), constatou-se que o surgimento da patologia já mencionada pode ser devido as repetições de cargas na pista.

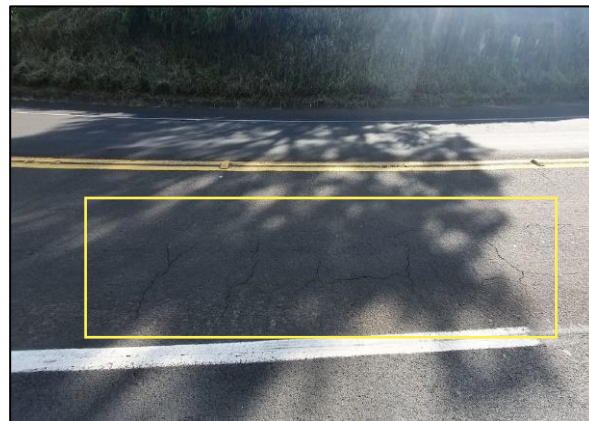
**Figura 22.** Trinca interligada – tipo bloco. **Fonte:** Autores (2022).

Observa-se na Figura 22, a manifestação da deterioração de pavimento conhecida como trinca interligada tipo bloco.

Para Balbo (2007)<sup>1</sup> a ocorrência dessa patologia se deve ao fato de haver retração ou contração térmica, em virtude de variações de temperatura nas misturas.

As resoluções de Balbo (2007)<sup>1</sup> vão ao encontro das definições de Domingues (1993)<sup>12</sup> que diz “o

trincamento tipo bloco é causado principalmente, pela contração da capa asfáltica, em função da alternância diária entre altas e baixas temperaturas” (p. 23).

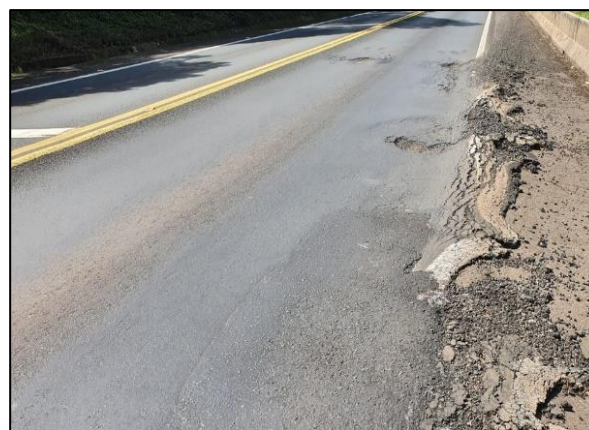
**Figura 23.** Escorregamento. **Fonte:** Autores (2022).

A Figura 23, apresentada a seguir, representa o defeito em pavimento conhecido como escorregamento.

Segundo o manual do Departamento Nacional de Infraestrutura de Transportes – DNIT (2006)<sup>7</sup>, os escorregamentos são ocorrentes em locais com aplicação de esforços do tráfego, podendo ser encontrada em aclives ou declives, curvas, interseções e parada de ônibus.

Devido a via ser composta por faixa simples (como pode ser observado na Figura 23), verificou-se durante o estudo que a patologia descrita anteriormente pode ter sido ocasionada por solicitações de cargas e por estar situada em um aclive.

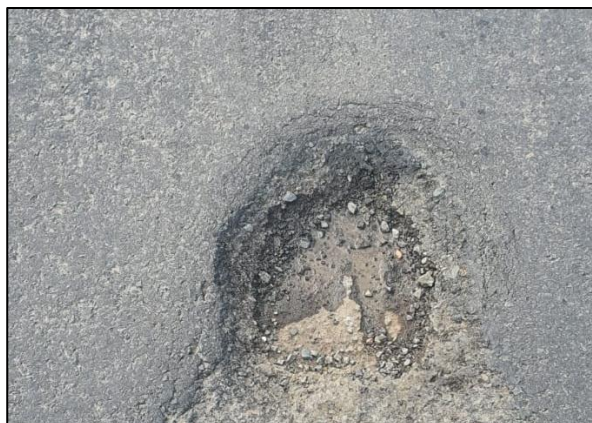
Figura 24. Painela ou buraco. Fonte: Autores (2022).

Domingues (1993)<sup>12</sup> define que as painelas são cavidades que podem ser encontradas com tamanhos variados.

Suas principais causas se devem a trincas de fadiga, desintegração localizada na superfície do pavimento, deficiência na compactação, umidade excessiva em camadas de solo e falha na imprimação<sup>6</sup>.

A Figura 24 a seguir retrata a patologia classificada como panela ou buraco.

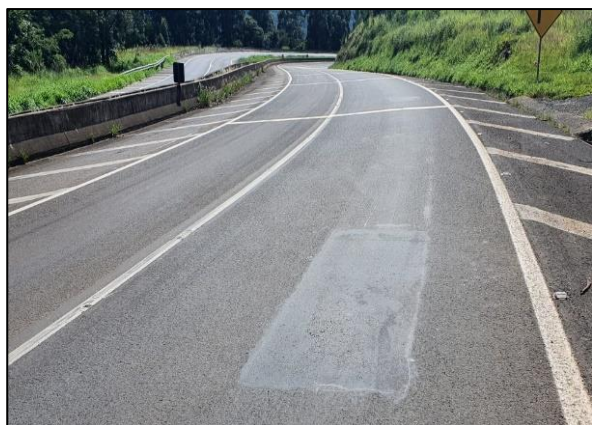
Figura 25. Remendo. Fonte: Autores (2022).

O remendo, evidenciado na Figura 25, pode ser ocasionado quando há solicitações de cargas excessivas no pavimento, utilização de material má qualidade, agressividade das condições ambientais e problemas

durante o processo construtivo<sup>7</sup>.

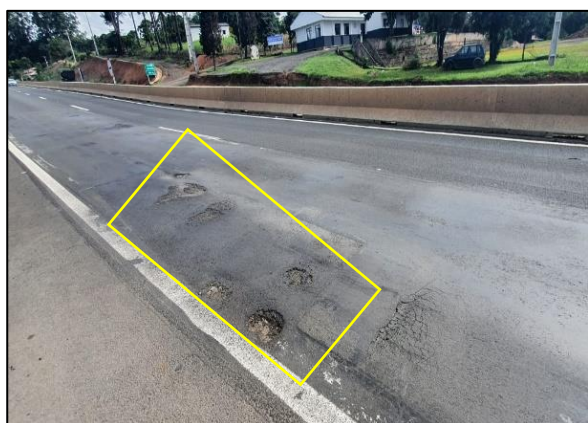
Figura 26. Remendo deteriorado. Fonte: Autores (2022).

Levando em consideração o manual de pavimentação do Departamento Nacional de Infraestrutura de Transportes – DNIT (2006)<sup>14</sup> e analisando a Figura 26, observa-se que a operação designada para recuperação do pavimento (remendo), de um modo em geral, vem sendo executada sem o esmero e qualidade necessárias e com importância secundária ou relativa.

Como pôde ser verificado na imagem anteriormente exposta (Figura 26), constata-se que o grau de severidade do defeito é classificado como alto, pois, vê-se a necessidade de ser refeito, pois o remendo encontra-se muito deteriorado, causando um desconforto no

usuário da via.
