# MANIFESTAÇÕES PATOLÓGICAS EM FUNDAÇÕES: ESTUDO DE CASO DE EDIFICAÇÃO DE PEQUENO PORTE EM ITAPECURU-MIRIM, MARANHÃO, BRASIL

PATHOLOGICAL MANIFESTATIONS IN FOUNDATIONS: A CASE STUDY OF A SMALL  
BUILDING IN ITAPECURU-MIRIM, MARANHÃO, BRAZIL

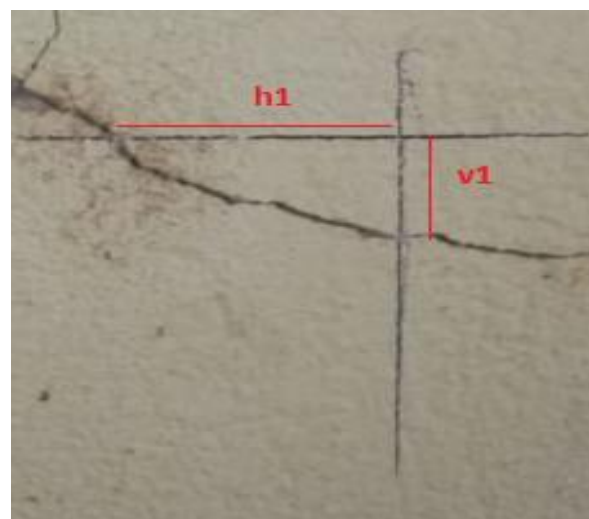
**Figura 1.** Eixo cartesiano utilizado para monitoramento das aberturas. **Fonte:** Autores.

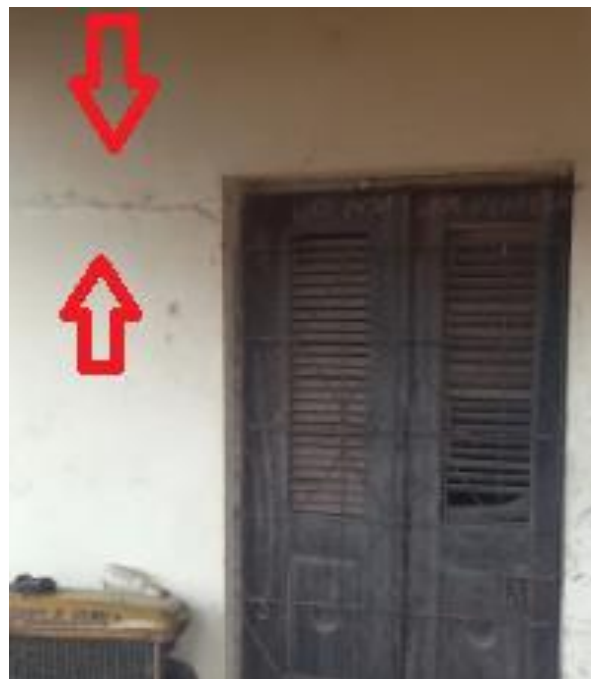
Figura 2. Fissuras no canto superior da porta. Fonte: Autores.

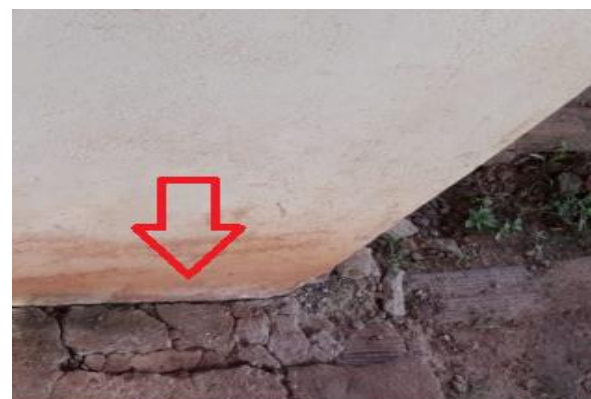
Figura 3. Trinca no piso da área externa. Fonte: Autores.

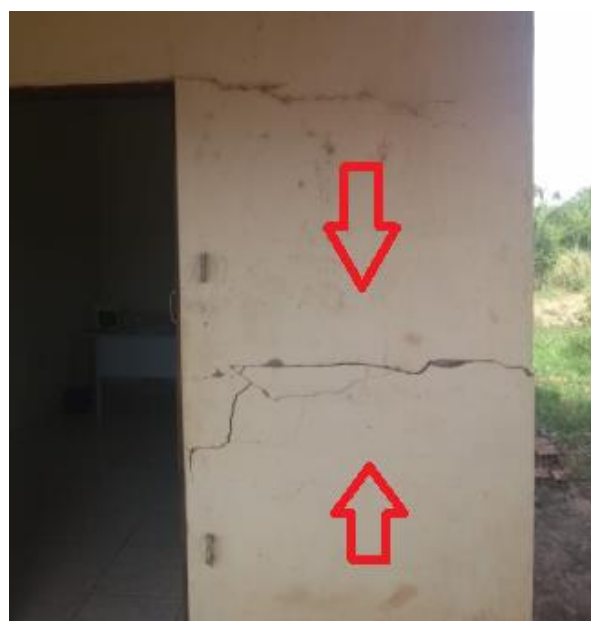
Figura 4. Rachadura horizontal na lateral direita. Fonte: Autores.

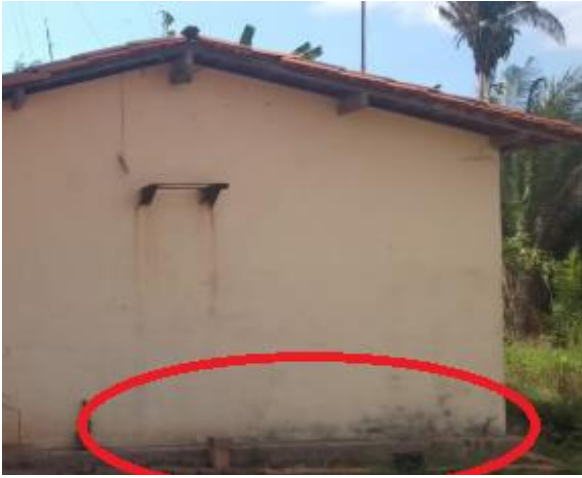
**Figura 5.** Mancha de infiltração na área inferior da parede. **Fonte:** Autores.

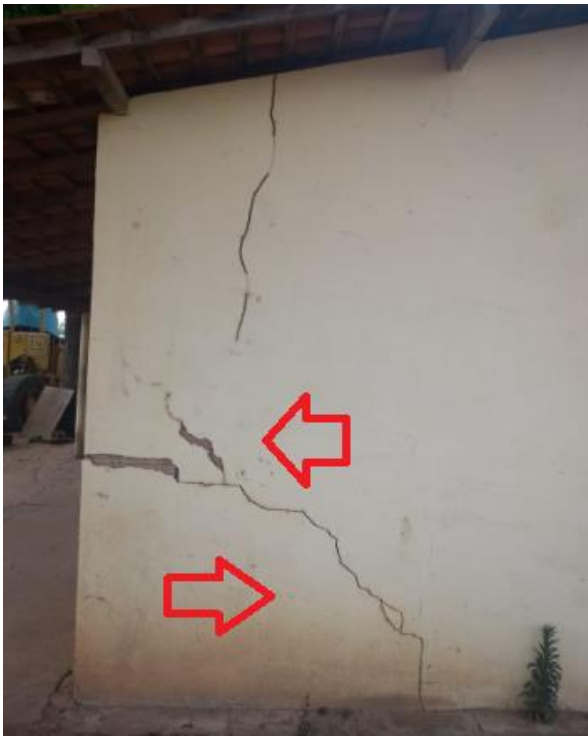
**Figura 6.** Fenda com inclinação à 45° e destacamento de parte da argamassa. **Fonte:** Autores.

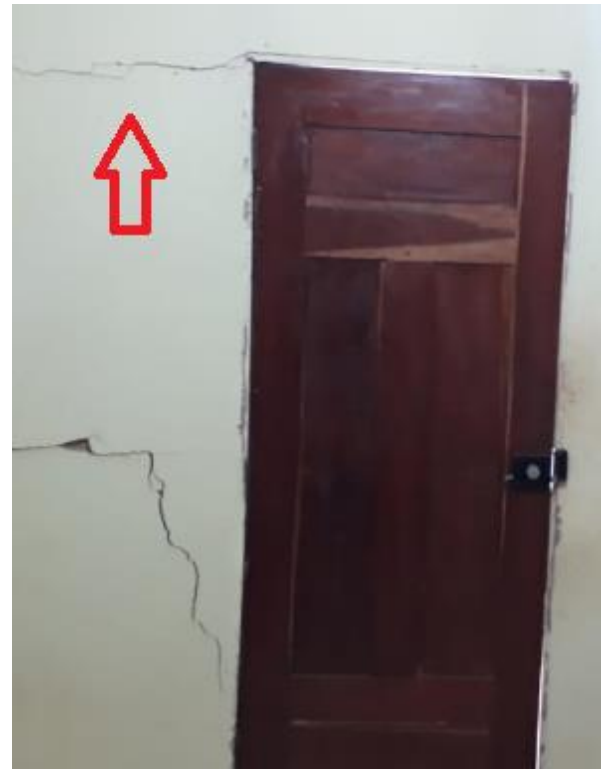
**Figura 8.** Fissura localizada no canto superior da porta de entrada. **Fonte:** Autores.

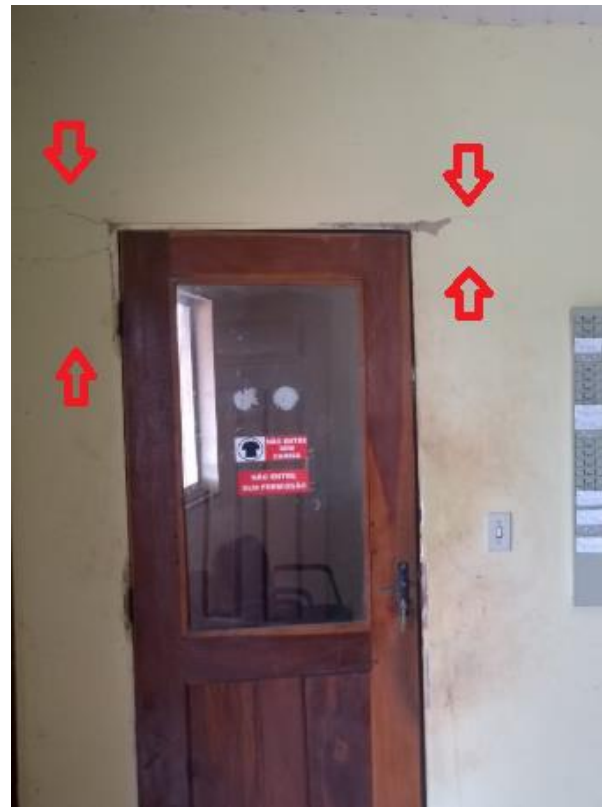
**Figura 9.** Fissuras localizadas no canto superior da porta de acesso a sala de reunião. **Fonte:** Autores.

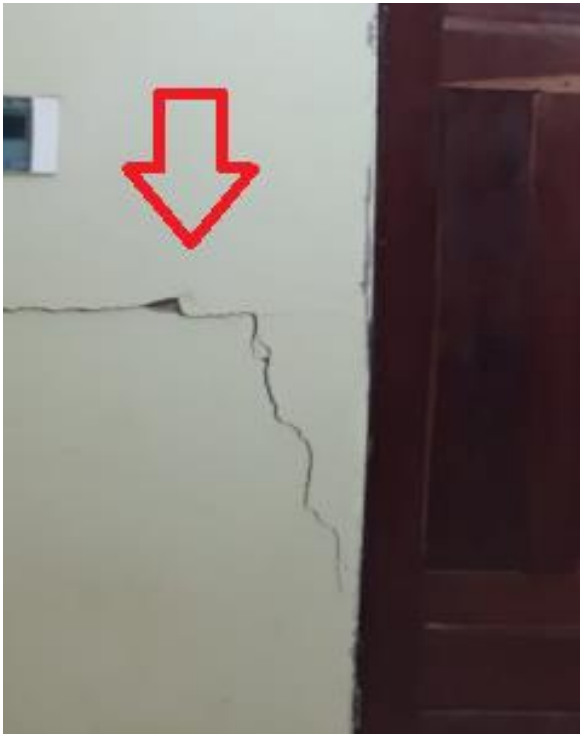
**Figura 10.** Rachadura com inclinação parcial a 45°, localizada na parede oposta a fachada. **Fonte:** Autores.

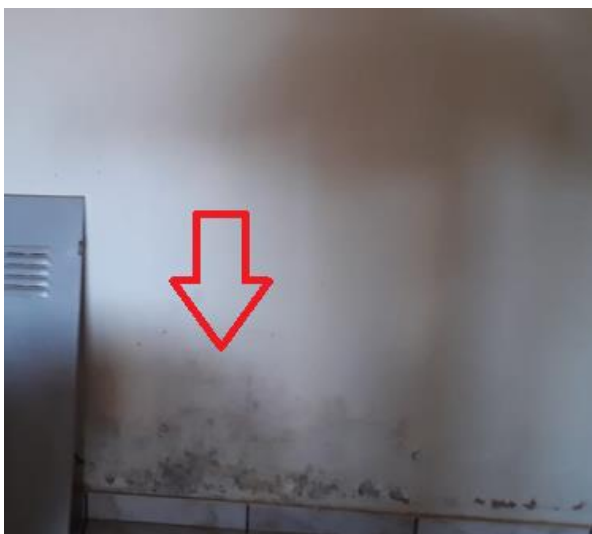
**Figura 12.** Manchas de infiltração na parede de fundo da sala. **Fonte:** Autores.

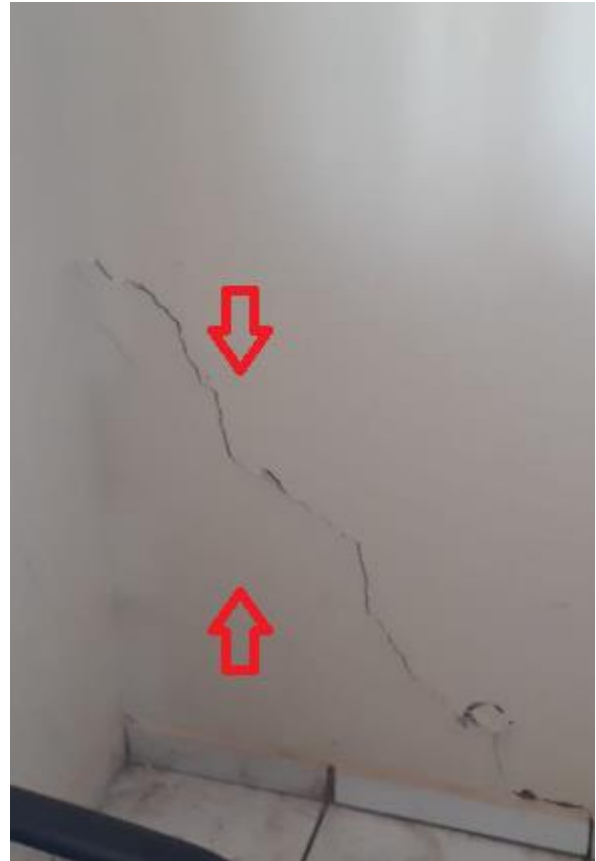
**Figura 13.** Rachadura a 45° no canto esquerdo da parede de divisória com o deposito. **Fonte:** Autores.

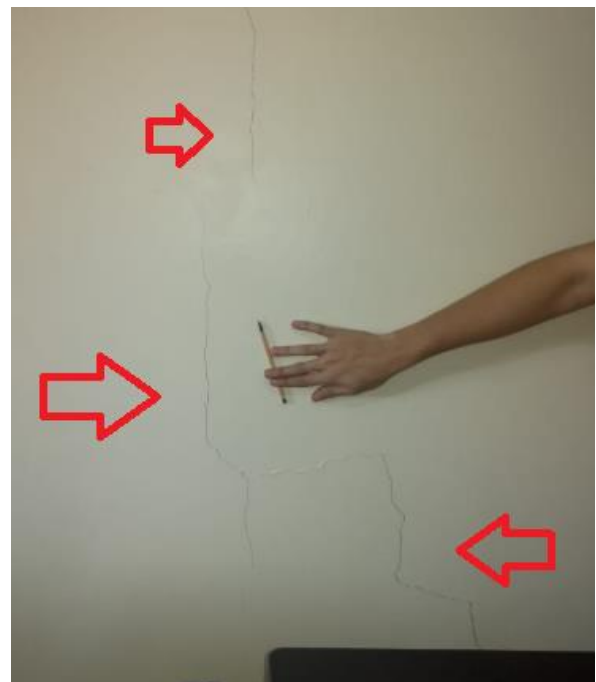
**Figura 14.** Fissuras na parte central da parede de divisória com o deposito. **Fonte:** Autores.

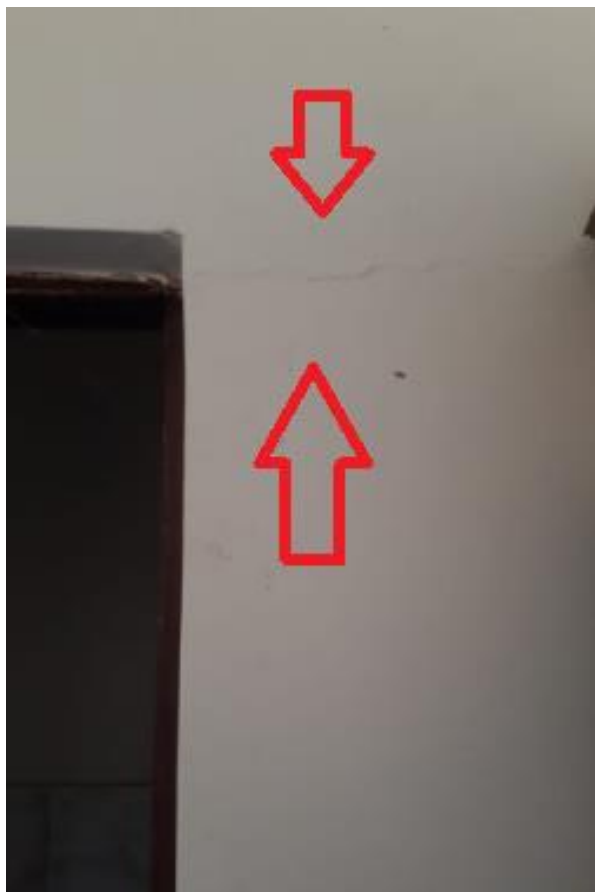
**Figura 15.** Fissura no canto superior da porta de acesso ao banheiro.  
**Fonte:** Autores.

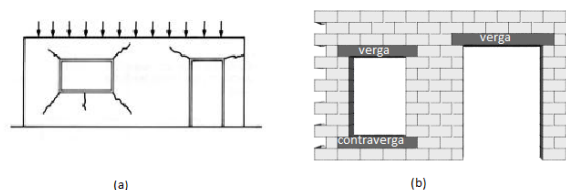
**Figura 16.** Influência da utilização de verga e contra verga no combate a fissuração. **Fonte:** Caporrino (2015)<sup>3</sup>.

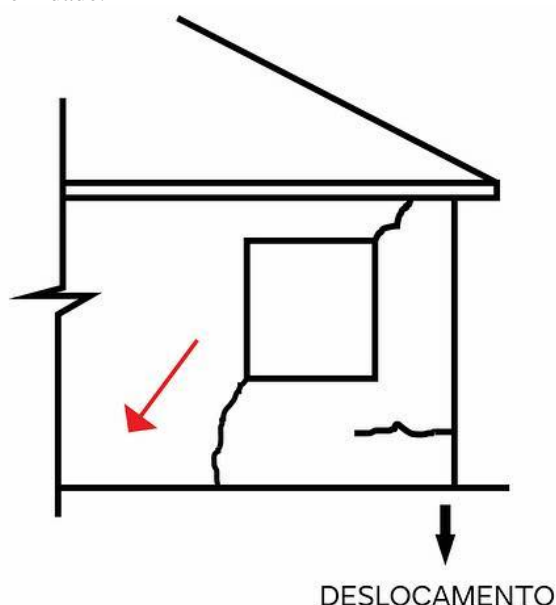
**Figura 17.** Provável fissuramento de uma edificação submetida a recalque diferencial. **Fonte:** Milititsky, Consoli e Schnaid (2005)<sup>4</sup>

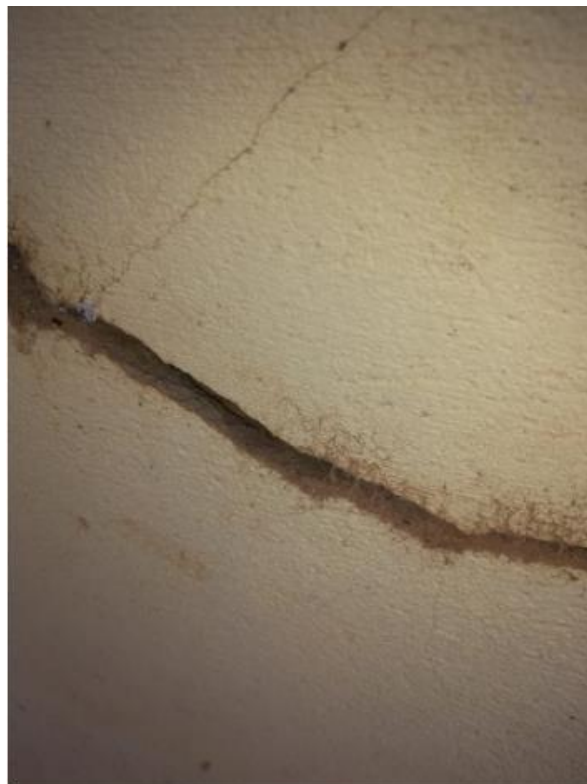
**Figura 18.** Sujidade no interior da abertura. **Fonte:** Autores.
