IMPACTOS AMBIENTAIS PRESENTES NO RIO DAS MORTES NO MUNICÍPIO DE VASSOURAS – RJ

ENVIRONMENTAL IMPACTS PRESENT IN RIO DAS MORTES IN VASSOURAS MUNICIPALITY - RJ

LUCIANA DOS SANTOS FELIX^{1*}, DAVID VILAS BOAS DE CAMPOS²

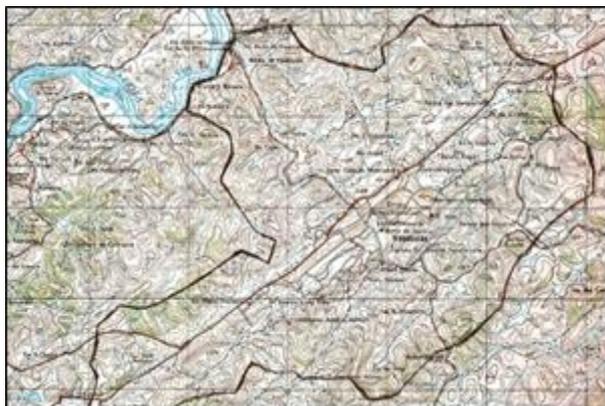
O Rio das Mortes, cuja nomenclatura é registrada no IBGE (Instituto Brasileiro de Geografia e Estatística)², pertence à Bacia Hidrográfica do Rio das Mortes, localizada no município de Vassouras – RJ. Formada principalmente pelos Rios das Mortes, Rio Bonito e de pequenos corpos d'água, a sub-bacia abrange uma área de aproximadamente 49,32 km² (Figura 1).

Figura 1.- Carta topográfica, escala 1:50.000, com a representação do limite da Bacia Hidrográfica do Rio das Mortes. Fonte: Diretoria de Geodésia e Cartografia – IBGE (1979)².

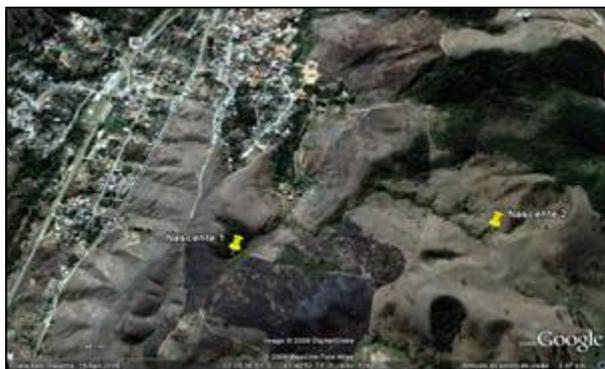
O Rio das Mortes é considerado o principal rio da sub-bacia, contudo só recebe este nome a partir da sua jusante (próximo ao bairro Matadouro). No entanto, é no bairro Mancusi que estão localizadas as suas principais nascentes. Neste local, é possível encontrar duas minas, conforme mostrado na figura 2, que se localizam em propriedades privadas e de donos diferentes. Estas fontes irão se juntar, para assim formarem o rio, que tem o seu percurso estendido por boa parte dos bairros Mancusi, Residência e Centro.

Figura 2. Nascentes do Rio das Mortes. Fonte: Google Earth (2009).

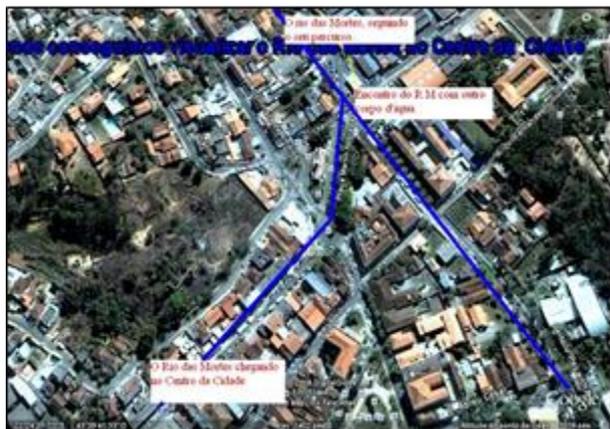
O médio curso abrange o trecho entre o centro da cidade, área onde encontrar-se relativamente uma intensa urbanização e concentração de atividades econômicas. É neste trecho que se pode analisar que o rio passou por grandes modificações, pois devido o desenvolvimento comercial do município, foi realizada a canalização do rio. Deste modo, o rio ficou fazendo o seu percurso por baixo das principais ruas da cidade, Av. Expedicionário Oswaldo de Almeida Ramos e Praça Martim Nóbrega (Figura 3).

Figura 3. Canalização do rio. Área de intensa concentração urbana. Fonte: Google Earth (2008).

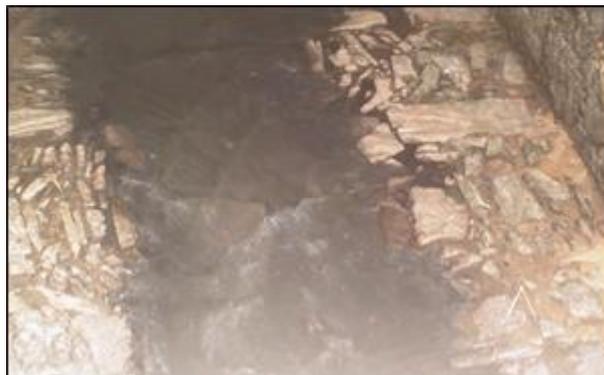
Na Figura 4 pode-se observar o rio passando no túnel localizado na Av. Expedicionário Oswaldo de Almeida Ramos (Broadway), um dos trechos onde o rio foi canalizado para desenvolver as atividades, sobretudo comerciais.

Figura 4. Túnel localizado na Av. Exp. Oswaldo de Almeida Ramos. Foto: Luciana dos Santos Felix (2009).

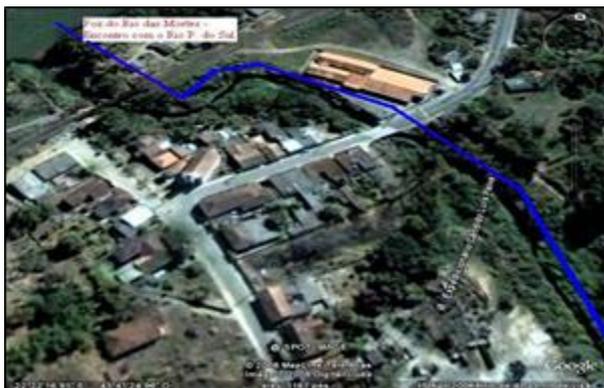
O baixo curso compreende o início do bairro Matadouro e vai até a sua foz no bairro Barão de Vassouras, onde encontrará o Rio Paraíba do Sul. Neste curso, as áreas próximas às margens possuem casas, mas uma boa parte do trecho ainda pode-se observar a presença de mata ciliar (Figura 5).

Figura 5. Foz do Rio das Mortes. Encontro com o Rio Paraíba do Sul. Fonte: Google Earth (2008).

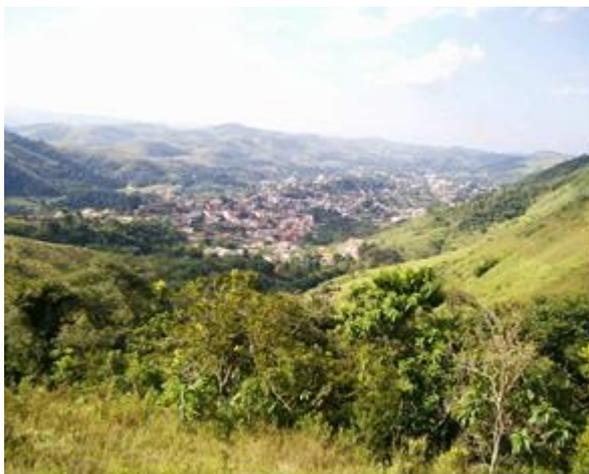
Figura 6. Local onde se localiza a nascente 1. Foto: Wilian B. Coelho de Souza (2009).

Com relação ao uso e ocupação do solo próximo às principais nascentes do rio observa-se a presença de cobertura vegetal, mas não o suficiente para a preservação do manancial e a conservação da qualidade da água como deveria ser. O tipo de vegetação presente no local é basicamente composta por gramíneas, pequenos arbustos com alguns trechos com vários estágios de erosão. É possível identificar também a compactação do solo, provavelmente gerada pela atividade agropastoril. Esse tipo de atividade acaba acarretando na redução do manancial, no escoamento superficial, assim como aumentar o índice de ocorrências de enchentes em toda extensão da bacia hidrográfica.

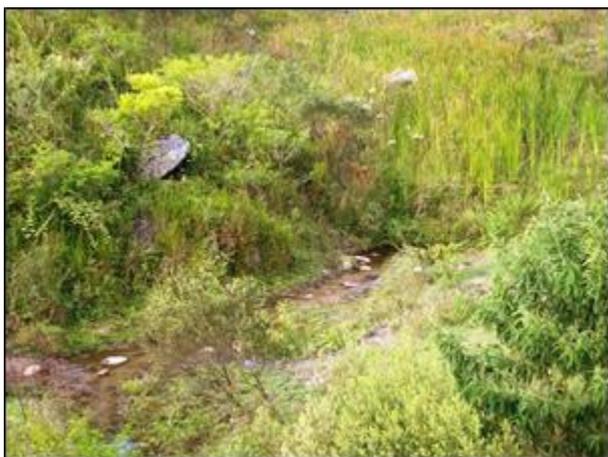
Figura 7. Nascente 2. Foto: Wilian B. Coelho de Souza (2009).

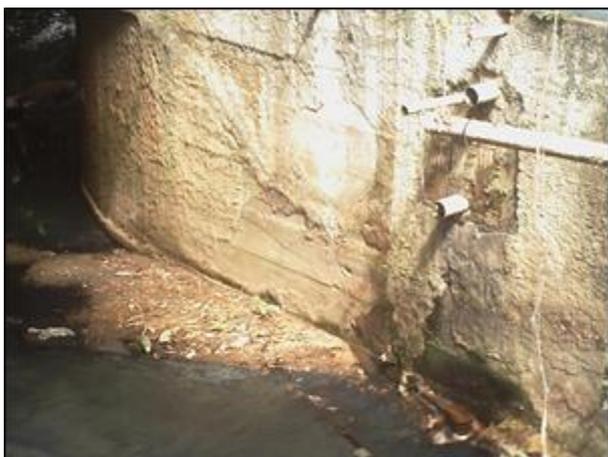
Figura 8. Construção próxima à margem do rio. Centro da Cidade. Foto: Luciana dos Santos Felix (2009).

Em poucos pontos próximos ao centro da cidade é possível visualizar o rio (Figura 8).

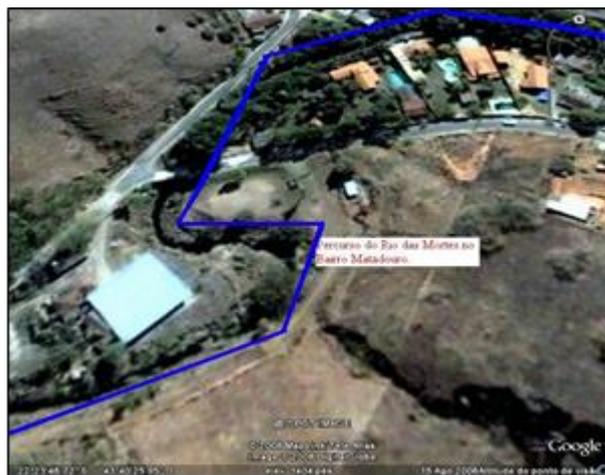
No entanto, a área ainda possuiu pequena cobertura vegetal, mas não o suficiente para preservar as encostas dos morros, que na sua maioria apresentam estágios de erosão, devido ao grande desmatamento provocado durante anos (Figura 9).

Figura 9. Percurso do Rio das Mortes no Bairro Matadouro. Fonte: Google Earth (2008).

Seria necessário nesta área um projeto de reflorestamento do morro, para a correta preservação do manancial.

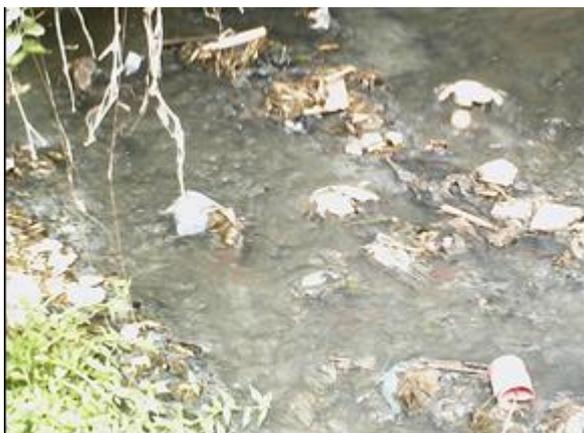
No trecho próximo ao centro da cidade, as pessoas se deparam com restos de lixo fixados no leito e nas mar-

gens do rio, observam também como o leito do rio está assoreado e impermeabilizado. Essa situação gera grandes impactos negativos na água e no solo o que contribui para deslizamentos, diminuição do canal do rio e enchentes, em vários pontos da cidade. A imagem é marcante sem contar, odor que é exalado durante o seu percurso (Figura 10).

Figura 10. Trecho do rio próximo à Av. Mal. Paulo Torres. Foto: Luciana dos Santos Felix (2009).

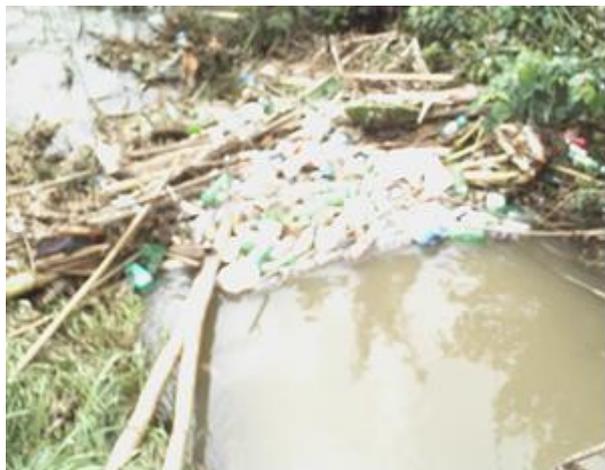
Em relação aos tipos de resíduos encontrados no rio pode-se enumerar vários ao longo dos meses de elaboração do trabalho. Foram encontradas garrafas pets, sacolas plásticas, copos descartáveis e até carcaças de animais mortos lançadas no baixo curso (Figura 11). A tonalidade barrenta da água também é ocorrência visualizada, provavelmente, se deve aos deslizamentos de encostas junto às margens do rio, provocado pelo desmatamento e pela retirada da cobertura vegetal.

Figura 11. Acumulo de lixo no rio. Fonte: Luciana dos Santos Felix (2009).

Logo, para mitigar tais práticas inadequadas realizadas próximo às margens do Rio das Mortes, é necessária a implantação de projetos que estejam voltados para a conscientização da população. Nestes projetos, devem ser abordados assuntos referentes à Educação Ambiental, a Coleta Seletiva do lixo e ou separação dos resíduos sólidos; o manejo adequado do uso e ocupação do solo, para evitar a ocupação desregular; o incentivo ao uso da fossa séptica e especialmente a construção da Estação de Tratamento de Efluentes (ECT) que seria de fundamental importância, pois provavelmente, os gastos gerados com o tratamento da água são custos altíssimos e que devem ser indagados.
