# TRATAMENTO ENDODONTICO DE MOLAR INFERIOR COM PRESENÇA DE NÓDULO PULPAR: RELATO DE CASO

## ENDODONTIC TREATMENT OF LOWER MOLAR WITH PULP NODE PRESENCE: CASE REPORT

## 2. RELATO DE CASO

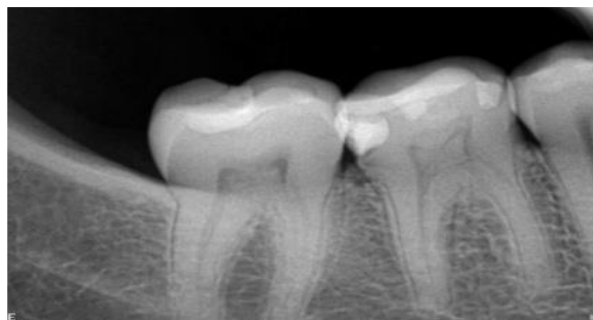
atenção no exame radiográfico, foi o completo preenchimento do espaço da câmara pulpar, por uma imagem radiopaca semelhante à dentina, sugerindo ser um extenso nódulo pulpar. (Figura 1).

**Figura 1.** Rx Inicial evidenciando a presença do nódulo.

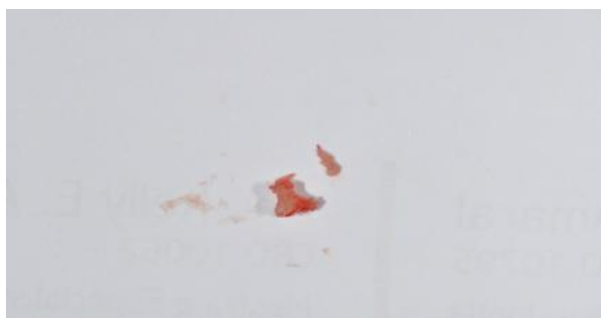
Foi realizado então profilaxia no elemento 46, anestesia por bloqueio e instalação do conjunto de isolamento absoluto. Para abertura coronária, utilizou-se a broca esférica diamantada 1014 (FKG Sorensen - Suíça). Outro fato que merece ser lembrado, que pela presença desse grande nódulo pulpar, não houve sensação de queda no vazio, característico desse grupamento dental. Localizado o nódulo pulpar em toda sua extensão, foi utilizado inserto ultrassônico específico para seu deslocamento e remoção E-5 HELSE (Ribeirão-Preto, Brasil), o aparelho de ultrassom utilizado foi o modelo Various (NSK-Japão), na potência de 30%. Devido ao tamanho, o nódulo pulpar teve que ser fragmentado em duas partes para ser removido da câmara pulpar (Figura 2).

**Figura 2.** Nódulo pulpar removido.

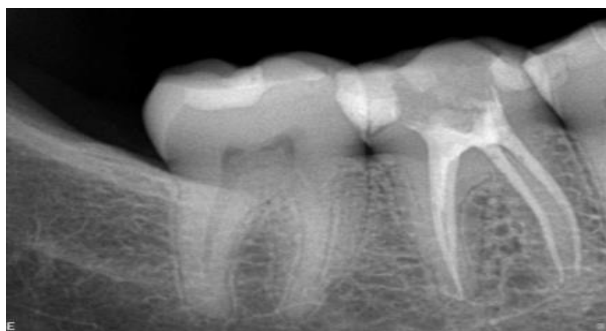
Após completo preparo biomecânico concluído, foi realizada a prova dos cones. A técnica de obturação foi a do cone único, utilizando-se o cone medium (META-Biomed - Korea). A secagem dos condutos foi realizada com pontas de papel absorventes calibradas (META-Biomed - Korea) e então foi levado o cimento ao interior dos canais. O cimento utilizado foi o AH Plus (Dentsply-Suíça). O corte dos cones foi realizado com a ponta de ultrassom E-10 (HELSE), na potência de 50%, e a compressão hidráulica foi realizada individualmente. A cavidade foi limpa com bolinha de algodão embebida em álcool, as embocaduras foram seladas com Coltosol (Coltene-Suíça) e a restauração do mesmo foi realizada com ionômero de vidro (Figura 3).

**Figura 3.** Tratamento endodôntico concluído
