# AVALIAÇÃO DO SISTEMA DE DRENAGEM DE ÁGUAS PLUVIAIS NA CIDADE DE COLORADO - PR

## EVALUATION OF THE FLUVIAL WATER DRAINAGE SYSTEM IN COLORADO CITY - PR

Dessa forma, analisou-se os elementos da rede de drenagem de um bairro na cidade de Colorado-PR (norte central paranaense) e foram discutidas possíveis melhorias.

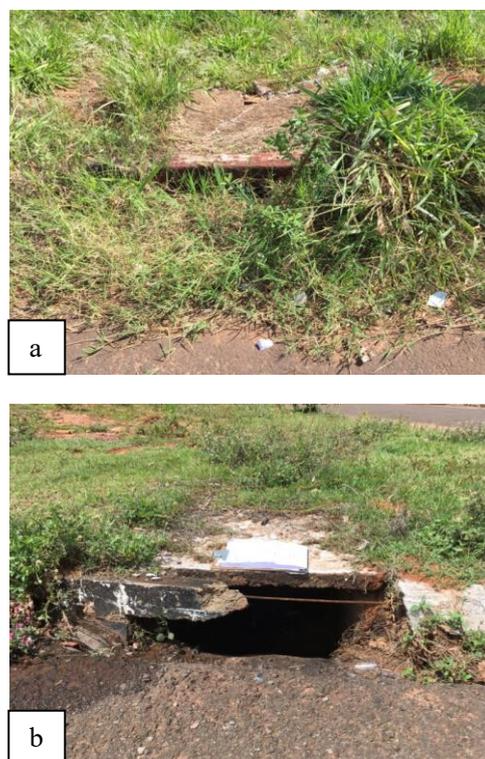
Com respeito às sarjetas, a pesquisa de campo apontou que todas estavam em conformidade, variando de 18 cm a 24 cm de largura. Apesar disso, observou-se casos em que há obstrução no trecho, dificultando sua capacidade de escoamento (Figura 1).

**Figura 1.a)** Obstrução na sarjeta da boca de lobo e **b)** Sarjeta com princípio de obstrução e meio-fio deteriorado na entrada da boca de lobo. Fonte: Elaborado pelo autor (2018)

Com relação aos meios fios e as sarjetas entende-se que as mudanças para que se tenha a conformidade com as normas vigentes são de pouco empenho financeiro por parte da administração. Isto porque é provável que exista somente a necessidade da realocação dos dispositivos e a remoção da vegetação encontrada.

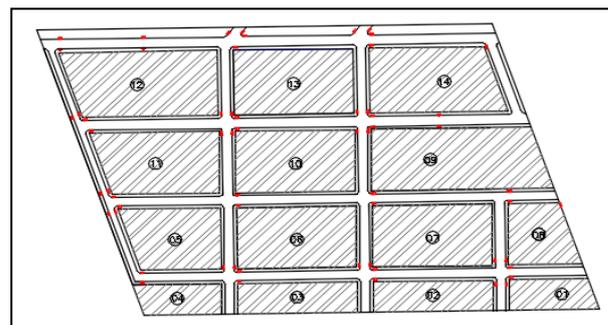
**Figura 2.** Mapeamento de locação das bocas de lobo. Fonte: Adaptado de Departamento de Obras Colorado – PR. (2012)<sup>4</sup>

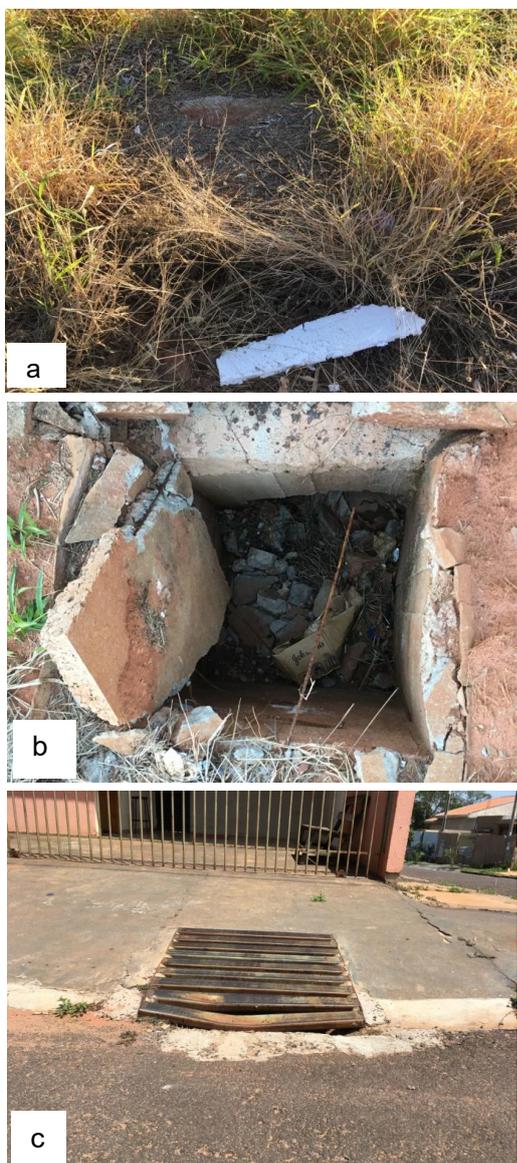
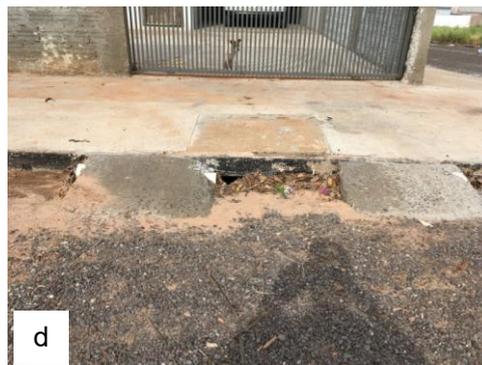
Apesar da conformidade em número e distância, pode-se observar que em todas as 60 unidades de bocas de lobo analisadas há resíduos, sejam eles: camadas de solo, folhas, galhos, plásticos, vegetação, etc. Observou-se também, que todas possuíam tampas modificadas ou estavam lacradas impedindo a remoção destas tampas para a limpeza destes resíduos. Dentre todas os dispositivos analisados 16,4% apresentavam algum tipo de prejuízo. Além disso, 24,6% apresentavam defeitos nas tampas sendo que em 6 unidades verificou-se a

ausência da tampa. Alguns exemplos podem ser observados na Figura 3.

**Figura 3.** Condições das bocas de lobo funcionamento: a) obstruções no acesso da boca de lobo b) obstrução da caixa e parte da tubulação c) danos à grade protetora d) obstrução no acesso por materiais e construção. **Fonte:** Elaborado pelo autor (2018)

Assim como para as sarjetas, foi verificado o excesso de material depositado nas bocas de lobo. O entupimento é um dos principais problemas no sistema de drenagem de águas urbana, ocasionado, principalmente, pela falta de limpeza e manutenção destes dispositivos (CREA-PR, 2016)<sup>2</sup>. A Norma DNIT 028/2004<sup>5</sup>, estabelece que a limpeza das bocas de lobo deverá ser feita de forma manual, utilizando pás com ângulo reto e ganchos ou em casos especiais com a utilização de maquinários. Durante o processo é necessário cuidar para que as estruturas do fundo e das paredes não sejam comprometidas.

A principal estratégia para a adequação, logo, para que o local tenha um bom escoamento das águas pluviais está na remoção dos entulhos depositados no sistema e na sua manutenção.

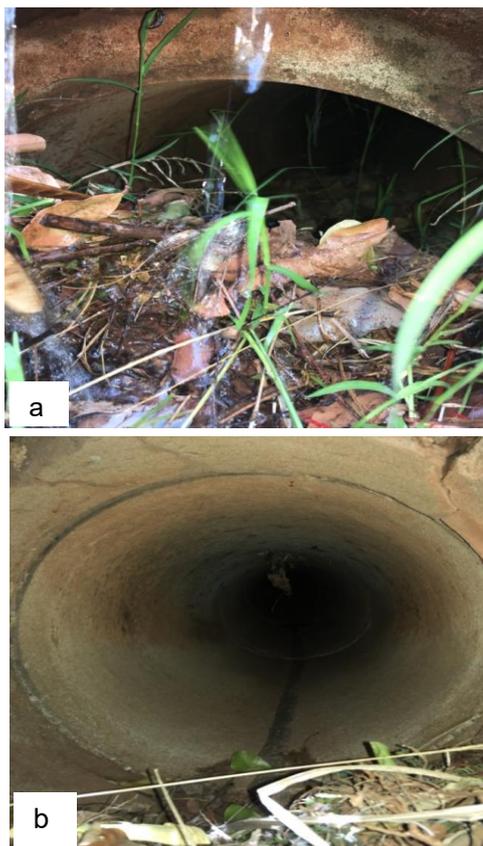
Com relação as galerias encontraram-se tubulações possuindo diâmetros de 40 cm a 80 cm, estas apontaram partes com sedimentos orgânicos e inorgânicos, presença de solo, detritos de construções e partes dos elementos que compõem os dispositivos de drenagem que foram carregados até o seu interior. A Figura 4 mostra exemplos do depósito de materiais nas tubulações.

**Figura 4.** Imagens tubulações rede de drenagem. **Fonte:** Elaborado pelo autor (2018).
