# AVALIAÇÃO DA ACESSIBILIDADE PARA PEDESTRES: ESTUDO DE CASO NAS IMEDIAÇÕES DE INSTITUIÇÃO DE ENSINO SUPERIOR DA CIDADE DE BEBEDOURO, SÃO PAULO

ACCESSIBILITY FOR PEDESTRIANS: A CASE STUDY IN THE SURROUNDINGS OF A HIGHER EDUCATION INSTITUTION IN BEBEDOURO, SÃO PAULO

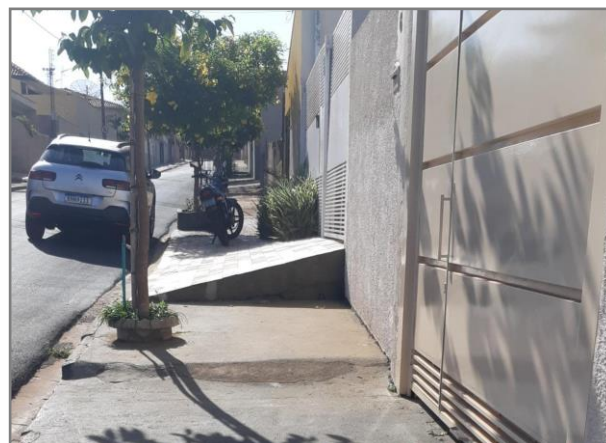
Para Inclinação transversal, 11 trechos ( $f = 25,60\%$ ) apresentaram valores inferiores a 3%, o que condiz com a condição A do AWS. No caso de RA, 32 trechos ( $f = 74,42\%$ ) apresentaram inclinação superiores a 3%. Novamente os ajustes realizados para o acesso de automóveis aos lotes influenciaram os resultados. Conforme a ABNT NBR 9050:2020, os ajustes de soleiras devem ser realizados dentro do lote, ou nas faixas de acesso em calçadas com mais de 2,00 metros

**Figura 3.** Trecho com inclinação transversal elevada devido a ajuste para acesso de veículos. **Fonte:** Elaborado pelos autores

Quanto aos indicadores relativos às Inclinações longitudinal e transversal, para sua melhoria, propõe-se uma reforma no revestimento afim de fazer a regularização das inclinações, ou em casos agravados, a retirada do pavimento e a correção no nível da calçada. É fundamental que se verifique a possibilidade de realizar os ajustes na soleira de acesso de veículos apenas dentro dos lotes.

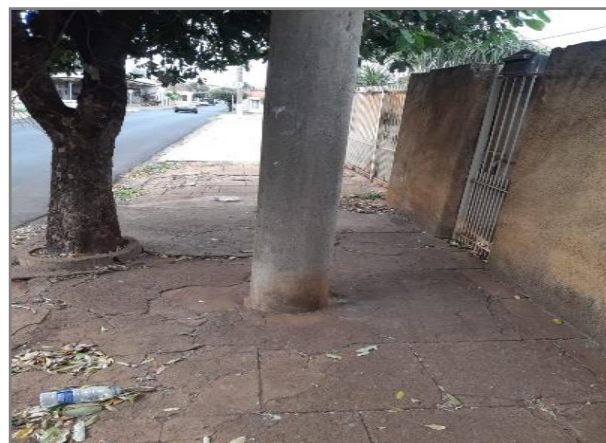
O indicador Faixa livre foi o segundo com o menor número de trechos acessíveis ( $n = 6$ ;  $f = 14\%$ ). O espaço público destinado a circulação de pedestres mostrou-se inadequado na maior parte dos espaços aferidos. Foram identificadas condições RA em 33 trechos ( $f = 76,74\%$ ), especialmente devido a postes posicionados no meio das calçadas e à existência de obstáculos como árvores, vasos e jardins. Ao todo, 4 trechos ( $f = 9,30\%$ ) apresentaram faixa livre igual ou menor a 60 cm de largura, o que condiz com a condição de Inacessibilidade.

**Figura 4.** Trecho com limitação da faixa de circulação devido à instalação de poste do centro da calçada. **Fonte:** Elaborado pelos autores.

Visando melhorar o desempenho dos trechos quanto ao indicador Faixa livre, aconselha-se que os postes sejam reinstalados junto às guias, na faixa de serviço. Já árvores que limitem a circulação devem ser removidas, sendo sugerido o plantio, considerando as normas técnicas aplicáveis, apenas em locais em que haja espaço para tal, também na faixa de serviço. Ademais, sugere-se que jardins e vasos sejam colocados dentro das dependências dos lotes.

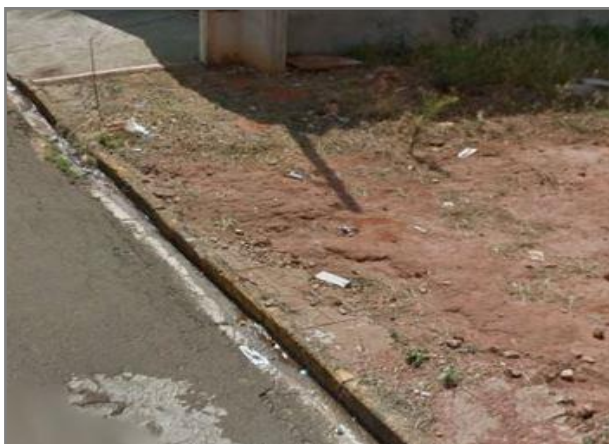
Quanto ao Revestimento das calçadas, a maioria dos trechos ( $n = 23$ ;  $f = 53,50\%$ ) se enquadraram no cenário relativo à condição A do AWS (superfície não trepidante, regular e firme). No que diz respeito às condições inadequadas à normatização, foram identificados 19 trechos ( $f = 44,20\%$ ) com restrição de acessibilidade (RA) e um trecho inacessível (I) ( $f = 2,33\%$ ), ou seja, ausente de pavimentação. Relata-se que foi comum a identificação de calçamentos com trepidações, rachaduras e escorregadios.

**Figura 5.** Trecho com ausência de revestimento no calçamento.  
**Fonte:** Elaborado pelos autores

Para o indicador Revestimento do piso, sugere-se a correção dos problemas identificados. Isso pode ser realizado a partir do reparo de trincas, no caso de pavimento construído em material adequado, como concreto, ou por meio da retirada do pavimento para reconstrução de calçamento firme, regular e antiderrapante, caso tenha sido utilizado material inadequado, como nos casos em que foi utilizado pavimento intertravado com arestas chanfradas (infraestrutura trepidante).

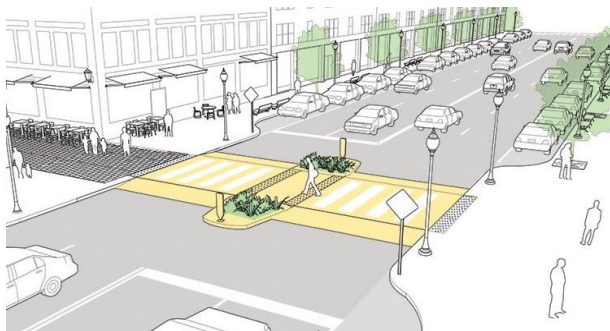
**Figura 7.** Representação de travessia elevada para pedestres. **Fonte:** NACTO (2013)<sup>16</sup>

Para o indicador Travessias, propõe-se a construção de rebaixamentos de calçadas ou a reforma no caso de dispositivos já existentes, porém inadequados, visando garantir o pleno acesso de todos, especialmente no caso de P.C.R. Contudo, vista às características do espaço avaliado, considerando a proximidade de um polo gerador de tráfego relevante, sugere-se que seja avaliada, também a construção de travessias elevadas

(Figura 7). Por permitir a travessia dos pedestres em nível, o dispositivo é ainda mais seguro. Tais intervenções, juntamente com outras já previstas, devem seguir os parâmetros fixados pela ABNT NBR 9050:2020<sup>7</sup>.

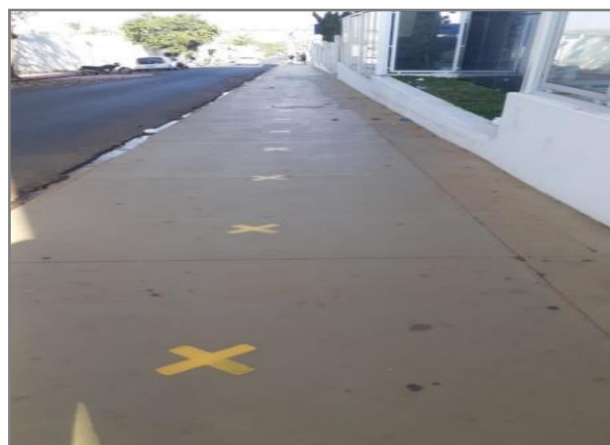
As Figuras 8 e 9 mostram o aspecto do trecho correspondente à face nordeste do quarteirão ocupado pelo edifício principal da IES, ao qual foi atribuída a condição A, após aplicação do AWS. Entende-se, portanto, que tal espaço possa ser utilizado, inclusive, como um padrão para a realização de intervenções em outros trechos.

**Figura 8.** Trecho identificado como acessível: presença de piso regular, construído em concreto (material firme e antiderrapante), sem obstruções. **Fonte:** Elaborado pelos autores

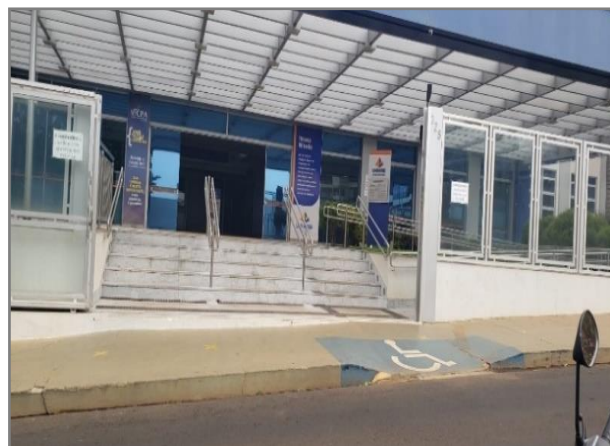
**Figura 9.** Trecho identificado como acessível: presença de rebaixamento de calçada para passagem de PcD. **Fonte:** Elaborado pelos autores
