# AVALIAÇÃO DE ESPAÇOS CICLÁVEIS NA CIDADE DE CIANORTE, PARANÁ

## EVALUATION OF CYCLING SPACES IN CIANORTE TOWN, PARANÁ

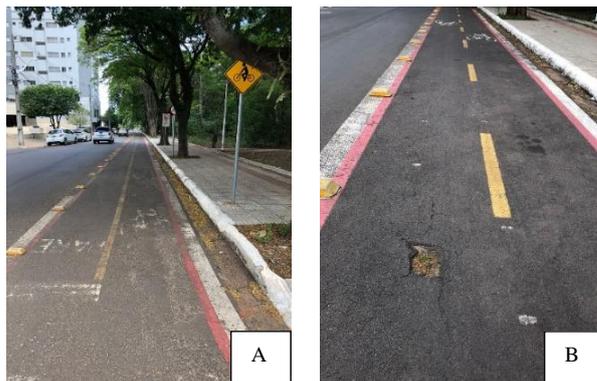
A Figura 2 exemplifica local em que foi observado defeito no pavimento e outro em que há desgaste na sinalização horizontal. Tais problemas condicionaram conformidades parciais (CP) ao trecho, segundo itens 2.2 e 3.2, respectivamente.

**Figura 2.** Exemplos de problemas identificados no trecho 1: desgaste na pintura da sinalização horizontal (A) e presença de buracos no pavimento (B). Fonte: Elaborado pelos autores

Especificamente para o trecho 1, é essencial que sejam realizados reparos ao longo de toda a sua extensão, considerando a presença de buracos e ondulações no revestimento. Também, é importante realizar nova pintura da sinalização horizontal que atualmente encontra-se desgastada. Para o trecho 2, além de consertar defeitos no pavimento, sugere-se plantar árvores que proporcionem adequado sombreamento. Essa ação deve estar em conformidade com a legislação e normas técnicas aplicáveis.

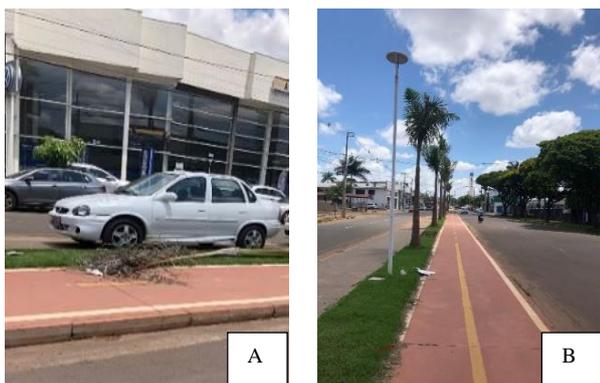
A Figura 3 mostra o registro de dois problemas observados: obstrução de parte do trecho devido à queda de folha de uma palmeira e ausência de sombreamento adequado. Tais condições impossibilitaram a atribuição de Conformidade aos itens 1.5 e 5.2, nessa ordem.

**Figura 3.** Exemplos de problemas identificados no trecho 2: folha de palmeira obstruindo parcialmente o trecho (A) e ausência de sombreamento adequado (B). **Fonte:** Elaborado pelos autores.
