# MANEJO DE UM DENTE TRAUMATIZADO COM LESÃO PERIAPICAL E ESCURECIMENTO DA COROA DENTÁRIA: RELATO DE CASO

## MANAGEMENT OF A TRAUMATED TOOTH WITH PERIAPICAL LESION AND DARKENING OF THE DENTAL CROWN: CASE REPORT

BRENO NAVACCHIO BRAMBILLA<sup>1</sup>, LARISSA RODRIGUES CRUVINEL<sup>1</sup>, SAMUEL DOS REIS<sup>2</sup>, KELLY FIRMINO BRUNO<sup>3</sup>, ANA LETÍCIA DAHER ROSA MOREIRA<sup>4</sup>, RAFAEL ARAÚJO CÂMARA<sup>4</sup>, MAYKELY NAARA MORAIS RODRIGUES<sup>3\*</sup>

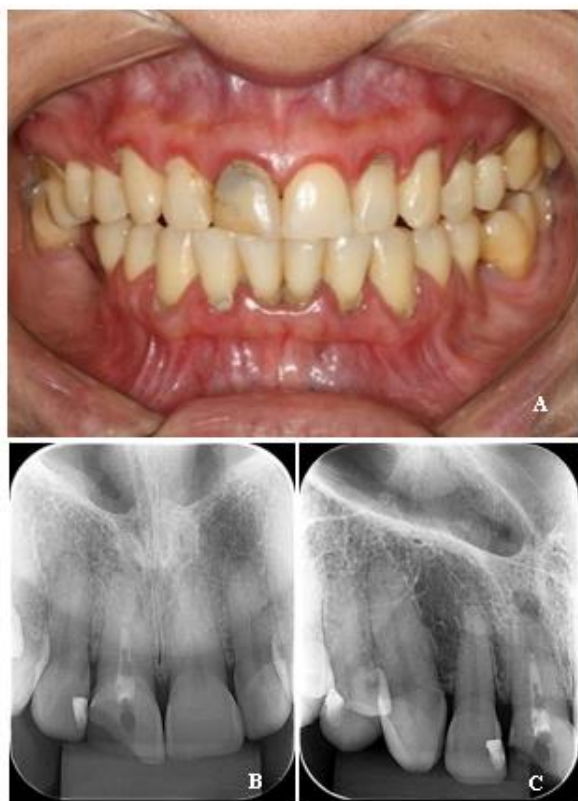
**Figura 1:** (A) Aspecto intraoral inicial; (B) Radiografia periapical região dos incisivos; (C) Radiografia periapical região de canino.

Ao realizar o exame clínico, notou-se severo escurecimento da coroa dentária especialmente no terço médio e cervical (Figura 1A). Ao teste de sensibilidade pulpar a frio realizado com gás refrigerante Confrio Resfri Spray (DCMA, São Paulo, Brasil) obteve-se resposta negativa, assim como nos testes de percussão e palpação. Após a realização da radiografia periapical em região de incisivos centrais foi possível verificar a presença de tratamento endodôntico prévio, com falhas no preenchimento do material obturador do dente 11

(Figura 1B), e na radiografia em região de canino foi possível identificar a presença de rarefação periapical circunscrita ao ápice radicular (Figura 1C), indicando persistência da infecção.

Mediante os achados clínicos e radiográficos estabeleceu-se como diagnóstico periodontite apical assintomática, sendo proposto como plano de tratamento raspagem periodontal, retratamento endodôntico, instalação do retentor intracanal de fibra de vidro, clareamento dentário e confecção de coroa de porcelana. O tratamento foi autorizado por meio do termo de consentimento livre e esclarecido (TCLE).

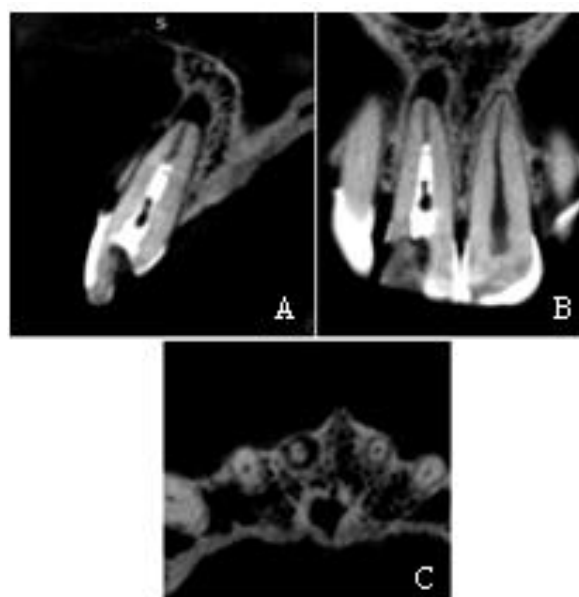
Na tomografia computadorizada de feixe cônico (TCFC) observou-se a presença de material hiperdenso aquém do comprimento de trabalho e lesão perirradicular circunscrita ao ápice se estendendo para a face vestibular e palatina (Figura 2).

**Figura 2.** Tomografia constatando lesão perirradicular circunscrita ao ápice nos cortes sagital (A); frontal (B) e axial (C).

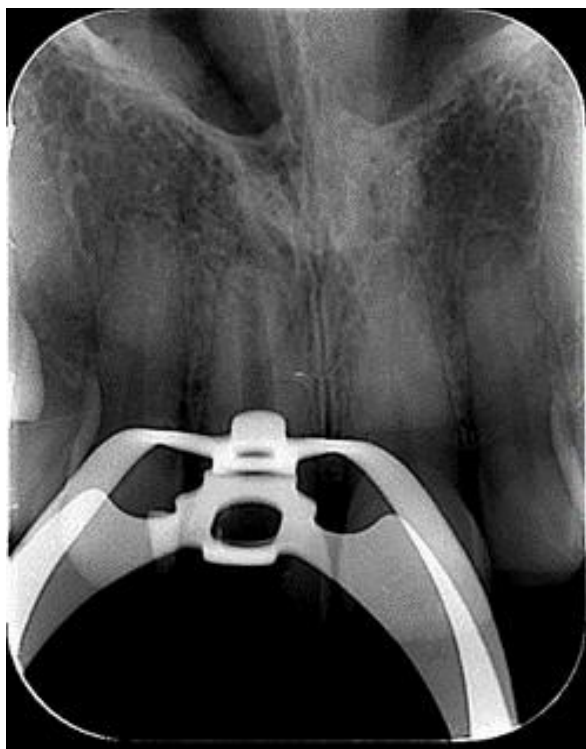
**Figura 3.** Radiografia periapical transoperatória do dente 11 confirmando a total remoção do material obturador.

Em decorrência da complexidade de remoção do mesmo, pelo risco de perfuração lateral da raiz, todo o procedimento foi executado sob magnificação com o microscópio operatório (Alliance Microscopia, São Paulo, Brasil) e insertos ultrassônicos E2D e Finder (Helse Ultrasonic, São Paulo, Brasil) acoplados em ultrassom Satelec Newtron P5 XS (Acteon, São Paulo, Brasil) (Figura 3).

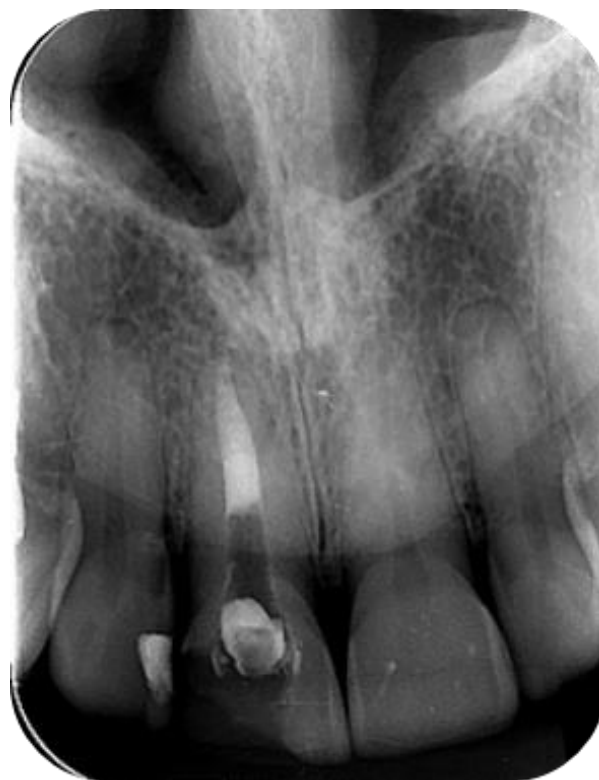
**Figura 4.** Radiografia periapical do dente 11 após obturação do canal radicular e preparo para pino de fibra de vidro.

Visto que o dente iria ser reabilitado com pino e coroa, na mesma sessão realizou-se o preparo para pino, com desobturação de metade da raiz (Figura 4). O canal foi selado com bolinha de algodão, cimento restaurador provisório (Villevie, Nova Brasília – Joinville, SC, Brasil) e cimento de ionômero de vidro Maxxion R A3 (FGM Dental Group, Joinville, SC, Brasil).

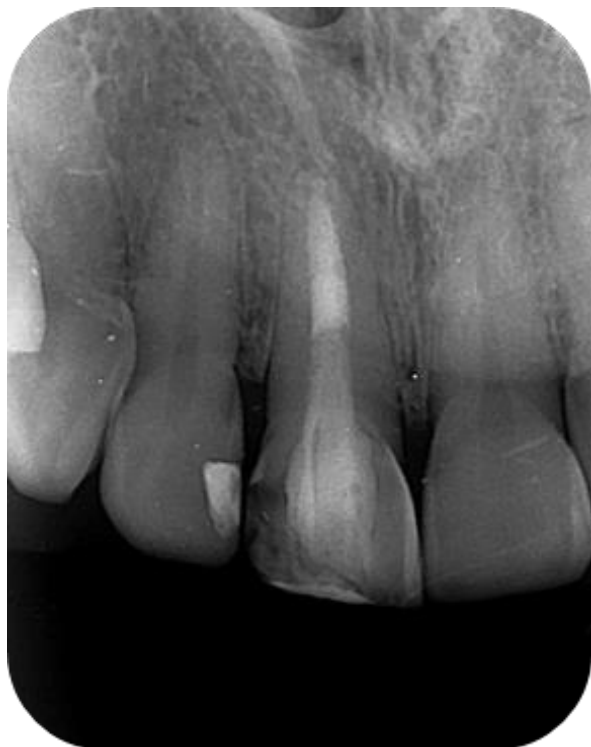
**Figura 5.** Radiografia periapical após a instalação do pino de fibra de vidro e confecção do núcleo de preenchimento.

Uma vez finalizado o tratamento endodôntico procedeu-se com o início da reabilitação protética, mediante a instalação do pino de fibra de vidro. Para tanto utilizou-se pino #Exacto1 (Angelus, Paraná, Brasil) reanatomizado com resina composta e cimentado com cimento resino dual Allcem CORE cor A1 (FGM

Dental Group, Joinville, SC, Brasil), além da construção do núcleo de preenchimento com resina composta FORMA™ cor A2 (Ultradent Products, EUA) (Figura 5).

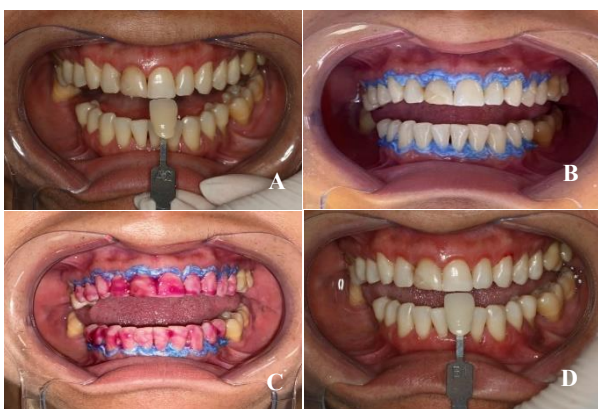
**Figura 6:** (A) Teste de cor com escala VITA CLASSICAL® (A2); (B) Proteção da mucosa gengival; (C) Aplicação do gel clareador; (D) Aspecto final - Teste de cor com escala VITA CLASSICAL® (B1).

Posterior à instalação do pino realizou-se clareamento dentário associado. No consultório foi utilizado gel clareador Whiteness HP (FGM Dental Group, Joinville, SC, Brasil) à base de peróxido de hidrogênio na concentração de 35% (Figura 6). Para o clareamento caseiro foi utilizado o gel Whiteness Perfect (FGM Dental Group, Joinville, SC, Brasil) à base de peróxido de carbamida na concentração de 22%.

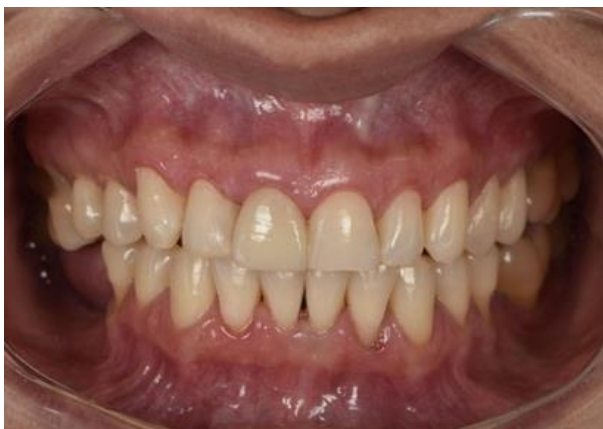
**Figura 9.** Aspecto final dentes em oclusão.

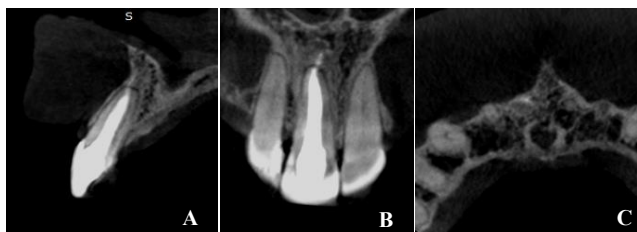
Na preservação endodôntica de 12 meses foi possível notar reparo completo da lesão periapical, configurando êxito ao tratamento proposto (Figura 10).

**Figura 10.** Tomografia de preservação do dente 11: (A) Corte Sagital; (B) Corte Frontal; (C) Corte Axial.
