ELABORAÇÃO DE PLANO DE MANUTENÇÃO PARA EDIFICAÇÃO COMERCIAL EM USO, ATRAVÉS DE PLATAFORMA ONLINE: ESTUDO DE CASO

PREPARATION OF MAINTENANCE PLAN FOR COMMERCIAL BUILDING IN USE, THROUGH ONLINE PLATFORM: CASE STUDY

JULIANA MOLINARI COSTA¹, GABRIEL XAVIER JORGE²

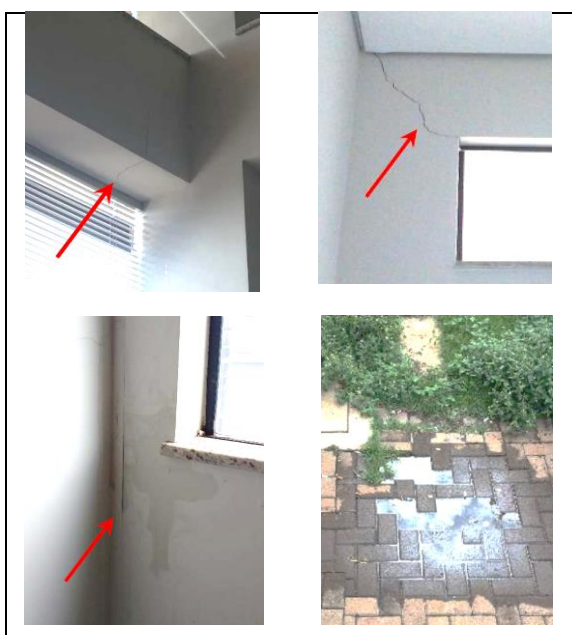
Figura 4. Registros fotográficos das anomalias. Fonte: Os autores

A seguir, na Figura 4, são apresentadas fotografias que ilustram algumas das anomalias mencionadas na Figura 3.

Considerando as anomalias apresentadas nas Figuras 03 e 04, de modo geral é possível classificar o estado de conservação (Ec) da edificação como “necessitando de reparos simples a importantes”, conforme a Figura 1 do estudo de valores de edificações de imóveis urbanos elaborado pelo IBAPE/SP em 2019¹⁵.

Dessa forma, é necessário a realização de levantamentos do tipo "as built" de caixas e tubulações, bem como a realização de testes de estanqueidade do sistema hidráulico, com vistas a possibilitar o diagnóstico e especificação assertiva dos serviços de recuperação da capacidade de carga das fundações, uma vez que há indícios de percolação de líquidos no solo.

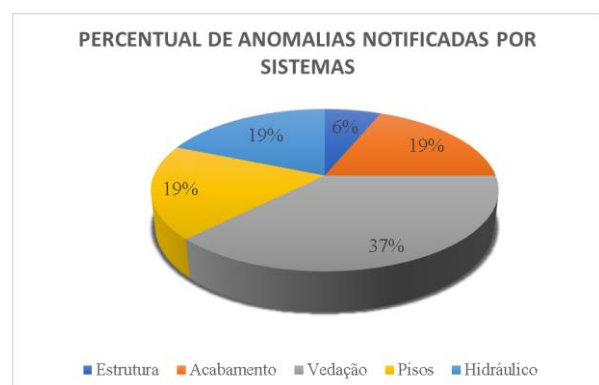
Figura 5. Distribuição percentual de anomalias por sistemas. Fonte: Os autores (2023)

Diante do levantamento das anomalias existentes no imóvel, verificou-se que o maior percentual se encontra localizado nos sistemas de vedações, atingindo até 37% do total de anomalias notificadas, seguidas dos outros percentuais de 19% para os sistemas de revestimento de piso, acabamento e hidráulico e com menor percentual para o sistema de estrutura atingindo 6%, conforme apresentado na Figura 5, a seguir:

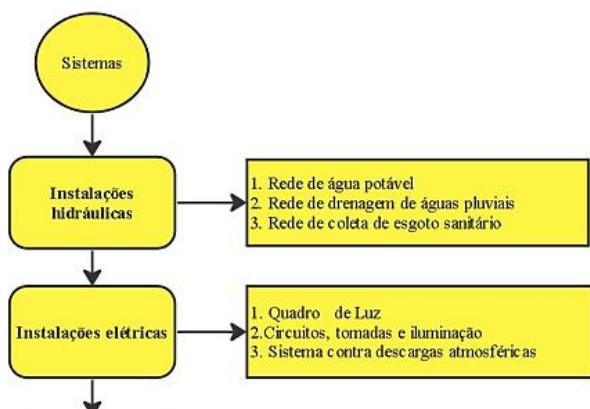
Figura 7. Relação dos sistemas constituintes da edificação. Fonte: Os autores (2023)

Diante disso, foi realizada a caracterização dos sistemas constituintes da edificação, com vistas a auxiliar na elaboração do plano de manutenção, sendo estes apresentados nas Figuras 7 e 8, na sequência:

Diante disso, observa-se nas Figuras 07 e 08 os sistemas que constituem a edificação e que deverão ser

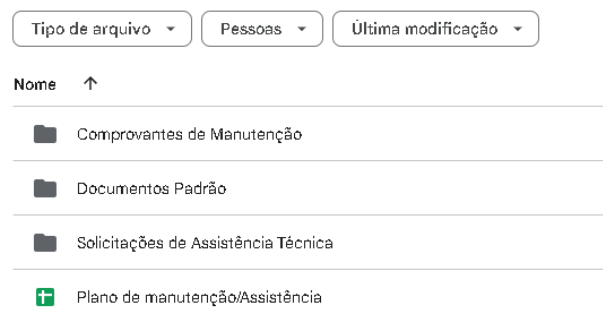
Figura 10. Estrutura de organização de pastas e arquivos via plataforma Google Drive. **Fonte:** Os autores (2023)

Conforme apresentada na Figura 9, com vistas a auxiliar a visualização da aplicação destas plataformas e considerando que o proprietário possui diversos imóveis, poderá ser criado uma pasta na plataforma do Google Drive e está será compartilhada individualmente com cada locatário, sendo constituída por três subpastas e uma planilha do Google, conforme apresentada na Figura 10 a seguir:

Com relação à planilha do Google identificada na Figura 10 como “Plano de manutenção/Assistência”, nesta estará contida duas abas, sendo a primeira relacionada à manutenção preventiva e a segunda aba se refere ao controle de solicitação de assistência técnica.

Os registros referentes aos e-mails de solicitação de assistência, bem como a ficha de atendimento contendo eventuais comprovantes de serviços de terceiros ou notas fiscais, estas deverão ser anexadas no Google Drive na subpasta “Solicitações de Assistência Técnica”, conforme apresentada na Figura 10.
