REABILITAÇÃO ESTÉTICA EM DENTES ANTERIORES DE PACIENTE JOVEM - ABORDAGEM INTEGRADA COM PINOS DE FIBRA DE VIDRO E TRATAMENTO ENDODÔNTICO: RELATO DE CASO

AESTHETIC REHABILITATION IN ANTERIOR TEETH OF A YOUNG PATIENT - INTEGRATED APPROACH WITH FIBERGLASS PIN AND ENDODONTIC TREATMENT: CASE REPORT

GABRIEL GUIMARÃES DOS ANJOS¹, JÚLIA RIEFFEL FRANCO CESAR¹, DANIELA TAVARES TAGUATINGA^{2*}

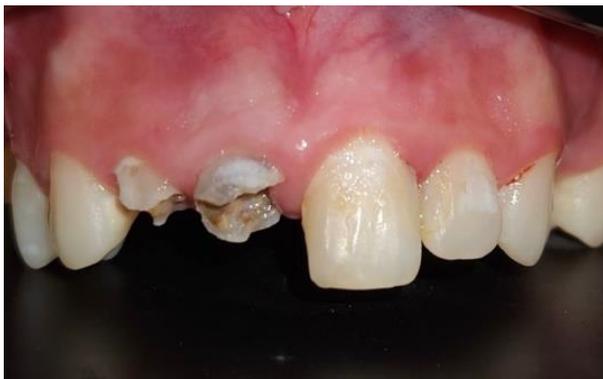
Paciente do gênero feminino, 14 anos de idade, compareceu com seu responsável a Clínica Integrada da Faculdade Sulamérica insatisfeita com a estética dos dentes anteriores superiores. Durante a anamnese foi observado uma perda da coroa dentária dos elementos 11 e 12 (Figura 1). Foi realizado um exame clínico inicial, e averiguou-se um extensa destruição coronária e uma exposição do tratamento endodôntico do elemento 11.

Figura 1. Aspecto clínico dos dentes 12 e 11. **Fonte:** os autores.

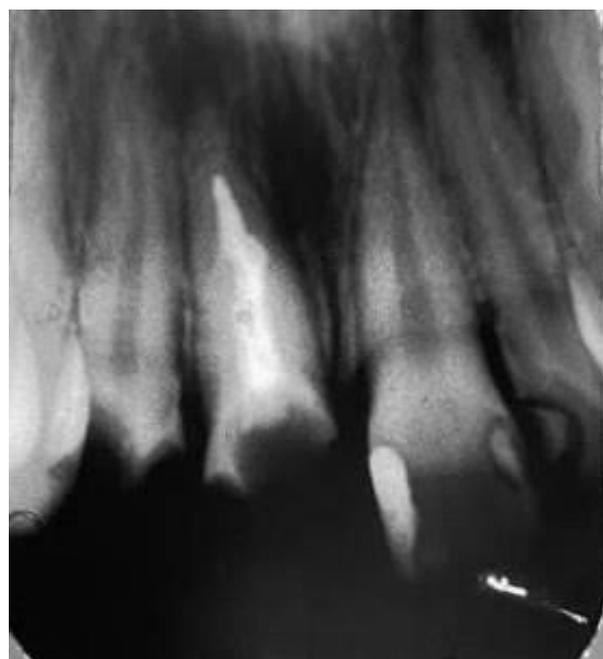
No exame radiográfico foi possível observar a extensão da destruição coronária nos elementos 11 e 12, trepanação do elemento já obturado e restauração insatisfatória no elemento 21. Sendo assim, foi visualizada a consequente necessidade de instalação de retentores intrarradiculares, optando-se pelo retratamento endodôntico do elemento 11 e o tratamento endodôntico do elemento 12 (Figura 2).

Figura 2: Radiografia inicial. **Fonte:** os autores.

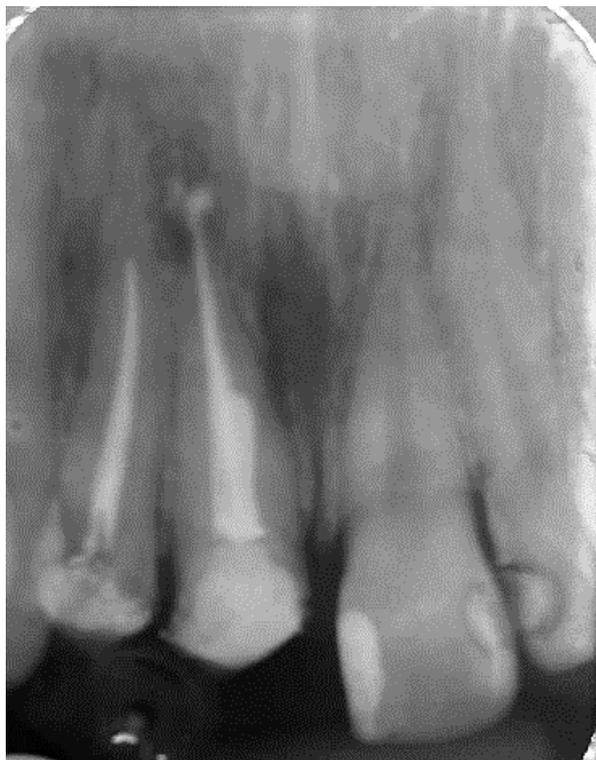
Figura 3: Radiografia final. **Fonte:** Os autores.

A obturação do canal radicular foi executada pela técnica do cone único #45.05 (Easy Equipamentos Odontológicos, Belo Horizonte, Brasil) com calibração da ponta em #50 e cimento endodôntico biocerâmico MTA Fillapex (Angelus, Paraná, Brasil).

Para a preservação dos elementos dentários tratados, realizou-se a manipulação de Ionômero de Vidro Restaurador (Riva Light Cure – SDI, Austrália, Oceania) para selamento coronário entre sessões e feita uma radiografia periapical para verificação dos condutos obturados. (Figura 3).

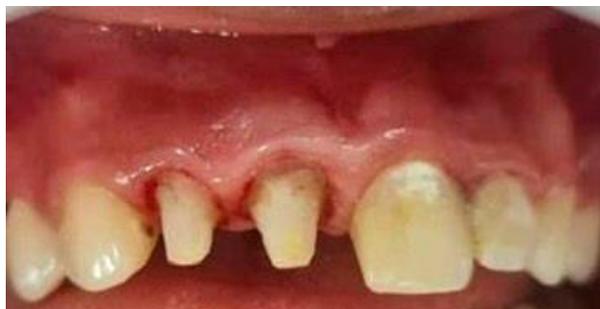
Figura 4: Preparo realizado para coroa provisória. **Fonte:** os autores.

Em uma segunda sessão foi realizada a desobturação de 2/3 do tamanho total dos elementos 11 e 12 para iniciar os preparos de instalação dos pinos de fibra de vidro (Exacto – Angelus, Londrina, Paraná). Foi utilizado pinos de tamanho 1 e realizado a cimentação com Cimento Resinoso Dual Allcem Corpo Duplo

(FGM, Joinville, Santa Catarina) seguindo a reanatomização dos elementos dentários.

E posteriormente realizado o preparo para a coroa dos dentes 11 e 12 (Figura 4). Foi confeccionado também, o provisório com dente de estoque PopDent Anterior Superior (DentBras, Pirassununga, São Paulo) e feita a cimentação com Cimento Provisório Provisory (Maquira, Maringá, Paraná). (Figura 5)

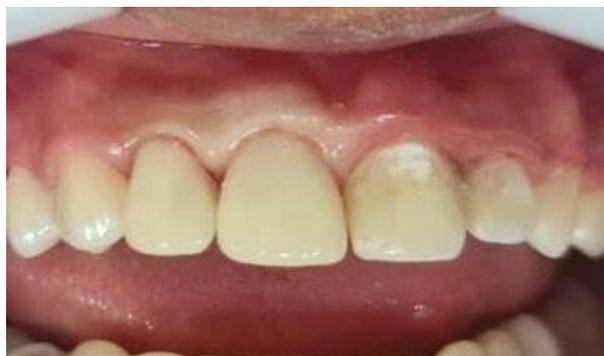
Figura 5: Coroas provisórias instaladas. **Fonte:** os autores.
