# RETRATAMENTO ENDODÔNTICO DE INCISIVO LATERAL SUPERIOR COM PERFURAÇÃO RADICULAR: RELATO DE CASO

## ENDODONTIC RETREATMENT OF UPPER LATERAL INCISOR WITH ROOT DRILLING: CASE REPORT

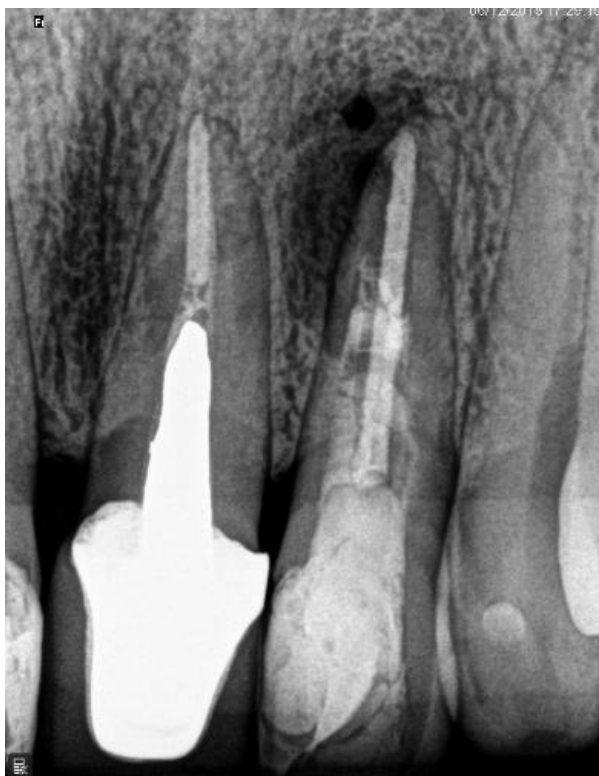
**Figura 1.** Radiografia inicial. **Fonte:** Os autores.

observou-se imagem radiopaca na região coronária sugestiva de material restaurador definitivo (Figura 1), além de raiz com paredes finas e amplo canal radicular com tratamento endodôntico realizado, porém com imagens radiolúcidas envolvendo o material obturador sugestivas de espaços vazios. Na região periapical havia rarefação óssea difusa no 22 se estendendo do ápice radicular ao terço médio mesial da raiz.

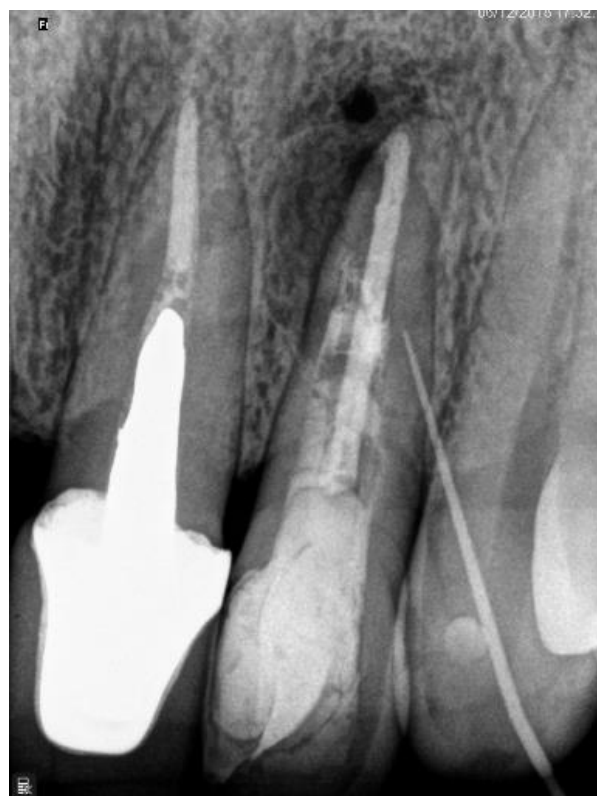
**Figura 2.** Rastreamento de Fistula. **Fonte:** Os autores.

Foi realizado rastreamento de fistula, com cone de guta percha se direcionando para raiz do dente 22 (Figura 2). Após avaliação clínica e radiográfica a hipótese diagnóstica foi abscesso dento alveolar crônico e o tratamento proposto para o mesmo foi reintervenção endodôntica.

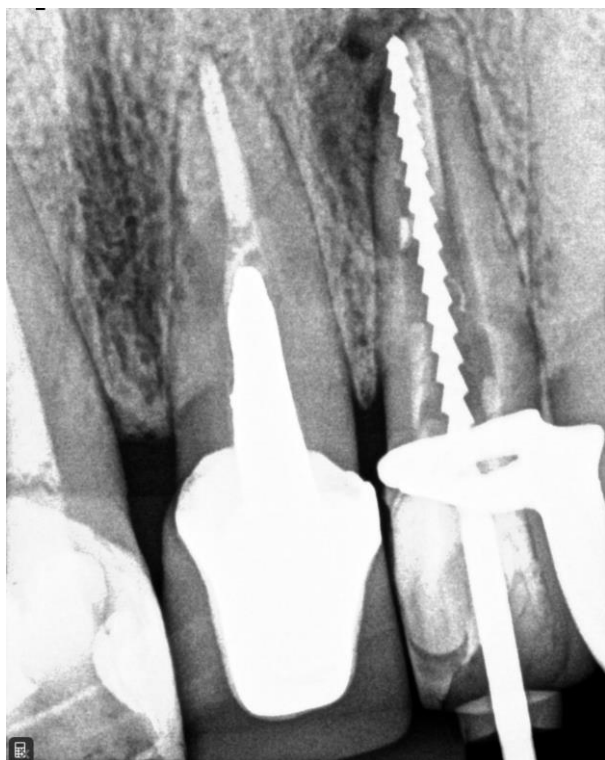
**Figura 3.** Odontometria Radiográfica. **Fonte:** Os autores.

Após tentativa de odontometria eletrônica, sem sucesso, através de localizador apical propex II (Dentsply, São Paulo, Brasil), foi realizada odontometria radiográfica com lima hedstroem nº 80 (Dentsply, São Paulo, Brasil) posicionada em 23mm, adotando como referência a borda incisal (Figura 3). No exame de odontometria radiográfica foi possível observar resíduos de material obturador nas paredes do canal. Além disso, a lima estava em uma posição para-apical direcionada para a região mesial denotando um rasgo lateral da raiz nessa região que coincidia com a localização da lesão periapical.

A realização da odontometria eletrônica não foi possível devido a oscilação de leitura do localizador foraminal. Isso pode ter ocorrido, porque na porção apical da raiz havia um rasgo lateral e presença de tecido de granulação nessa região. Injúrias à raiz comprometem o padrão anatômico normal, interferindo na sinestesia quando da utilização do localizador apical para mensuração do comprimento real do dente<sup>13,14</sup>.

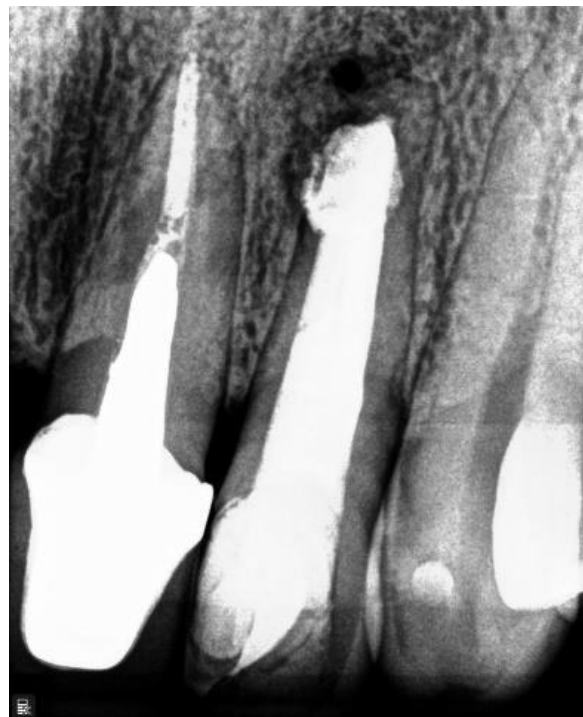
**Figura 6.** Proservação 7 meses. **Fonte:** Os autores.

percussão vertical e horizontal e ausência de desconforto à palpação apical. Ao exame radiográfico, observou-se redução da radiolusência periapical (Figura 6). Ao retornar com 24 meses, a paciente permanecia assintomática. Ao exame radiográfico, observou-se considerável formação óssea periapical (Figura 7).

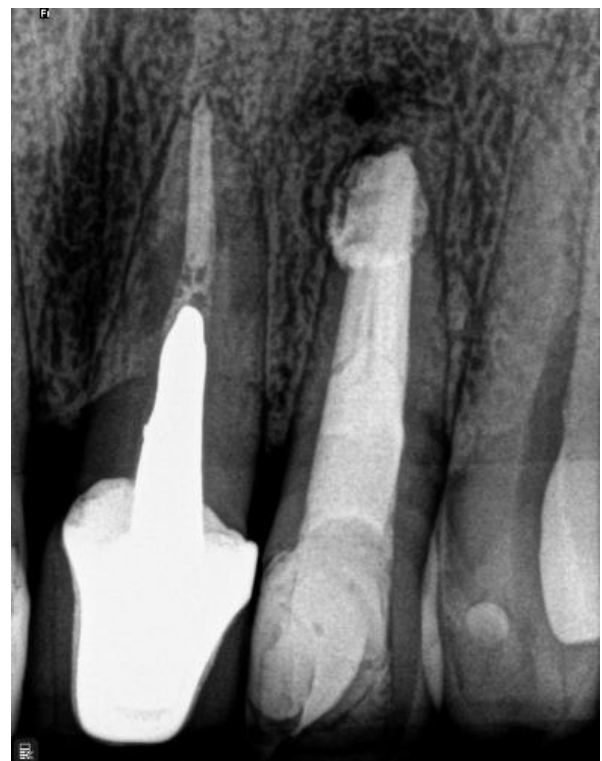
**Figura 8.** Proservação 36 meses. **Fonte:** Os autores.

Com 36 meses, a paciente continuava sem sinais e sintomas de infecção. Ao exame radiográfico, observou-se região periapical com aspectos normais sendo possível observar o espaço do ligamento periodontal apical bem definido e regular que denota sucesso do tratamento proposto (Figura 8).
