# AVALIAÇÃO DA QUALIDADE DA ÁGUA EM ÁREA DEGRADADA E SUA CLASSIFICAÇÃO ECOLÓGICA

## EVALUATION OF WATER QUALITY IN DEGRADED AREAS AND ITS ECOLOGICAL CLASSIFICATION

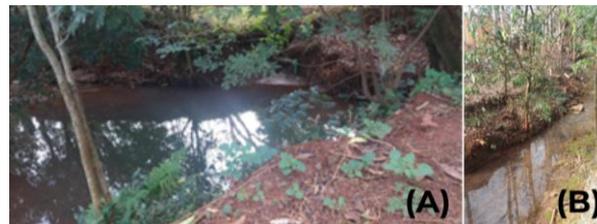
**Figura 1** – Imagens do lajeado estudado (analisado). **Fonte:** Autoras, 2025.

O local analisado consta nas coordenadas "27°46'44.2"S 54°14'26.3"W" e pode ser visualizado na Figura 1.

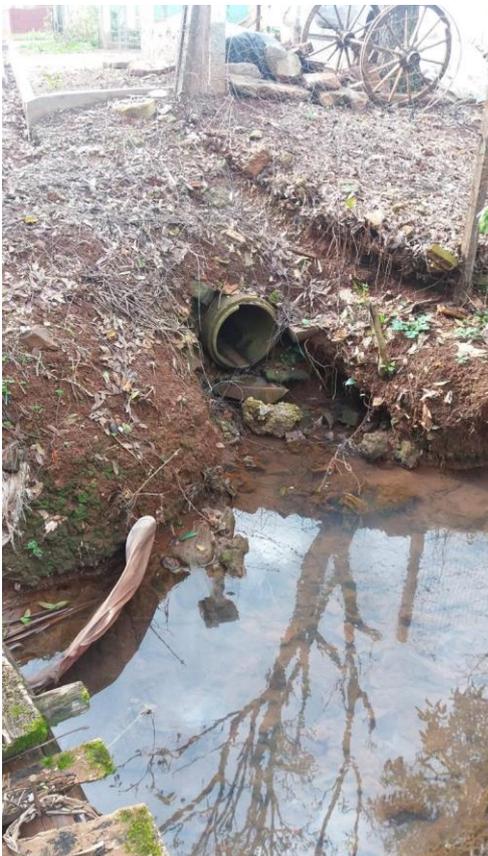
Figura 2 – Lajeado 3. Fonte: Autoras, 2025

Fatores antrópicos correspondem a influência humana sobre o local ou área, que gera um impacto ao meio ambiente. Na Figura 2 pode ser visto uma entrada de esgoto, sem nenhuma forma de pré-tratamento, diretamente no curso do rio, assim, gerando o descarte de efluentes e a poluição direta sobre a água.

Assim, os dados obtidos reforçam a necessidade de intervenções integradas, que considerem o saneamento básico, a restauração ecológica e a educação ambiental da população local, visando à recuperação gradual do

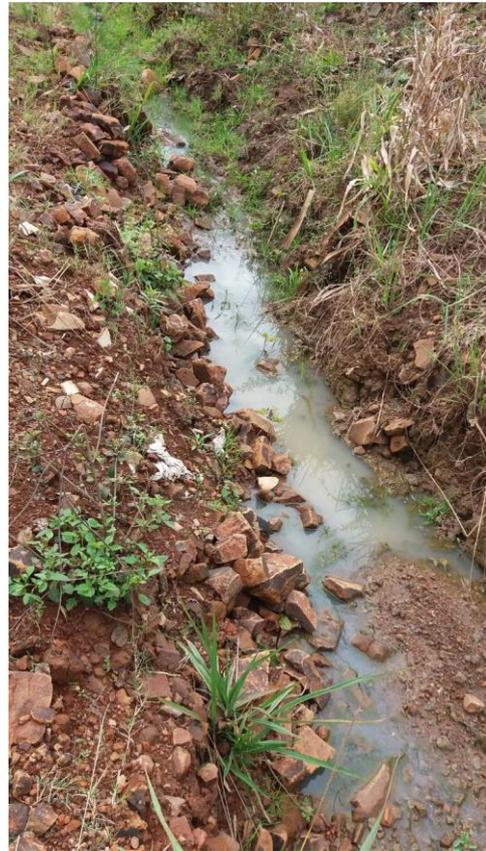
Figura 3- Lajeado 4. Fonte: Autoras, 2025.

Como consequência da poluição pode ser visto o desmatamento e falta de mata nativa e vegetação nos arredores do lajeado, observando a Figura 3.

A comparação entre os dois anos analisados revela a persistência de condições inadequadas de qualidade da água, com agravamento de alguns indicadores. Esses dados reforçam a necessidade de implementação de ações emergenciais de recuperação ambiental, como a restauração da mata ciliar, controle de fontes poluidoras e monitoramento contínuo da qualidade da água.

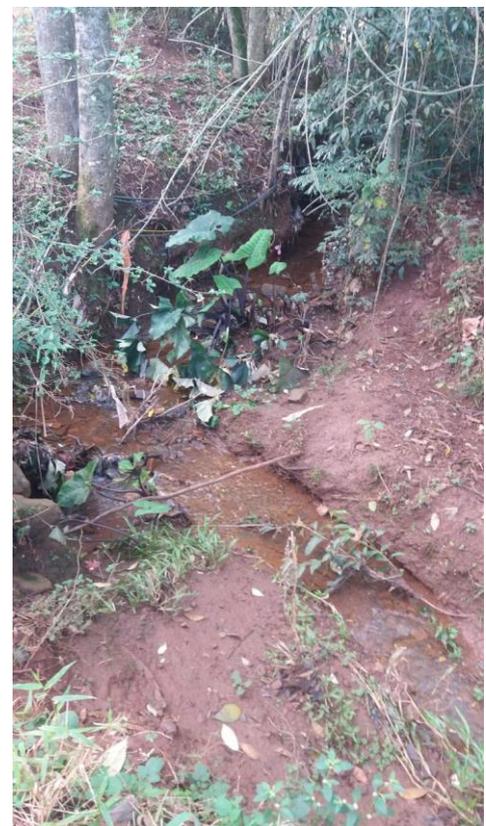
Figura 4- Lajeado 5. Fonte: Autoras, 2025

Quanto aos fatores bióticos, seres vivos presentes no ecossistema, foi observado a falta de consumidores, ou seja, os animais marinhos ou terrestres, no curso ou arredores do lajeado. A vegetação se encontra em escassez possuindo um solo seco e rachado, além de pouca variedade biológica. O local pode ser observado na Figura 4.
