PERFURAÇÃO DENTÁRIA EM ENDODONTIA: ABORDAGEM CLÍNICA E USO DE BIOMATERIAIS

DENTAL PERFORATION IN ENDODONTICS: CLINICAL APPROACH AND USE OF REPAIRING BIOMATERIALS

AMANDA DAMAS ROCHA¹, CAMILA DE SOUZA VIEIRA¹, RONALD QUINTEIRO BRAGA¹, DANIELA TAVARES TAGUATINGA^{2*}

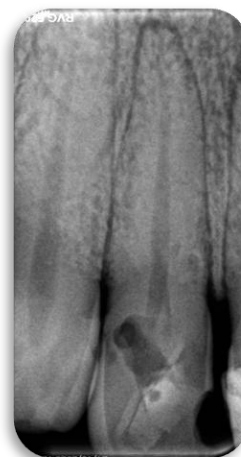
Radiograficamente foi observada uma imagem radiolúcida na região cervical do dente 12 (Figura 1) e com a tomografia computadorizada (TC) (Figura 2) foi possível observar a localização e extensão, possibilitando um planejamento mais assertivo e uma abordagem minimamente invasiva.

Figura 1. Radiografia inicial dente 12. **Fonte:** os Autores.

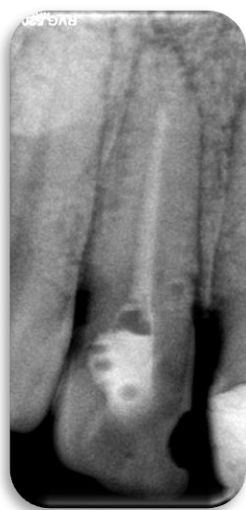
Figura 3. Medicação intracanal dente 12. **Fonte:** os Autores.

Posteriormente foi realizado o protocolo de irrigação ativado com a lima plástica Easy Clean (Easy Equipamentos Odontológicos, Belo Horizonte, Brasil), como se segue: 3 ciclos de 20 segundos de Hipoclorito de Sódio (NaOCl) a 2,5% seguido de 3 ciclos de 20 segundos de EDTA a 17% (Biodinâmica, Ibiporã, Brasil), finalizado com 3 ciclos de 20 segundos de NaOCl a 2,5%. E a medicação intracanal de escolha foi o Ultracal (Angelus, Paraná, Brasil) e o dente selado com com resina composta Z250 A2 (3M-ESPE®, St. Paul, MN, EE.UU) (Figura 3).

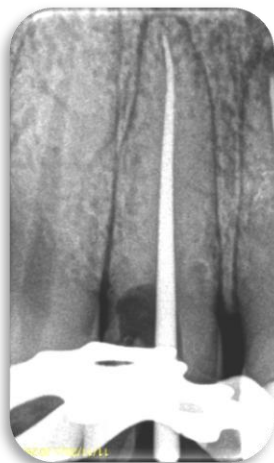
Figura 4. Prova do cone dente 12. **Fonte:** os Autores.

Na segunda sessão do tratamento, após remoção da medicação intracanal com instrumento rotatório ProdesignS #30.10 (Easy Equipamentos Odontológicos, Belo Horizonte, Brasil), foi realizado o protocolo de irrigação já citado e em seguida a prova do cone (Figura 4) e obturação do canal radicular, com a técnica de

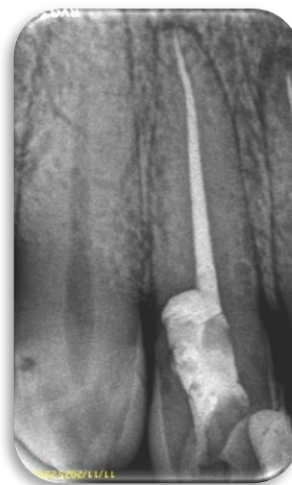
Figura 5. Obturação do dente 12. **Fonte:** os Autores.

condensação lateral, utilizando o cone de guta-percha #25.08 calibrado e cones acessórios (Easy Equipamentos Odontológicos, Belo Horizonte, Brasil), o cimento endodôntico empregado foi o MTA Fillapex (Angelus, Paraná, Brasil) (Figura 5).

A perfuração foi selada com cimento reparador Bio-C Repair® (Angelus, Paraná, Brasil) e realizada a restauração definitiva como blindagem com resina composta resina composta Z250 A2 (3M-ESPE®, St. Paul, MN, EE.UU).

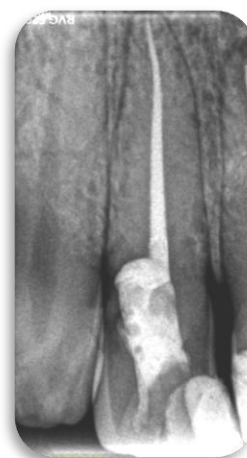
Na preservação de 3 meses, a paciente apresentou-se com ausência de sinais e sintomas, e ao exame radiográfico (Figura 6).

Figura 6. Preservação. **Fonte:** os Autores.
