# AVALIAÇÃO DA QUALIDADE E ACESSIBILIDADE DE PONTOS DE PARADA DE ÔNIBUS: ESTUDO DE CASO EM BRASÍLIA, DF

## EVALUATION OF THE QUALITY AND ACCESSIBILITY OF BUS STOPS: A CASE STUDY IN BRASÍLIA, DF

FILIPPO SAVERIO JARA RESENDE<sup>1</sup>, LUCAS FARIAS DA SILVA CHAGAS<sup>1</sup>, MARIA CLARA BARROS CRUZ<sup>1</sup>, OTAVIO HENRIQUE DA SILVA<sup>2\*</sup>

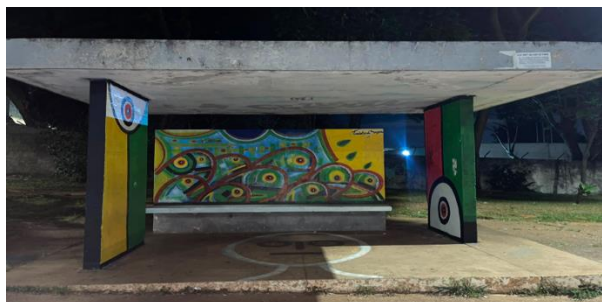
**Figura 1.** Ponto de ônibus 1, Região Administrativa de Sobradinho. **Fonte:** Elaborado pelos autores

Para o ponto de ônibus localizado em Sobradinho, foram identificadas limitações relacionadas principalmente à ausência de sinalização e de informações ao usuário, como identificação do ponto e itinerários das linhas. A infraestrutura apresenta cobertura em concreto e bancos com capacidade para até cinco pessoas, porém a presença de paredes laterais

compromete a visualização dos ônibus. Em termos de acessibilidade, verificou-se o atendimento aos parâmetros de faixa livre mínima estabelecidos pela ABNT NBR 9050:2020<sup>9</sup> e pela ABNT NBR 14022:2011<sup>10</sup>, bem como inclinações de 2% (transversal) e 5% (longitudinal). Foi identificado rebaixamento de calçada com largura de 1,50 m e inclinação aproximada de 6%. Apesar disso, observam-se trechos deteriorados e descontinuidades no pavimento.

Com base nesses resultados, é possível propor diretrizes de melhoria mais específicas para cada ponto analisado. No caso da parada de Sobradinho, observa-se a necessidade prioritária de implantação de sinalização adequada, com identificação clara do ponto e disponibilização de informações sobre itinerários e linhas, além da remoção ou reconfiguração de elementos construtivos que dificultam a visualização dos ônibus, como as paredes laterais. Também é recomendado a recuperação de trechos deteriorados do pavimento e a correção de desníveis, visando maior segurança e acessibilidade aos usuários.

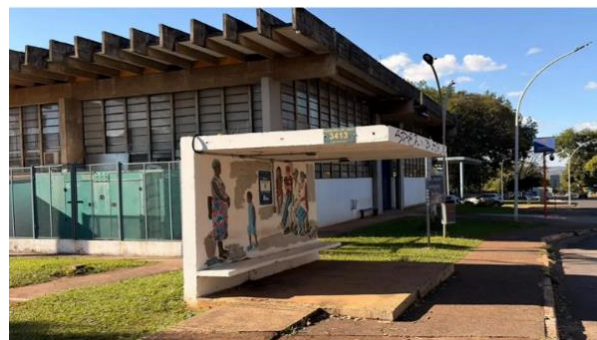
**Figura 3.** Ponto de ônibus 3, Instituto de Artes (IDA), Campus Darcy Ribeiro, UnB. **Fonte:** Elaborado pelos autores

Já a parada do Instituto de Artes (IDA/UnB) apresentou características intermediárias. O ponto possui identificação visível, informações sobre itinerários, cobertura e boa visibilidade da via. Entretanto, foram observados problemas de manutenção, como pichações, sujeira e acúmulo de detritos. Em termos de acessibilidade, verificou-se atendimento às dimensões mínimas de circulação, porém com irregularidades no pavimento, incluindo trincas, áreas em terra batida e desníveis superiores a 50 mm na transição entre o abrigo e a calçada. Há ainda rebaixamento de calçada compatível com as exigências normativas<sup>9,10</sup>.

Já na parada do Instituto de Artes (IDA/UnB), as intervenções devem priorizar a manutenção da infraestrutura existente, com remoção de pichações, limpeza do espaço e recuperação do pavimento, especialmente nas áreas com trincas e desníveis superiores aos limites normativos. Também se recomenda a adequação das transições entre superfícies, garantindo maior conforto e segurança no deslocamento de pedestres, em especial pessoas com mobilidade reduzida.
