# ANÁLISE DE PROJETO EXECUTIVO DE REVESTIMENTO CERÂMICO EM FACHADA: ESTUDO DE CASO EM UMA EDIFICAÇÃO EM MARINGÁ

PROJECT ANALYSIS EXECUTIVE CERAMIC COATING FACADE: A CASE STUDY IN A BUILDING IN MARINGÁ

VICTOR MAKOTO SAKURADA<sup>1\*</sup>, EDINALDO FAVARETO GONZALEZ<sup>2</sup>

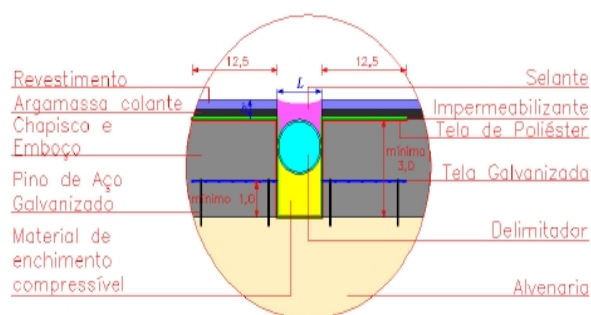
A Junta horizontal e vertical foi especificada e detalhada no projeto nos encontros de alvenaria e estrutura. A NBR 13755:1996 Revestimento de paredes externas e fachadas com placas cerâmicas e com utilização de argamassa colante<sup>1</sup> recomenda a execução de juntas horizontais de movimentação espaçadas no máximo a cada 3m ou a cada pé direito, na região de encunhamento da alvenaria. Recomenda-se a execução de juntas verticais de movimentação espaçadas no máximo a cada 6 m, paredes externas com área igual ou maior de 24m<sup>2</sup>, nos cantos verticais, nas mudanças de direção do plano do revestimento, no encontro da área revestida com pisos e forros, colunas, vigas ou com outros tipos de revestimentos.

Figura 5. Junta vertical e horizontal detalhada no projeto de fachada.

fita crepe fixados nas bordas das juntas, tendo como resultado evitar contato do material na parte externa do revestimento. As juntas não foram impermeabilizadas com impermeabilizante tipo membrana líquida a base de água e emulsão acrílica flexível e tela poliéster como detalha no projeto, caso houver uma trinca na junta poderá ocorrer infiltração. O preenchimento das juntas verticais, horizontais e dessolidarização foram executados corretamente com fita crepe fixados nas bordas das juntas, tendo como resultado evitar contato do material na parte externa do revestimento. As juntas não foram impermeabilizadas com impermeabilizante tipo membrana líquida a base de água e emulsão acrílica flexível e tela poliéster como detalha no projeto, caso houver uma trinca na junta poderá ocorrer infiltração.
