# SEGURANÇA E SAÚDE NO TRABALHO EM UM CANTEIRO DE OBRAS COM BASE NA NR 18

OCCUPATIONAL SAFETY AND HEALTH FOR THE EMPLOYEES OF A BUILDING SITE ACCORDING TO REGULATORY NORM 18

WALDIR FELIPE DE LIMA<sup>1\*</sup>, RICARDO CARDOSO DE OLIVEIRA<sup>2</sup>

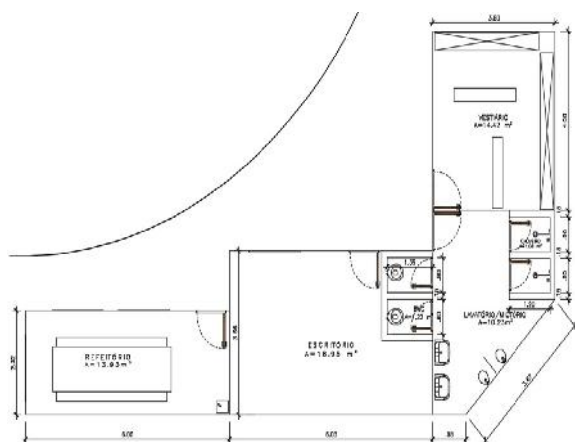
Figura 1. Projeto da área de vivência. Fonte: os Autores (2019).

Com base no levantamento fotográfico e acompanhamento feito na obra, foi possível verificar algumas falhas pontuais e também boas práticas implantadas no canteiro de obras. Para melhor entendimento do dimensionamento da área de vivência, foi elaborada uma planta baixa, como mostra a Figura 1.
