# ESTUDO DE CASO DE PATOLOGIAS EM PAVIMENTOS FLEXÍVEIS: DIAGNÓSTICO EM UMA RODOVIA A PARTIR DE AVALIAÇÃO VISUAL NO PERÍMETRO URBANO DE UMA CIDADE NO INTERIOR DO PARANÁ

IGOR COSTA DE TOLEDO<sup>1</sup>, ANA LÍDIA DA SILVA CASCALES CORREA<sup>2\*</sup>, GABRIEL XAVIER JORGE<sup>3</sup>

1. Engenheiro Civil pela UniCesumar, Maringá-PR; 2. Professora da Faculdade de Engenharia e Inovação Técnico Profissional-FEITEP, Maringá-PR; 3. Professor da Faculdade de Engenharia e Inovação Técnico Profissional-FEITEP, Maringá-PR.

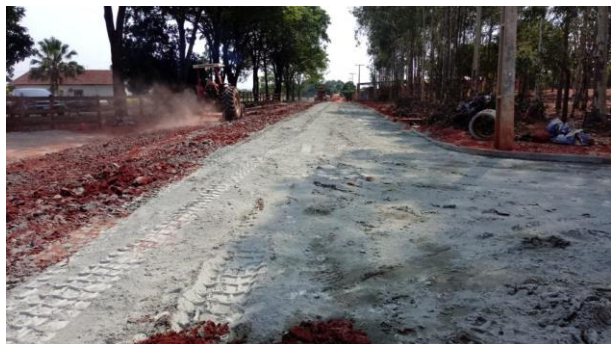
A Figura 4 demonstra a aplicação de Cimento Portland na forma de mistura com o solo.

**Figura 4:** Aplicação de cimento no Solo. **Fonte:** Autor (2021).

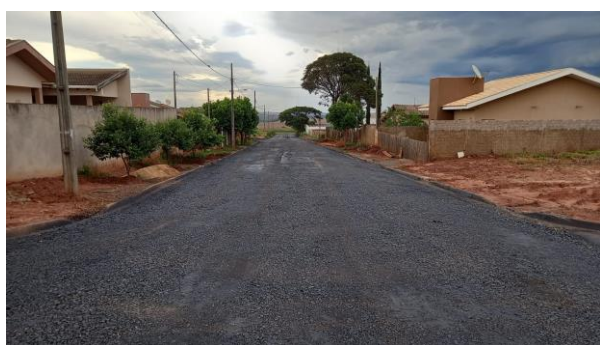
Um exemplo de solo finalizado, com pintura de ligação, conforme Figura 8, esperando a aplicação da camada de revestimento asfáltico, que no caso da obra, CBUQ (Concreto Betuminoso Usinado à Quente).

**Figura 8.** Solo cimento executado com ligante aplicado. **Fonte:** Autor (2022).
