ANÁLISE DE OCORRÊNCIA E INSPEÇÃO COM PRESSUPOSIÇÃO PATOLÓGICA EM TEMPLOS RELIGIOSOS NO INTERIOR DE SÃO PAULO

OCCURRENCE ANALYSIS AND INSPECTION WITH PATHOLOGICAL PRESUPPOSITION IN RELIGIOUS TEMPLE IN THE INTERIOR OF SÃO PAULO

REUEL MARCELO DOS SANTOS¹, GABRIEL XAVIER JORGE², JOÃO KARLOS LOCASTRO^{3*}

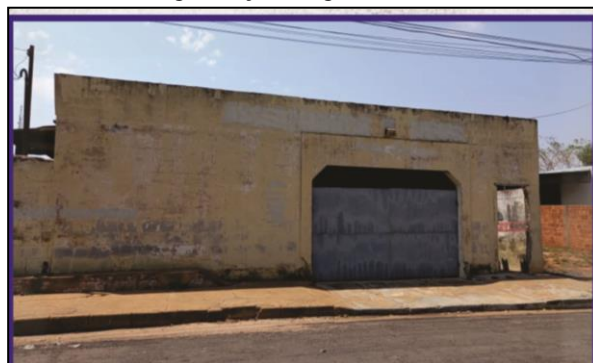
Figura 1. Fachada do primeiro Templo Inspeccionado. **Fonte:** Elaborado pelo autor (2023)

No primeiro templo analisado, o prédio em uso passou por um período de abandono e foi cedido para utilização e realização de cultos religiosos. Vale salientar que ele passou por alguns reparos para o seu funcionamento, porém, existia uma preocupação por parte da gestão da organização religiosa, em razão da degradação construtiva que ele apresentava. Neste contexto, tornou-se necessário uma inspeção qualificada e profissional.
