ALTERNATIVA RESTAURADORA PARA MOLAR EXTENSAMENTE DESTRUÍDO: ONLAY EM RESINA COMPOSTA - RELATO DE CASO

ALTERNATIVE RESTORING MOLAR EXTENSIVELY DESTROYED: ONLAY IN RESIN COMPOSTA - CASE REPORT

Este trabalho objetiva relatar o caso de uma restauração indireta do tipo Onlay no elemento 46, utilizando resina composta e cimento resinoso dual.

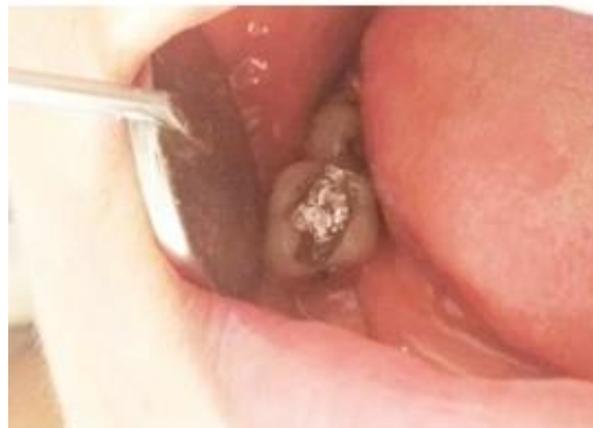
Durante o exame clínico e radiográfico foi observada uma restauração deficiente classe II (ocluso-distal) extensa em amálgama no elemento 46 (Figura 1 A e B). Devido à extensão da restauração e o desejo da paciente por um procedimento estético, optou-se pela confecção de uma restauração indireta tipo onlay em resina composta. A aprovação do tratamento foi feita pela paciente por meio da assinatura do termo de consentimento livre esclarecido (TCLE).

Figura 1. A. Aspecto inicial do elemento 46.

Inicialmente foi removido todo o amálgama preexistente com o auxílio de uma ponta diamantada 1046 (KG Sorensen) em alta rotação sob refrigeração. Após uma tentativa malsucedida de realização do isolamento absoluto, devido à pouca espessura da parede gengival na porção distal do elemento, a restauração provisória foi realizada sob isolamento relativo. Em virtude da profundidade da cavidade, foi necessária a execução de uma proteção pulpar indireta com cimento de hidróxido de cálcio (Hydcal – Technew) na parede axial. Após o condicionamento com ácido poliacrílico 10% por 10 segundos e lavagem abundante por 20 segundos, procedeu-se a inserção do Cimento ionômero de vidro resinoso (Vitro Fil LC de cor A3 – Nova DFL) em toda a cavidade.

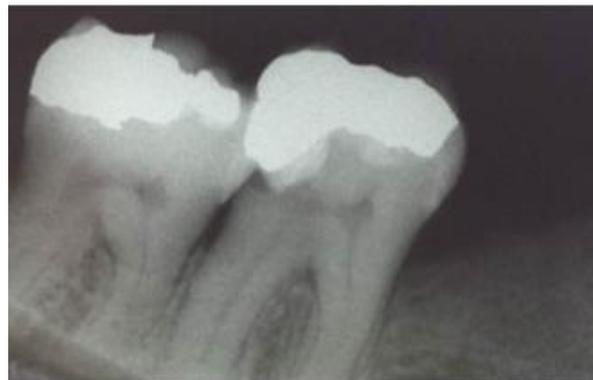
Figura 1. B. Radiografia periapical mostrando restauração deficiente em amálgama.

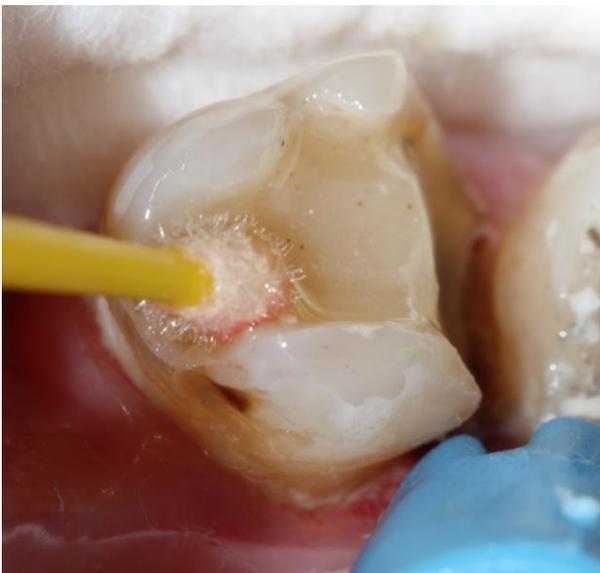
Após essa etapa, a paciente retornou com 15 dias e então foi realizado o preparo da cavidade com o rebaixamento de aproximadamente 3mm oclusal e axial do cimento de ionômero de vidro, deixando as paredes

circundantes em tecido dentário sadio. Esse preparo foi executado com uma ponta diamantada 2131 (KG Sorensen), já que esta proporciona à cavidade paredes expulsivas, sendo esta uma característica necessária para a confecção de restaurações indiretas (Figura 2 A).

Figura 1 A. Preparo do dente.

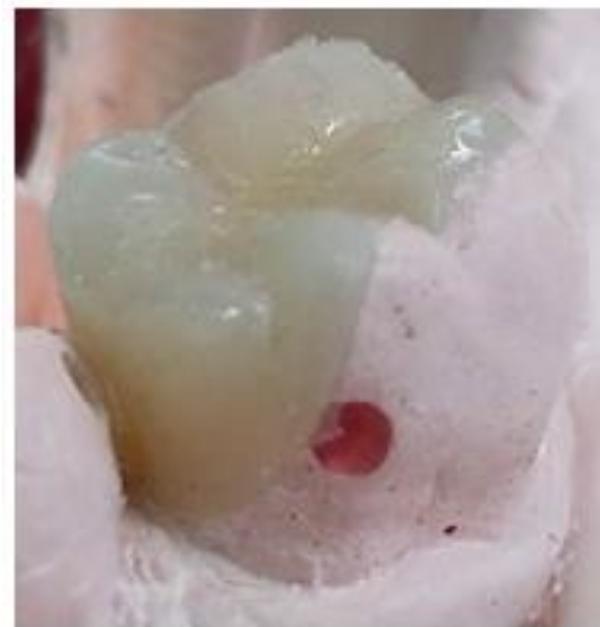
Figura 2 B. Restauração em resina composta confeccionada no modelo de gesso.

Para a confecção da restauração adotou-se os seguintes passos: isolou-se o modelo de gesso (Isolante Cellac – SS White), e em seguida realizada a escultura dental da restauração indireta tipo onlay pela técnica incremental, utilizando resina composta na cor A3 (Fill Magic – Coltene), fotopolimerizando cada incremento por vinte segundos com fotopolimerizador (Gnatus). Para auxiliar na confecção do contorno da parede distal foi utilizada uma unimatrix da TDV (Figura 2 B).

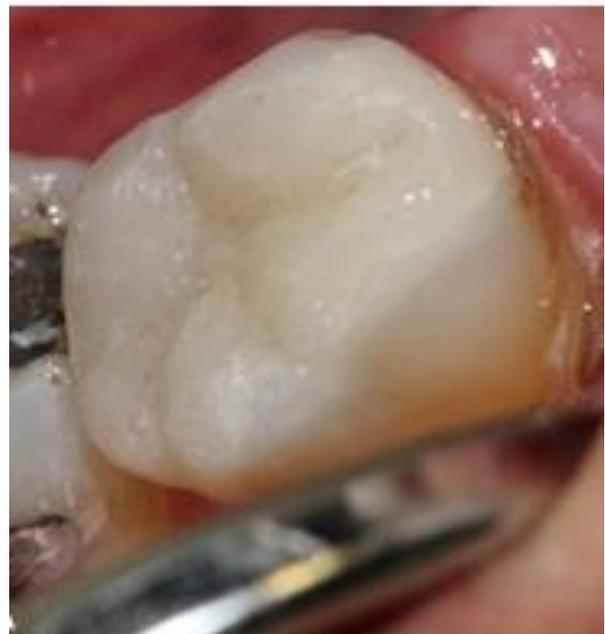
Figura 3 A. Aspecto clínico final após a cimentação.

adesivo (Master Bond DE – Biodinâmica) em duas camadas e fotopolimerização por 20 segundos. Em seguida, com a cavidade já preparada, o cimento resinoso dual, na cor A3 (Rely X – 3M), foi manipulado seguindo as instruções do fabricante e inserido no interior da cavidade e também na porção interna da restauração, para então ser realizado o assentamento da mesma. Após o assentamento foi realizado uma polimerização inicial de 5 segundos e com o auxílio de um fio dental foi retirado do elemento o excesso proximal de cimento, finalizando com uma polimerização de 20 segundos em cada face do dente. Depois deste processo, foi feito o ajuste oclusal com ponta diamantada 3118F (KG Sorensen), e posteriormente, realizada uma radiografia periapical, que demonstrou a correta adaptação da restauração (Figura 3 A e B).

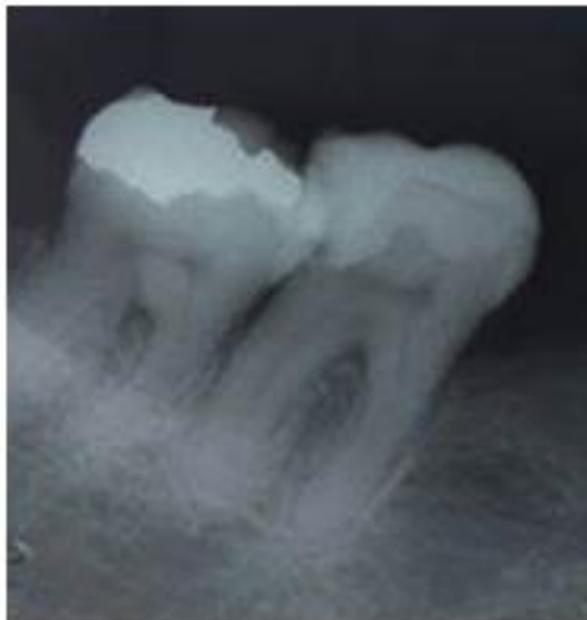
Figura 3. B. Radiografia periapical após a cimentação.

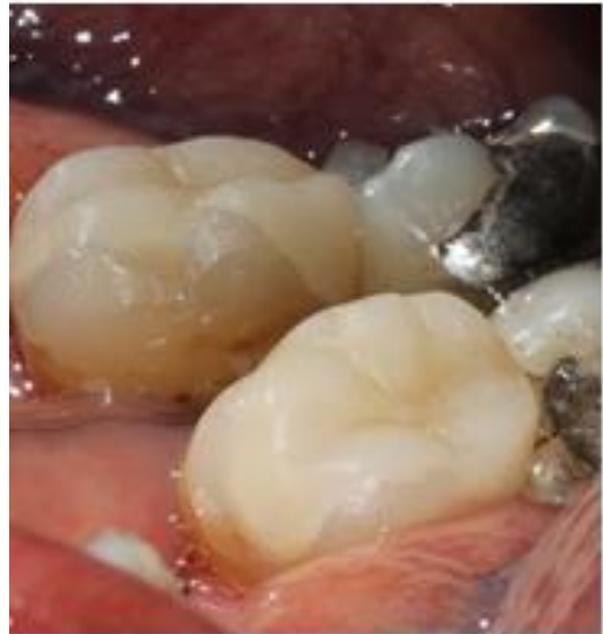
Uma nova sessão clínica foi reservada para o acabamento e polimento da restauração. Sendo o acabamento realizado com a broca 12 lâminas (KG Sorensen) e o polimento com disco de feltro impregnado em pasta para polimento de resina (TDV), obtendo-se assim um resultado estético e funcional satisfatório. Após 3 meses a paciente retornou à clínica da UFCG para acompanhamento, podendo-se observar o sucesso clínico e radiográfico do caso (Figura 4 A e B).

Figura 4. A. Aspecto clínico final após 3 meses da cimentação.

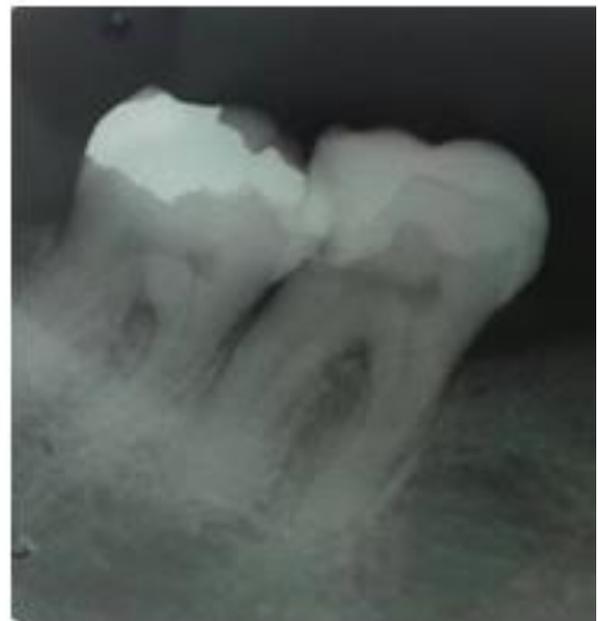
Figura 4: B. Radiografia periapical após 3 meses da cimentação.
