DUAS TÉCNICAS PARA REMOÇÃO DE RETENTORES INTRARRADICULARES METÁLICOS: RELATOS DE CASOS

TWO TECHNIQUES FOR REMOVING METALLIC INTRARADICULAR RETAINERS: CASE REPORTS

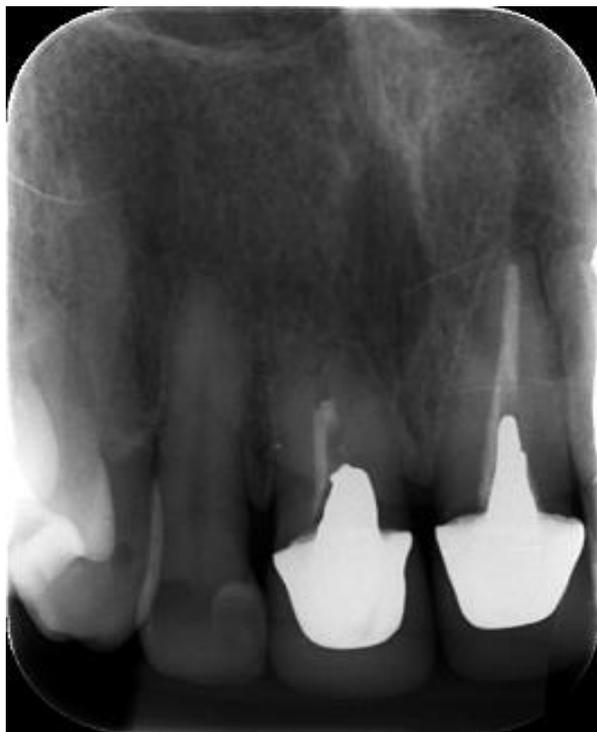
O paciente foi submetido ao exame radiográfico da região e foi observado tratamento endodôntico com o uso de retentores intrarradiculares metálicos em ambos, sendo no dente 11, foi encontrada extensa reabsorção radicular e tratamento endodôntico com deficiência de material obturador. Não houve relato de trauma nem tratamento ortodôntico. O dente 21, apresentou tratamento endodôntico satisfatório com retentor metálico (Figura 1).

Figura 1. Radiografia inicial dos dentes 11 e 21 do paciente 1.

Foi proposto ao paciente, reintervenção endodôntica, posteriormente à remoção dos retentores metálicos com o saca-pinos M&V® (TRIGONA Ind. Com. Produtos Odontológicos Ltda., Rio Claro, SP). Na primeira sessão, foi realizada anestesia infiltrativa em fundo de vestíbulo com Lidocaína a 2% 1:100000 (Alphacaina Nova DFL, Rio de Janeiro, Brasil), remoção das coroas com broca esférica 1014 e 2200 (KG Sorensen, Cotia, Brasil), expondo todas as faces do pino metálico e a base da raiz nas porções proximais, conservando a coroa protética para uso como provisórias. A ponta diamantada 2200 foi utilizada para remover uma pequena camada da linha de cimentação do retentor e posteriormente foi posicionada uma haste metálica fina, parte do kit do saca-pinos, na porção cervical da raiz, conferindo-lhe uma melhor distribuição das forças, minimizando possíveis diferenças de altura das bases dentais, evitando a ocorrência de trincas e fraturas no remanescente radicular. O saca-pinos M&V® foi colocado sobre a haste metálica de forma a permitir o

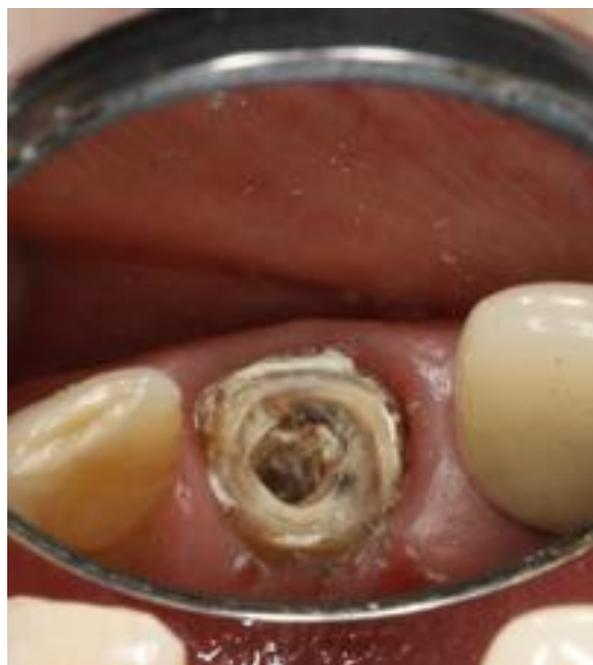
Figura 2. Aspecto clínico pós-remoção do pino do dente 11 do paciente 1.

posicionamento do pino, perpendicularmente às hastes horizontais e paralelamente às verticais. As roldanas do dispositivo foram acionadas no sentido anti-horário, com o auxílio de uma chave metálica, para a apreensão das hastes horizontais e para a realização do tracionamento do retentor intrarradicular, pelas hastes verticais. Durante a execução destes procedimentos foi necessário promover o apoio digital do saca-pinos M&V® e da chave com a finalidade de evitar o deslocamento deste dispositivo, reduzindo a tensão sobre a raiz. A roldana superior do dispositivo foi acionada, fazendo com que as hastes verticais fossem deslocadas em direção ao longo eixo do dente, no sentido apical, até a movimentação do retentor metálico, sem que ocorresse nenhum dano ao remanescente radicular (Figuras 2 e 3). Após a remoção, o paciente foi submetido ao retratamento endodôntico para reabilitação.

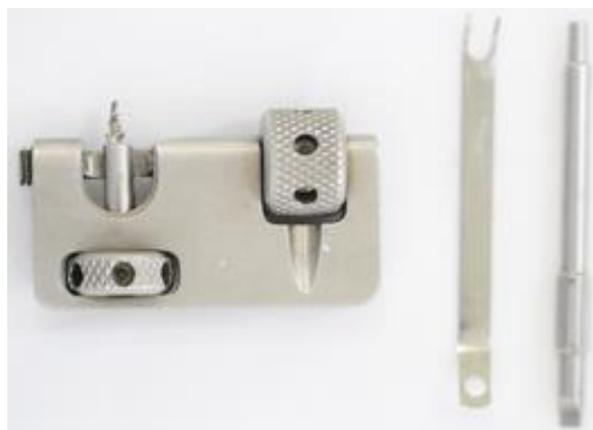
Figura 3. Saca-pinos M&V® com pino do dente 11 em posição após sua remoção.

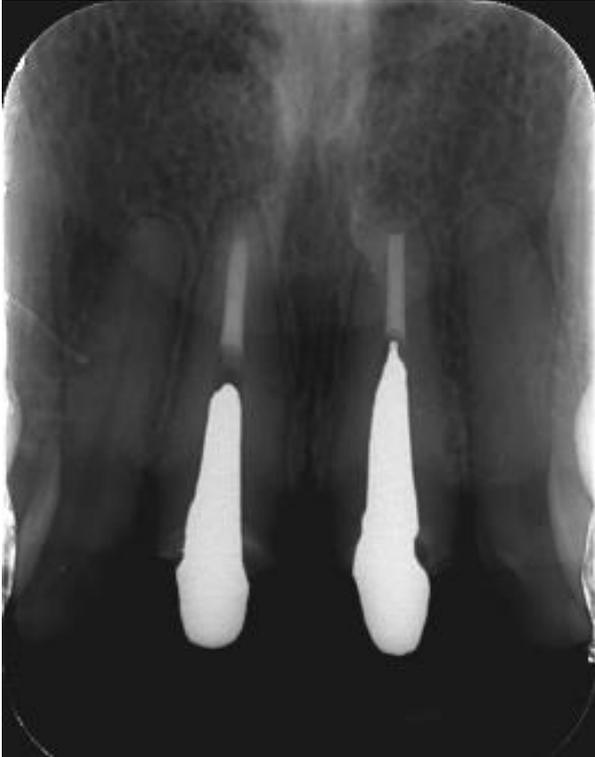
Figura 4. Radiografia inicial dos dentes 11 e 21 do paciente 2.

A paciente relatou não ter doenças sistêmicas, não fazer uso de medicações e não ter reações alérgicas a substâncias químicas e medicamentos. No exame físico extrabucal não foram encontradas alterações. No intra-oral, as coroas do 11 e 21 estavam mal adaptadas. A paciente não relatava dor, mas um incômodo quanto à estética e função, devido às coroas não estarem com retenção. No exame radiográfico foi observado no 11 e 21, tratamento endodôntico com a presença de dois retentores metálicos (Figura 4).

Foi proposta a utilização de inserto ultrassônico E8® para desgaste da linha de cimentação e dois insertos E12® em uso integrado e simultâneo para deslocamento dos retentores (*Helse Ultrasonic*, Santa Rosa de Viterbo, SP, Brasil). Na primeira sessão, foi realizada anestesia infiltrativa em fundo de vestibulo com Lidocaína 2% 1:100000 (*Alphacaina Nova DFL*, Rio de Janeiro, Brasil), remoção das coroas com broca esférica 1014 e 2200 (*KG Sorensen*, Cotia, Brasil), expondo todas as faces do pino metálico e a base da raiz nas porções proximais, conservando as coroas protéticas para uso como provisórias.

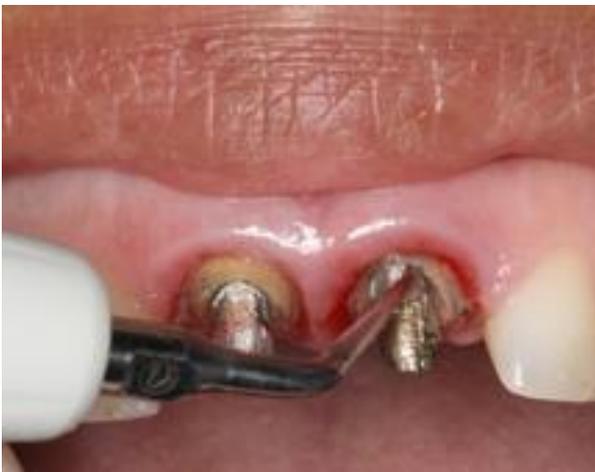
Figura 5. Inseto E8 para quebra de linha de cimentação nos dentes 11 e 21 do paciente 2.

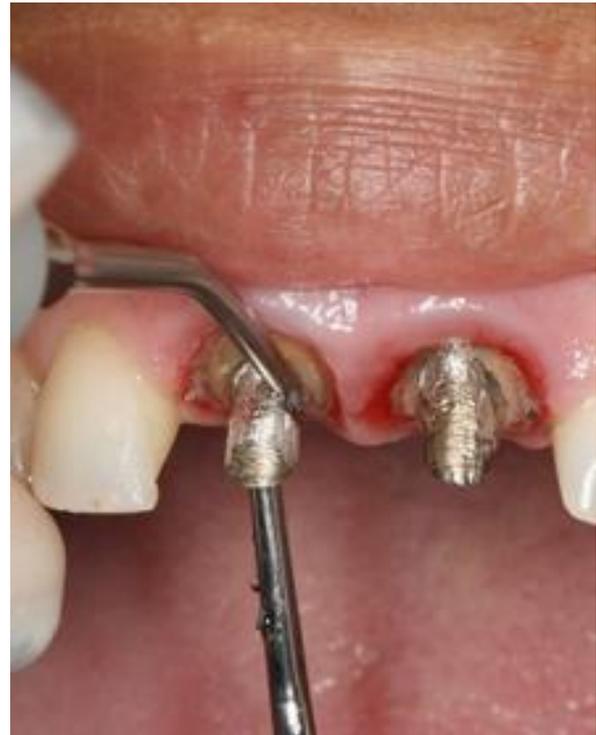
Figura 6. Insertos E12 simultâneos para remoção dos retentores metálicos dos dentes 11 e 21 do paciente 2.

Após o desgaste da linha de cimentação com inserto E8[®], os retentores receberam vibrações ultrassônicas sob constante refrigeração, com o aparelho ajustado para a potência máxima, por 30 segundos em cada face, com dois insertos E12[®] em conjunto, simultaneamente em aparelhos ultrassônicos distintos, permitindo assim, a vibração e remoção dos retentores (Figura 6 e 7). Após a remoção, os pinos estavam íntegros (Figura 8) e o paciente foi submetido ao retratamento endodôntico para reabilitação.

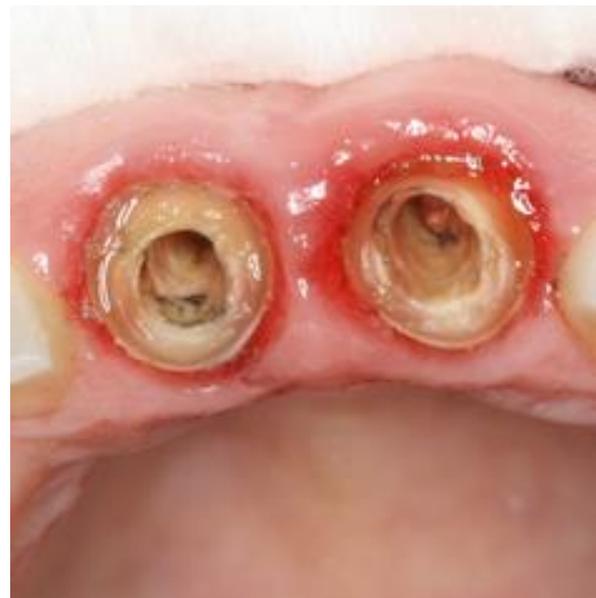
Figura 7. Aspecto clínico pós-remoção dos pinos metálicos dos dentes 11 e 21 do paciente 2.

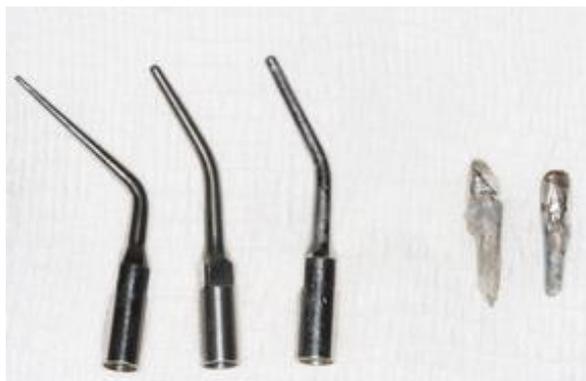
Figura 8. Insertos E8 e dois E12, junto aos dois pinos metálicos removidos do paciente 2.
