INTER-RELAÇÃO ENTRE PERIODONTIA E DENTÍSTICA AVALIANDO TECIDOS PERIODONTAIS EM RESTAURAÇÃO EM RESINA COMPOSTA: RELATO DE CASO

INTERRELATIONSHIP BETWEEN PERIODONTICS AND RESTORATIVE DENTISTRY: EVALUATING PERIODONTAL TISSUES IN COMPOSITE RESIN RESTORATIONS: CASE REPORT

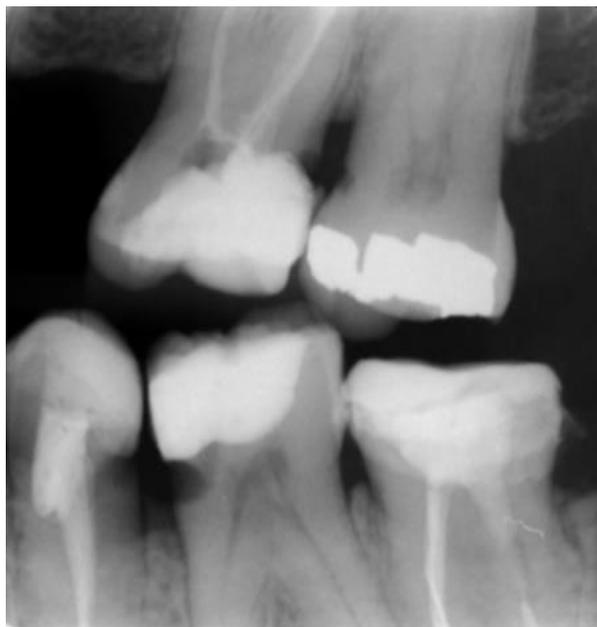
Figura 1. Radiografia periapical inicial. **Fonte:** Os autores, 2024.

Paciente com 47 anos de idade, sexo masculino, com comprometimento sistêmico, relatou ser hipertenso e diabético não controlado, procurou atendimento odontológico na Clínica Odontológica de Ensino (COE) da Faculdade Evangélica de Goianésia, com o objetivo de tratar os elementos dentais. Foi realizado odontograma e constatado que o elemento 35 e 36 apresentavam cárie extensas e subgengivais como na (Figura 1). O tratamento de escolha para o caso foi a restauração em resina composta em campo aberto.

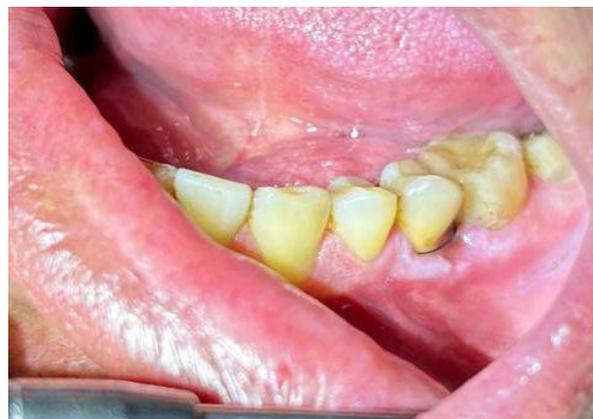
Figura 2. Cicatrização após 07 dias. **Fonte:** Os autores, 2024.

Ao final de toda restauração foi realizado a sutura com fio de nylon 4-0. Com o auxílio da pinça dietrich e porta agulha foi realizado um ponto X, (figura 2). Para

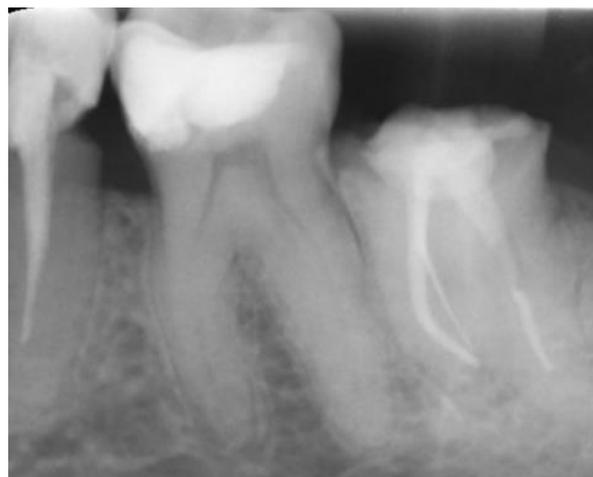
Figura 3. Radiografia final após 06 meses. **Fonte:** Os autores, 2024.

Após 06 meses o paciente em questão retornou para acompanhamento do caso, onde realizou radiografia de suporte (figura 3) que constatou uma boa adaptação da restauração e durante o exame clínico foi observado que não existia alterações periodontais.
